## REPORTE FOTOGRÁFICO - Sistema de Climatización A/A

**Nombre de la Estación:** NAVAN  
**Nombre de Localidad:** NAVAN  
**Fecha:** 20/05/2026 - 20/05/2026  
**Dirección:** CENTRO POBLADO NAVAN  
**ID site:** LI5553  
**CRQ:** CRQ000000070569

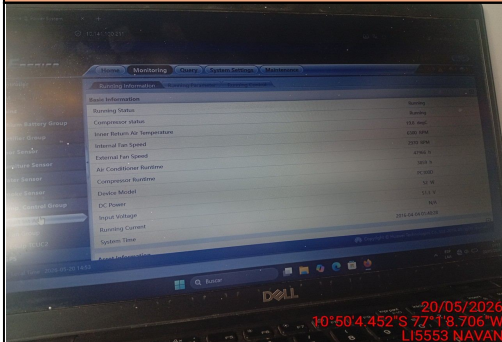
#### ANTES

### VERIFICACION DE PARAMETROS DE OPERACION: TEMPERATURA [°C]
