## REPORTE FOTOGRÁFICO - SUPERVISION

Nombre de la Estacion: REP\_APURI  
Nombre de Localidad: VIÑAC  
Fecha: 20/05/2026 - 20/05/2026  
Direccion: CERRO CAJACHO  
ID site: LI8919  
CRQ: CRQ000000070573

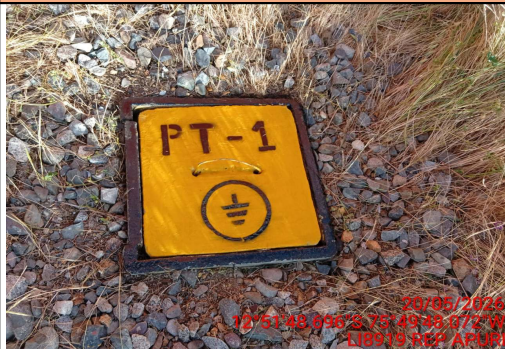
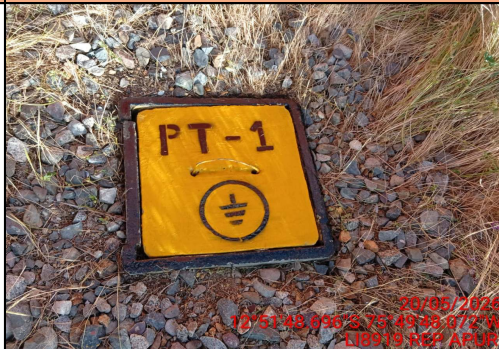
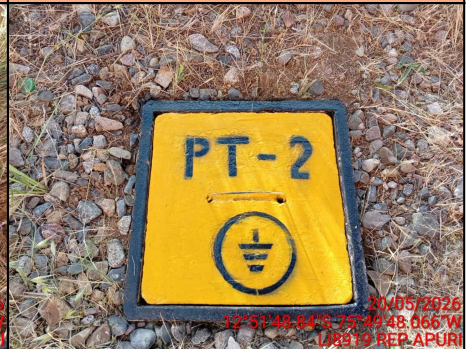
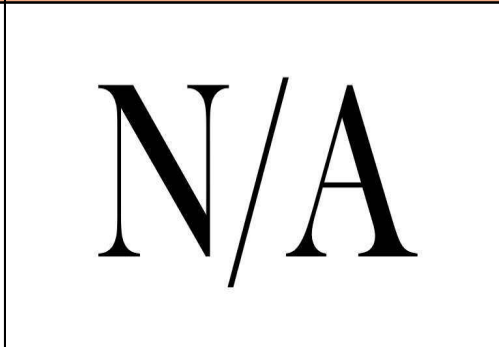
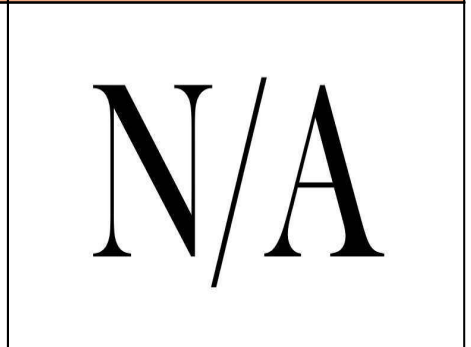
### TAPAS STAP: PINTADO DE TAPAS SEGUN PLANO SPAT

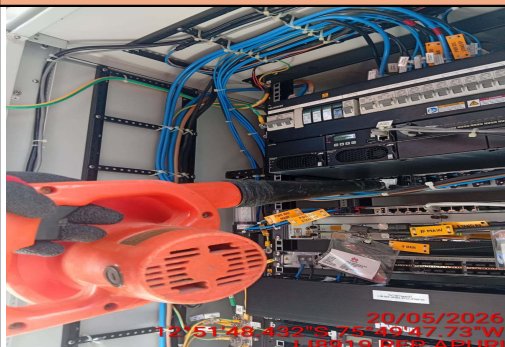
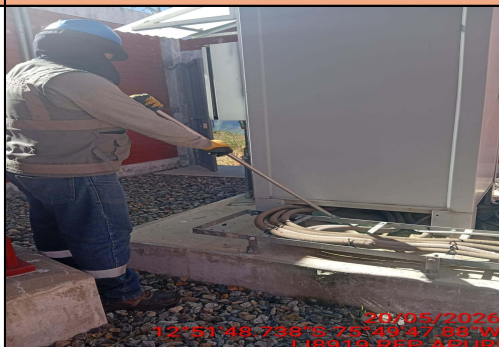
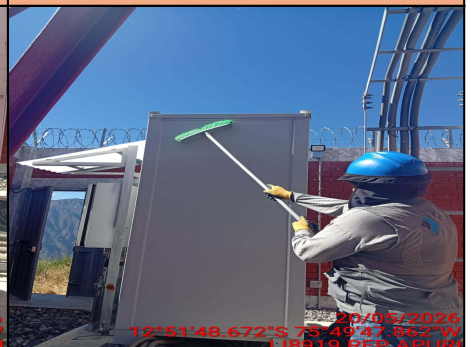
### LIMPIEZA GABINETE: LIMPIEZA DENTRO, PARTE POSTERIOR, PARTE BAJA Y ENTRE LOS GABINETES

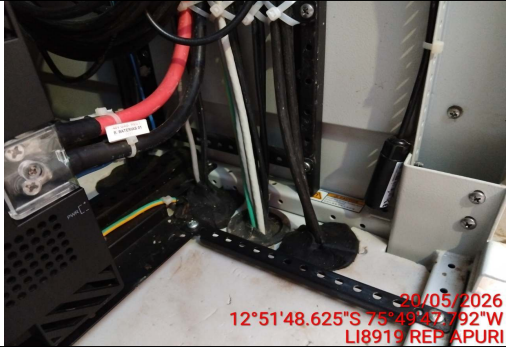
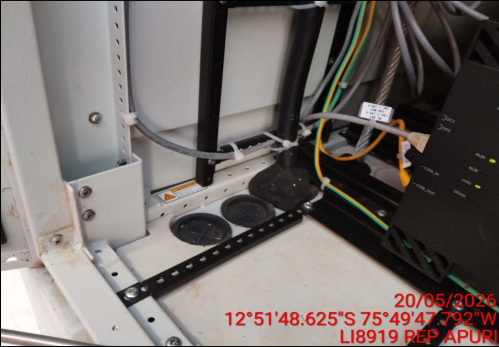
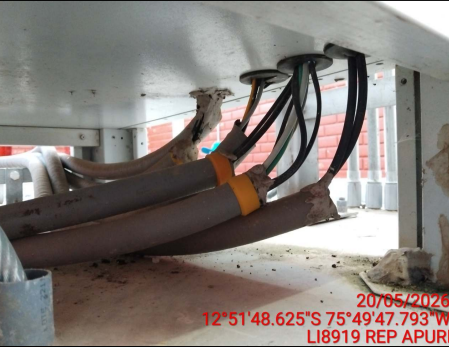
| SELLADO: SELLADO DE EQUIPOS Y DUCTOS POR DONDE INGRESAN LOS CABLES AL GABINETE (CON SIKAFLEX) | | |

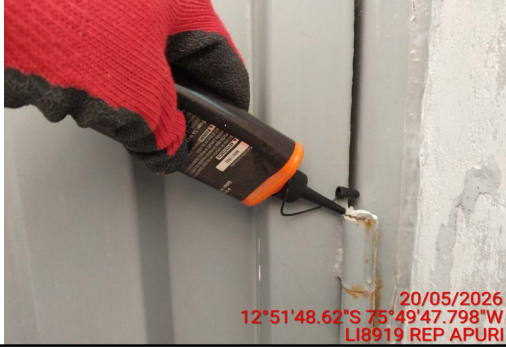
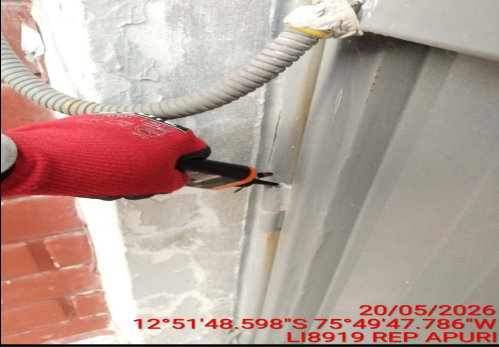
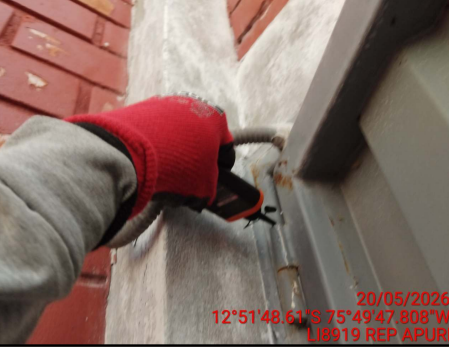
| SELLADO: SELLADO DE EQUIPOS Y DUCTOS POR DONDE INGRESAN LOS CABLES AL GABINETE (CON SIKAFLEX) | | |
|---|---|---|
| ACEITADO: ACEITADO DE PUERTAS Y CANDADOS | | |

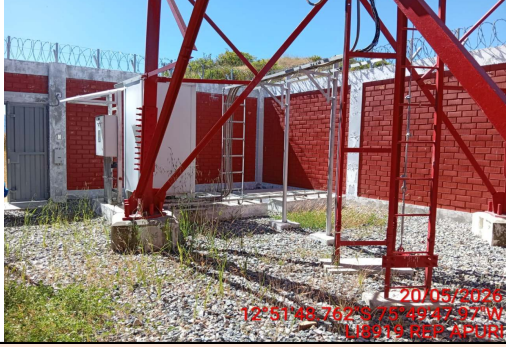
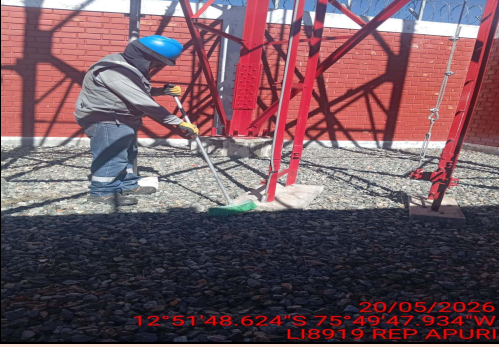
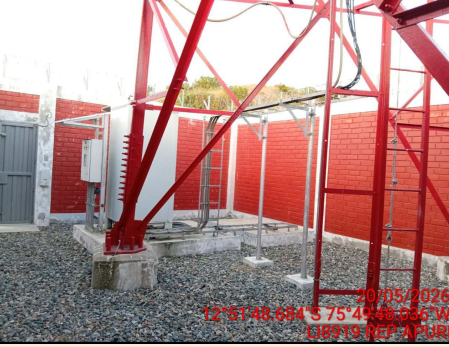
| SELLADO: SELLADO DE EQUIPOS Y DUCTOS POR DONDE INGRESAN LOS CABLES AL GABINETE (CON SIKAFLEX) | | |
|---|---|---|
| LIMPIEZA INTERIOR: LIMPIEZA INTERIOR DEL SITE / DESMALEZADO | | |

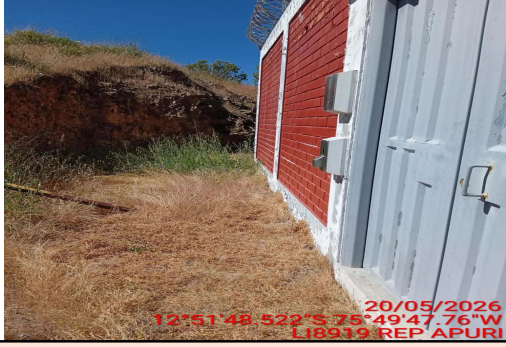
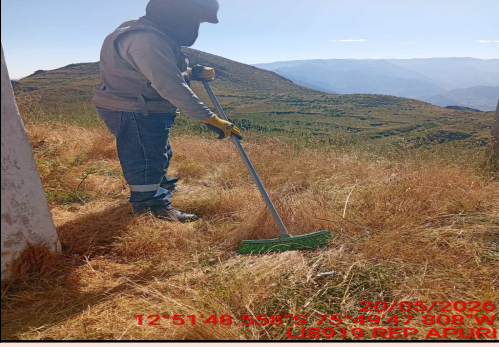
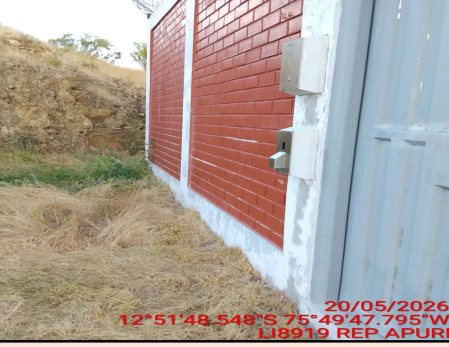
| SELLADO: SELLADO DE EQUIPOS Y DUCTOS POR DONDE INGRESAN LOS CABLES AL GABINETE (CON SIKAFLEX) | | |
|---|---|---|
| LIMPIEZA EXTERIOR: LIMPIEZA EXTERIOR DEL SITE / DESMALEZADO | | |

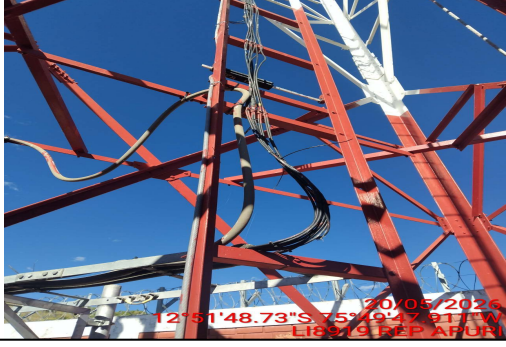
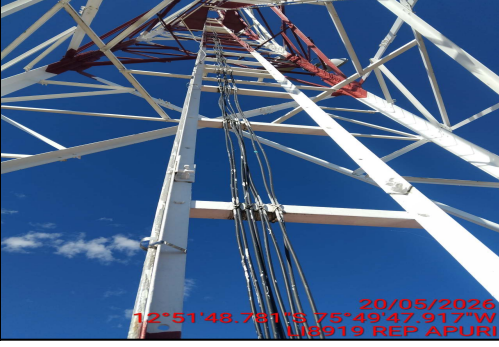
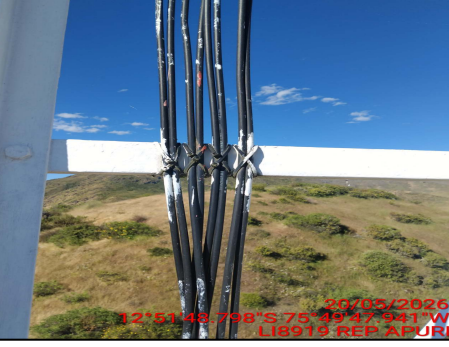
| SELLADO: SELLADO DE EQUIPOS Y DUCTOS POR DONDE INGRESAN LOS CABLES AL GABINETE (CON SIKAFLEX) | | |
|---|---|---|
| CLAMPS: REVISION DE CLAMPS EN CABLES IF, FO Y ENERGIZADO DE RRU's | | |

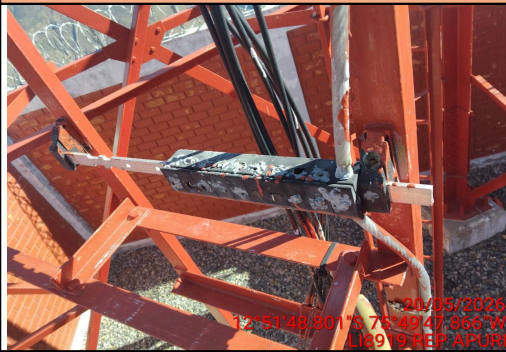
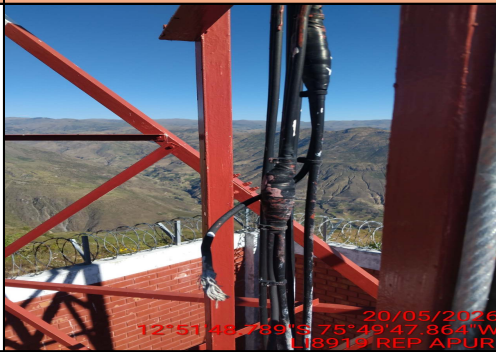
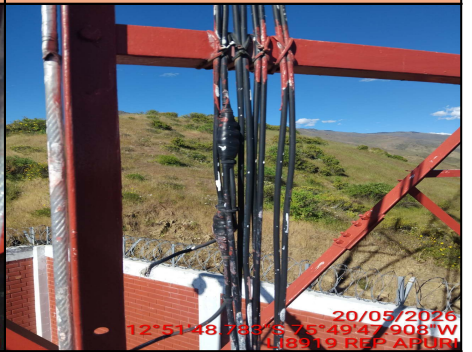
## GROUNDING KIT: REVISION DE ATERRAMIENTO DE CABLES IF, FO Y ENERGIZADO DE RRUs

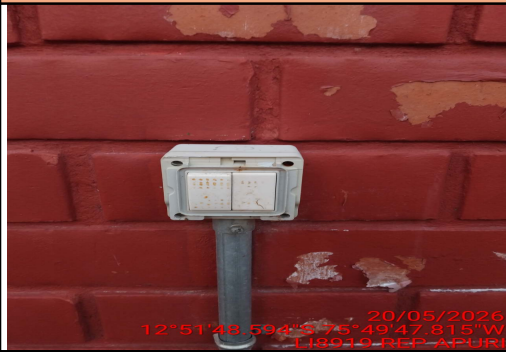
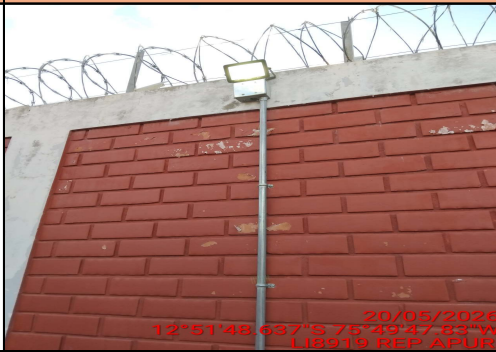
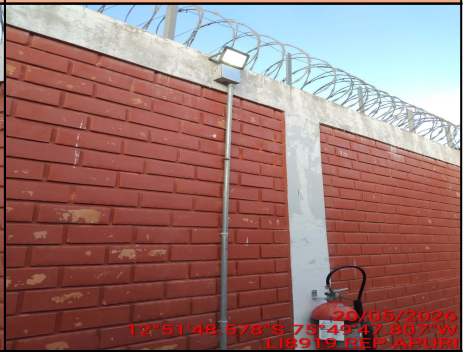
## REVISION DEL ESTADO DE LUMINARIA DE EMERGENCIA (LUMINARIA ENCENDIDA Y APAGADA)

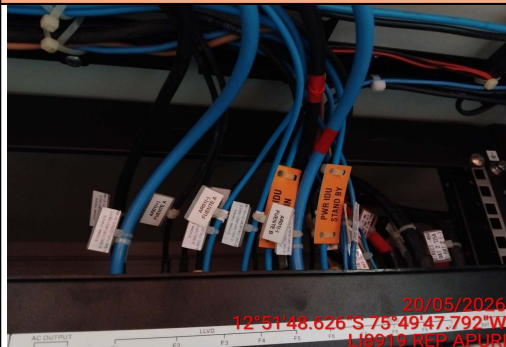
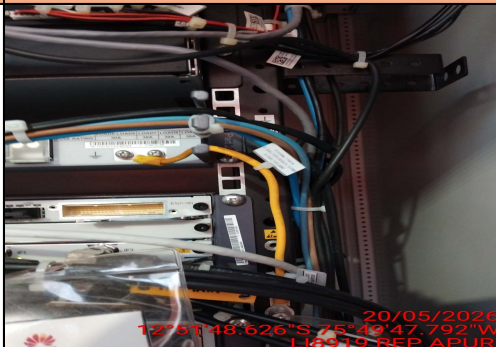
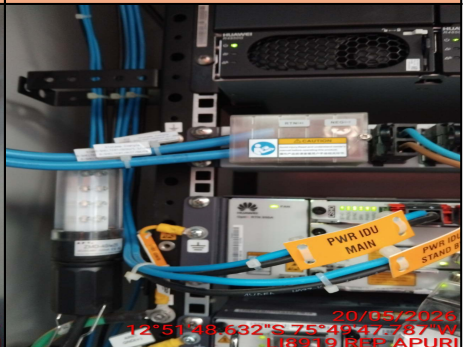
## ETIQUETADO DE DATOS, POWER, TIERRA DE IDU Y TIERRA DE BBU CORRECTAMENTE ETIQUETADOS

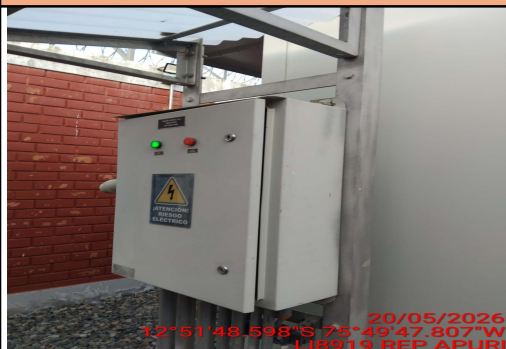
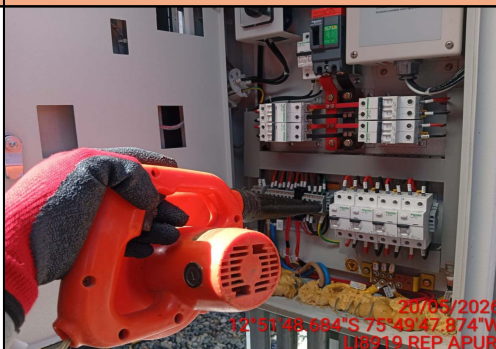
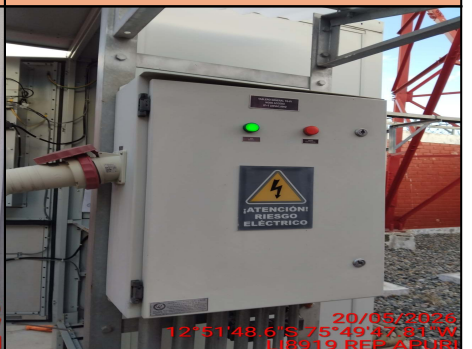
## TABLERO PRONATEL: REVISION DEL ESTADO FISICO DE TABLERO (CORROSION / OXIDO)

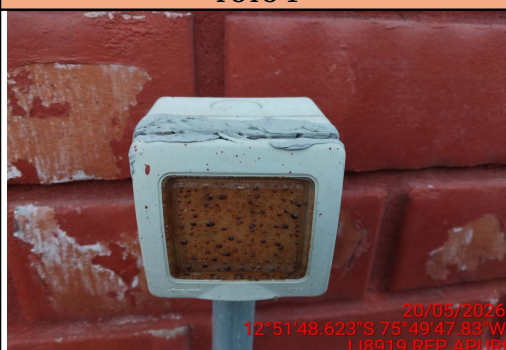
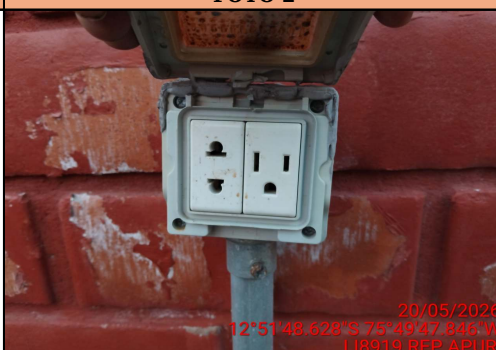
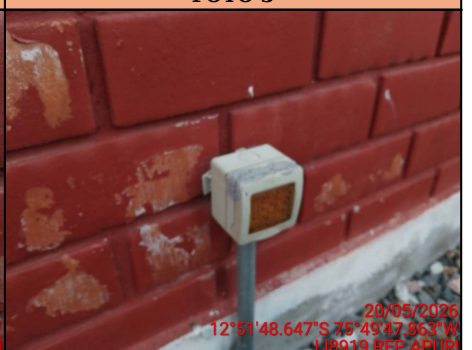
## TOMACORRIENTES: REVISION DEL ESTADO FISICO DE TOMACORRIENTES

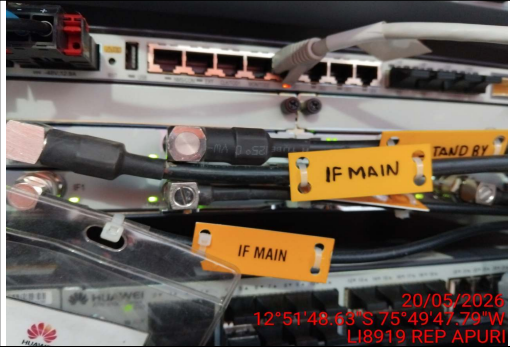
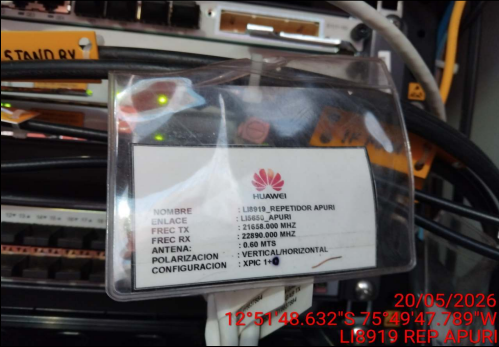
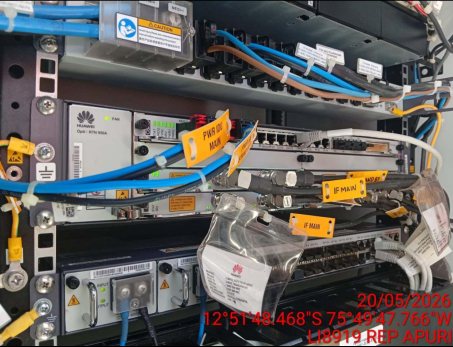
**CONECTORES: DETECCION DE CONECTORES FI EN IDU SIN PROTECCION DE MANGA TERMOCONTRAIBLE**
