## REPORTE FOTOGRÁFICO - SUPERVISION

**Nombre de la Estacion:** SANTIAGO\_DE\_CHISQUE  
**Nombre de Localidad:** ATAVILLOS ALTO  
**Fecha:** 20/05/2026 - 20/05/2026  
**Direccion:** CENTRO POBLADO SANTIAGO DE CHISQUE  
**ID site:** LI5074  
**CRQ:** CRQ000000070571

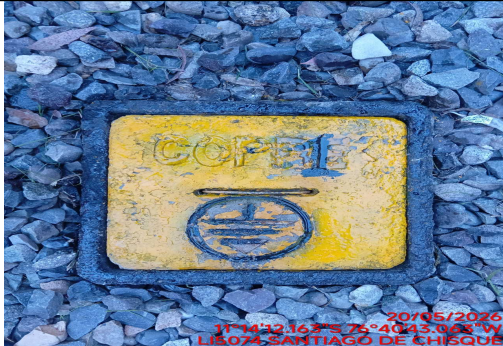
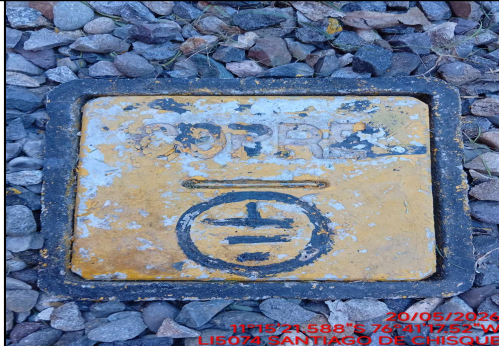
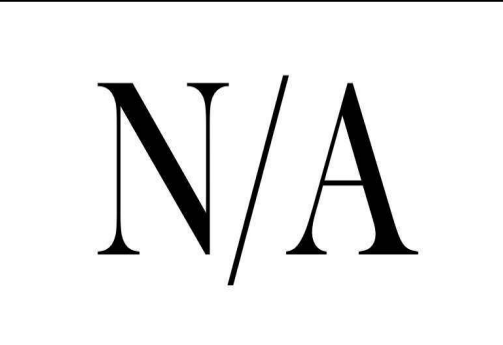
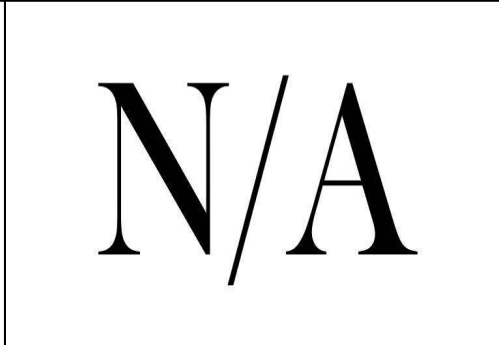
### TAPAS STAP: PINTADO DE TAPAS SEGUN PLANO SPAT

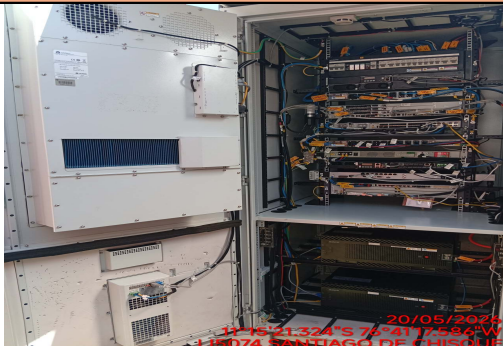
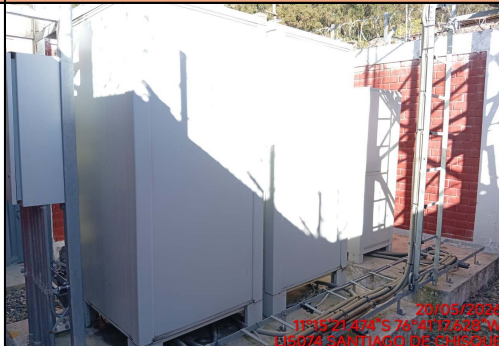
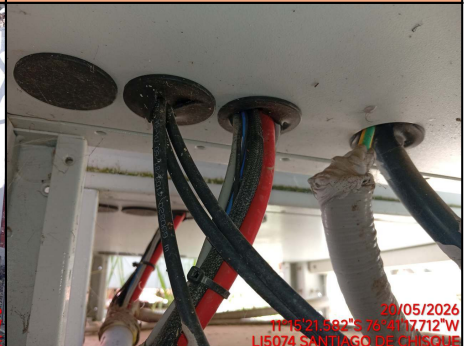
### LIMPIEZA GABINETE: LIMPIEZA DENTRO, PARTE POSTERIOR, PARTE BAJA Y ENTRE LOS GABINETES

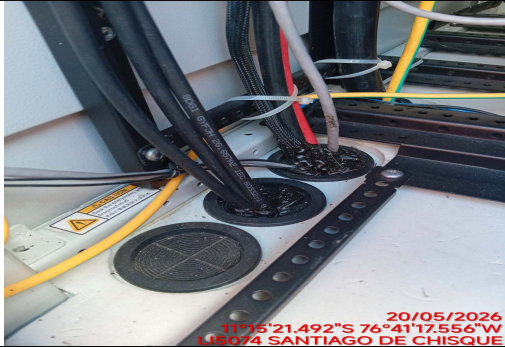
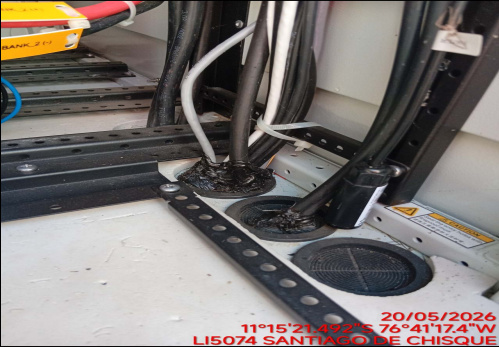
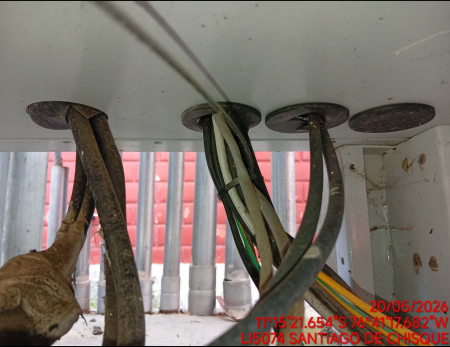
| SELLADO: SELLADO DE EQUIPOS Y DUCTOS POR DONDE INGRESAN LOS CABLES AL GABINETE (CON SIKAFLEX) | | |

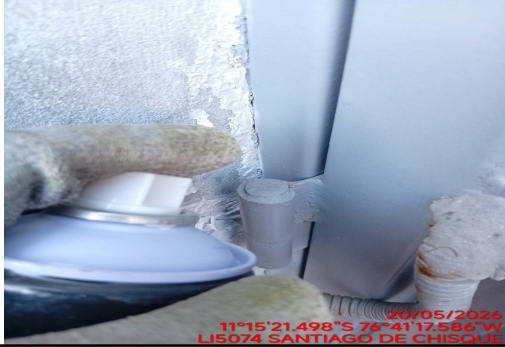
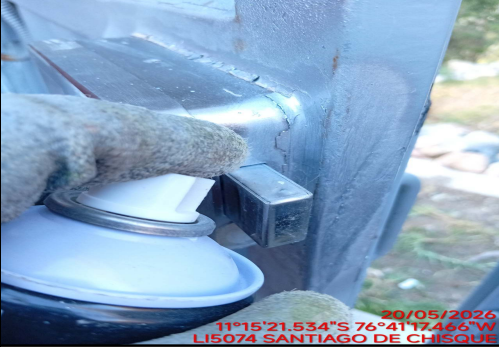
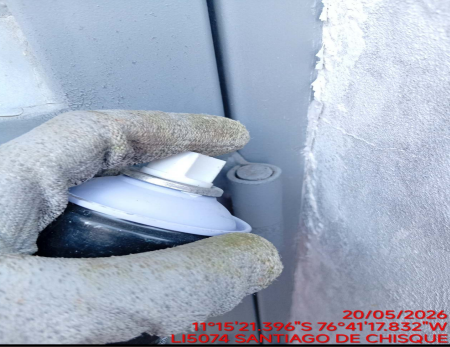
| SELLADO: SELLADO DE EQUIPOS Y DUCTOS POR DONDE INGRESAN LOS CABLES AL GABINETE (CON SIKAFLEX) | | |
|---|---|---|
| ACEITADO: ACEITADO DE PUERTAS Y CANDADOS | | |

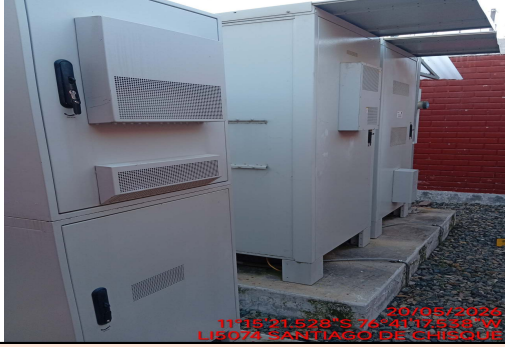
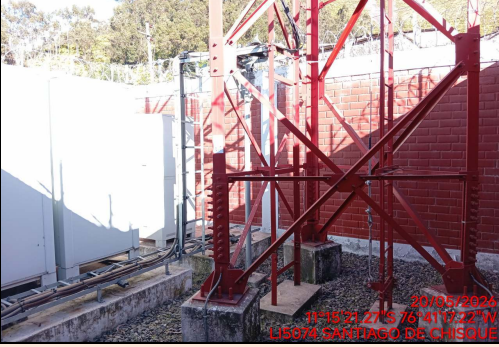
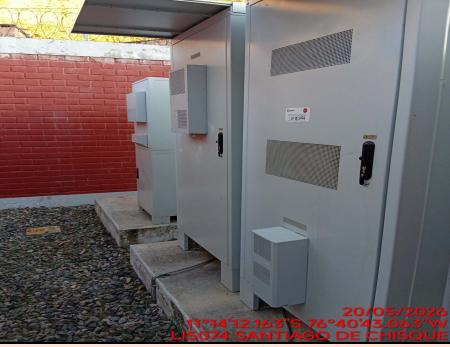
| SELLADO: SELLADO DE EQUIPOS Y DUCTOS POR DONDE INGRESAN LOS CABLES AL GABINETE (CON SIKAFLEX) | | |
|---|---|---|
| LIMPIEZA INTERIOR: LIMPIEZA INTERIOR DEL SITE / DESMALEZADO | | |

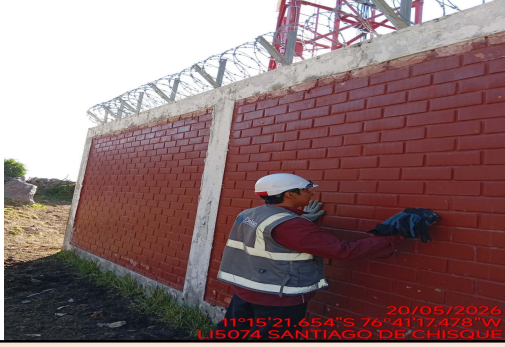
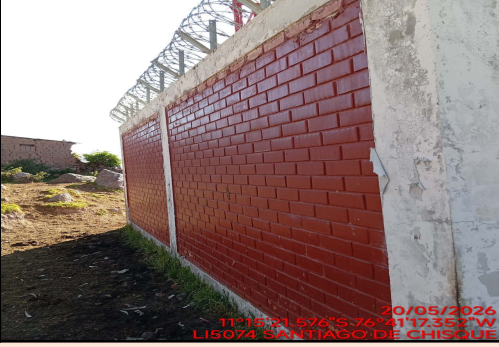
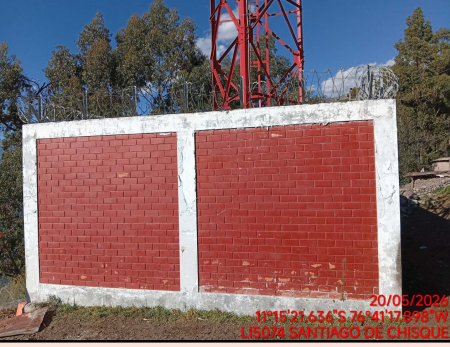
| SELLADO: SELLADO DE EQUIPOS Y DUCTOS POR DONDE INGRESAN LOS CABLES AL GABINETE (CON SIKAFLEX) | | |
|---|---|---|
| LIMPIEZA EXTERIOR: LIMPIEZA EXTERIOR DEL SITE / DESMALEZADO | | |

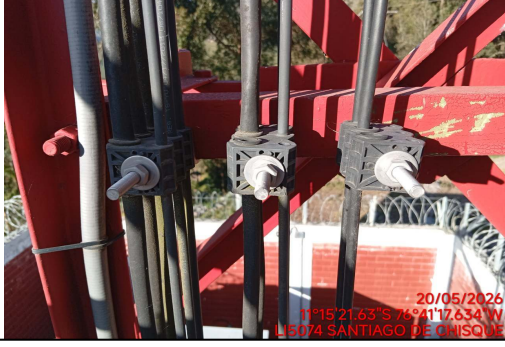
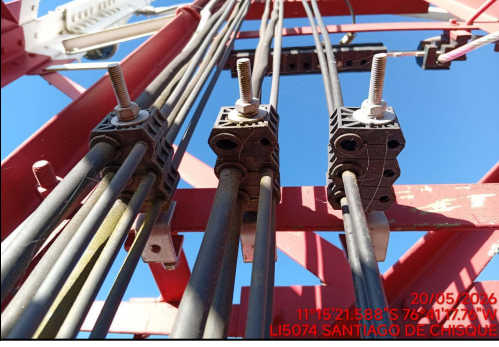
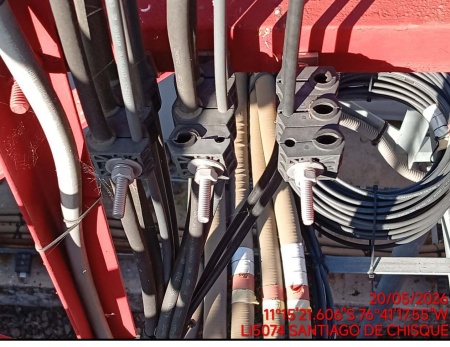
| SELLADO: SELLADO DE EQUIPOS Y DUCTOS POR DONDE INGRESAN LOS CABLES AL GABINETE (CON SIKAFLEX) | | |
|---|---|---|
| CLAMPS: REVISION DE CLAMPS EN CABLES IF, FO Y ENERGIZADO DE RRUs | | |

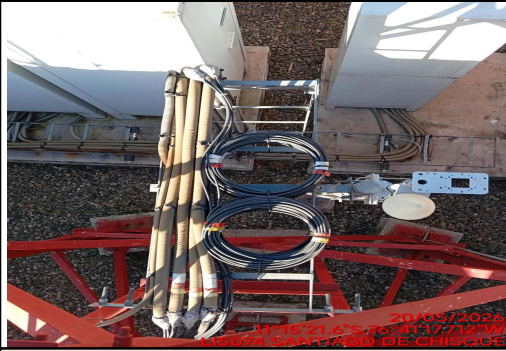
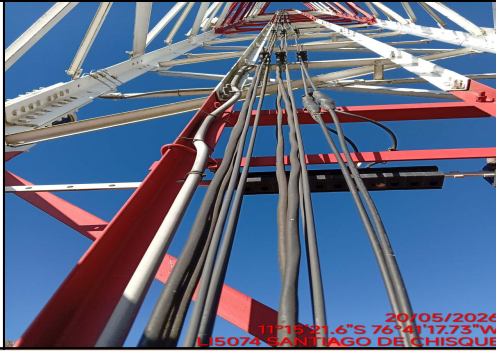
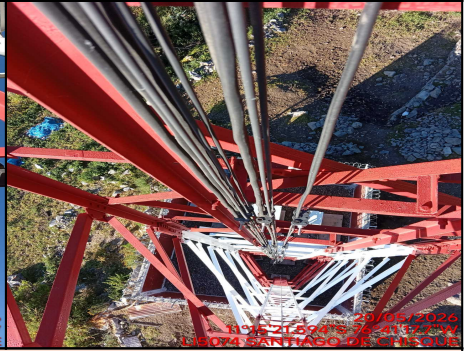
# GROUNDING KIT: REVISION DE ATERRAMIENTO DE CABLES IF, FO Y ENERGIZADO DE RRUs

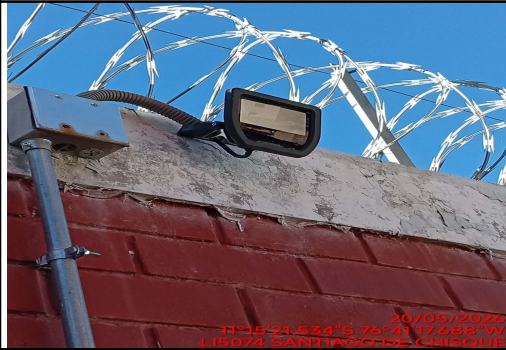
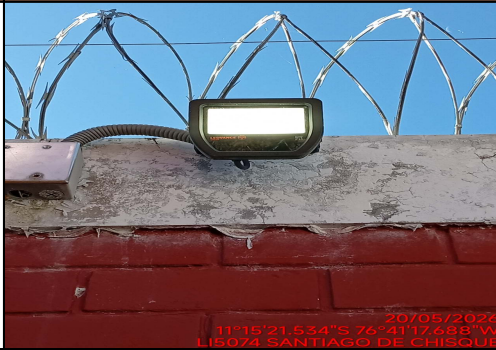
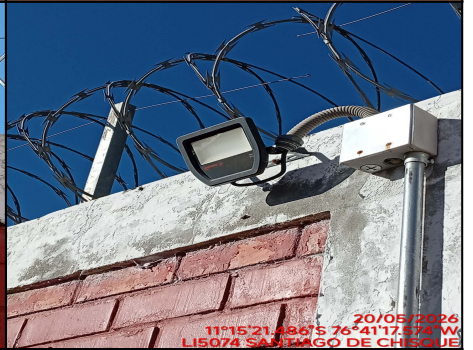
## REVISION DEL ESTADO DE LUMINARIA DE EMERGENCIA (LUMINARIA ENCENDIDA Y APAGADA)

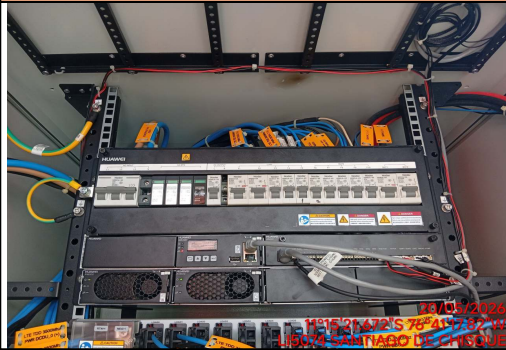
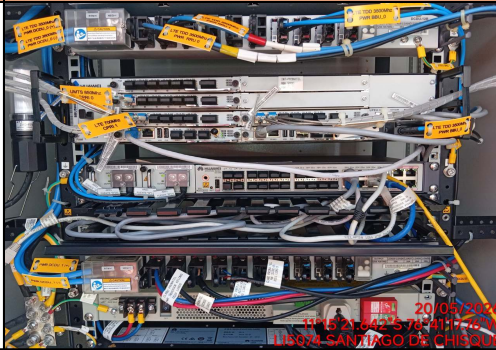
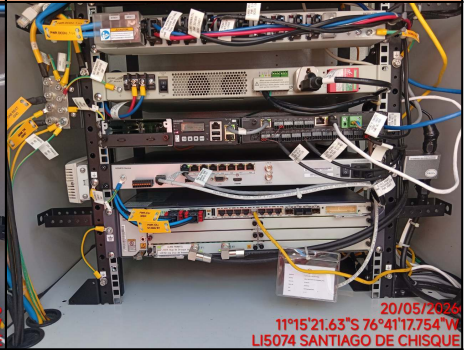
## ETIQUETADO DE DATOS, POWER, TIERRA DE IDU Y TIERRA DE BBU CORRECTAMENTE ETIQUETADOS

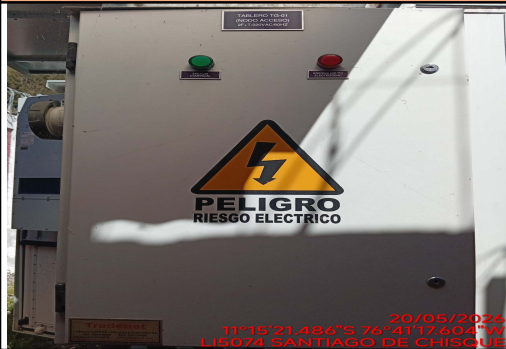
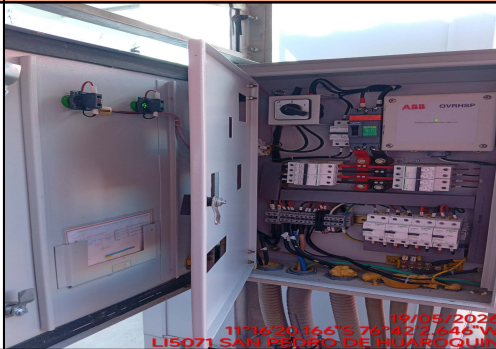
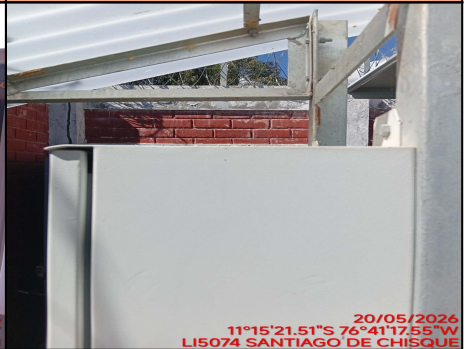
## TABLERO PRONATEL: REVISION DEL ESTADO FISICO DE TABLERO (CORROSION / OXIDO)

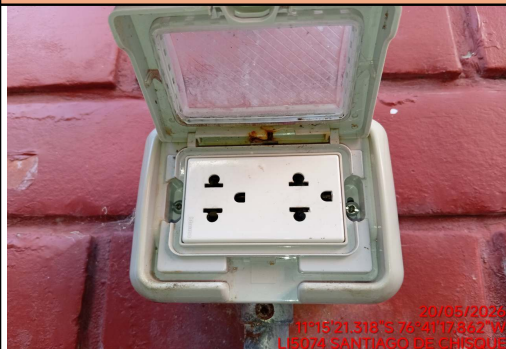
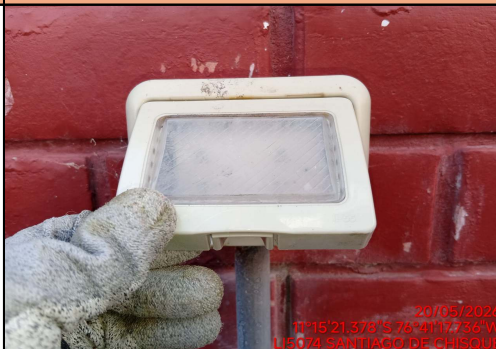
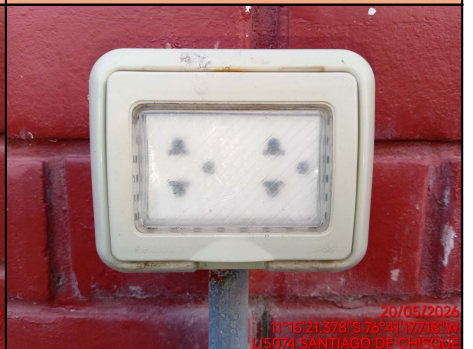
## TOMACORRIENTES: REVISION DEL ESTADO FISICO DE TOMACORRIENTES

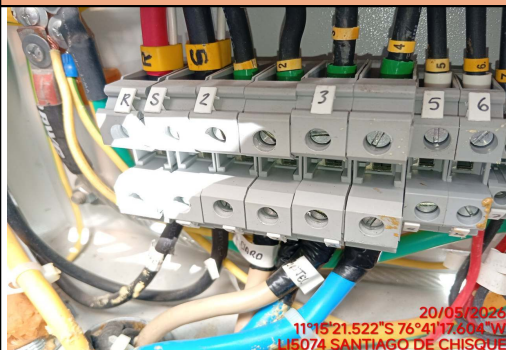
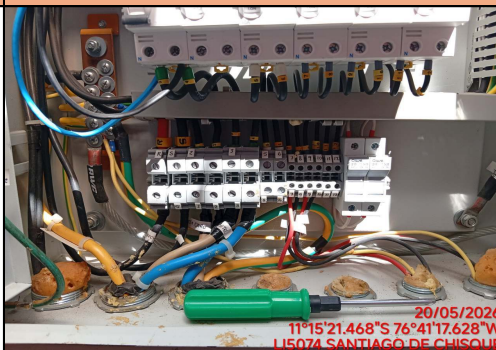
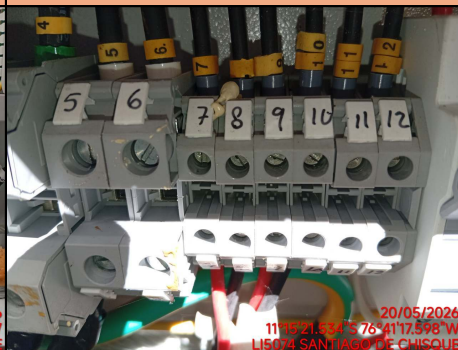
**BORNERAS: DETECCION DE TERMINALES DE CABLES EN TABLERO GENERAL SIN BORNERA**

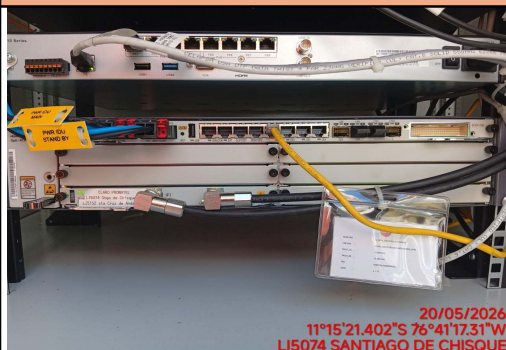
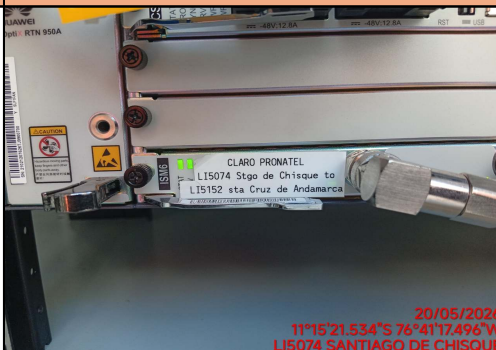
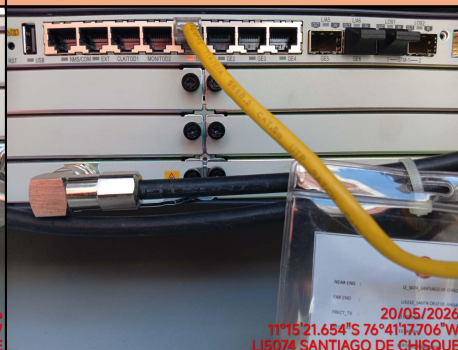
**CONECTORES: DETECCION DE CONECTORES FI EN IDU SIN PROTECCION DE MANGA TERMOCONTRAIBLE**
