## REPORTE FOTOGRÁFICO - Sistema de Climatización A/A

**Nombre de la Estación:** ARAHUAY  
**Nombre de Localidad:** ARAHUAY  
**Fecha:** 21/05/2026 - 21/05/2026  
**Dirección:** ARAHUAY CANTA LIMA  
**ID site:** LI1558  
**CRQ:** CRQ000000070591

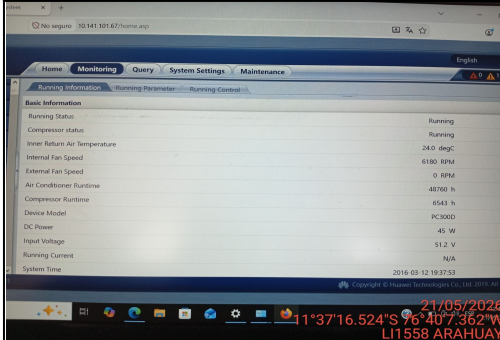
#### ANTES

### VERIFICACION DE PARAMETROS DE OPERACION: TEMPERATURA [°C]
