# REPORTE FOTOGRÁFICO - Sistema Rectificador, Cargador y Banco de Baterías

**Nombre de la Estacion:** ARAHUAY  
**Nombre de Localidad:** ARAHUAY  
**Fecha:** 21/05/2026 - 21/05/2026  
**Dirección:** ARAHUAY CANTA LIMA  
**ID site:** LI1558  
**CRQ:** CRQ000000070591

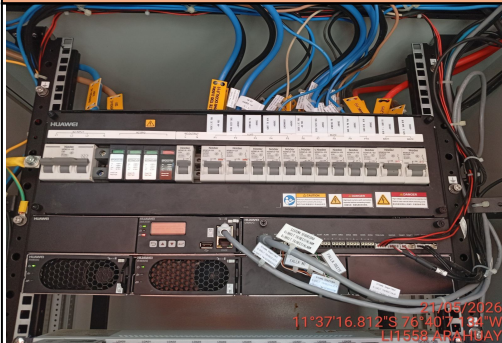
### ANTES

## VERIFICACIÓN DE PARÁMETRO DE OPERACIÓN : VOLTAJE(V)

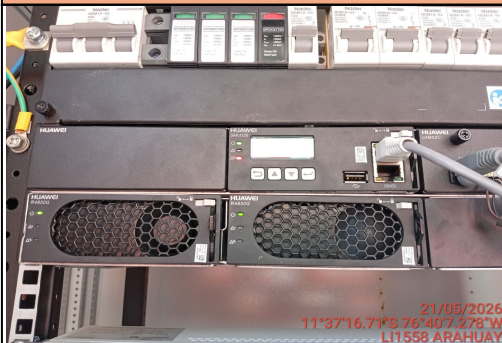
### ANTES

## LIMPIEZA TÉCNICA DE COMPONENTES

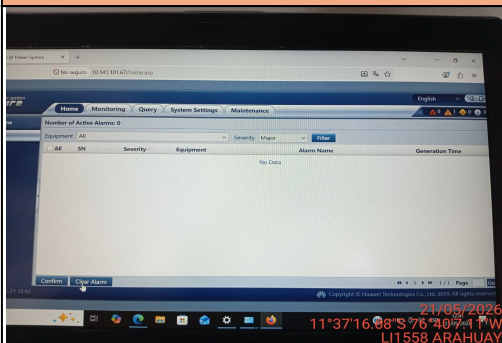
### ANTES

## PRUEBA DE ALARMAS DE BATERIAS
