# REPORTE FOTOGRÁFICO - Sistema de Obras Civiles / Seguridad Exterior

Nombre de la Estacion: ARAHUAY  
Nombre de Localidad: ARAHUAY  
Fecha: 21/05/2026 - 21/05/2026  
Direccion: ARAHUAY CANTA LIMA  
ID site: LI1558  
CRQ: CRQ000000070591

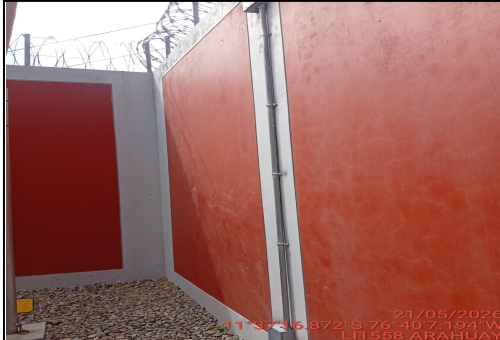
### ANTES

## REVISION DEL ESTADO DE COLUMNAS Y VIGAS

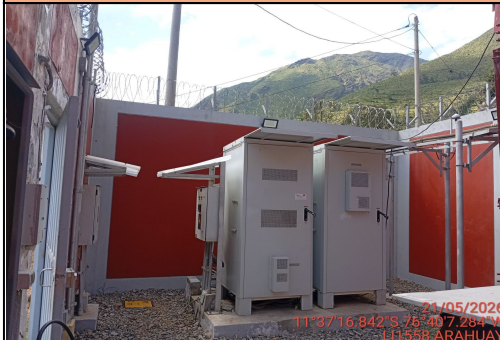
### ANTES

## REVISION DEL ESTADO DEL CERCO PERIMETRICO

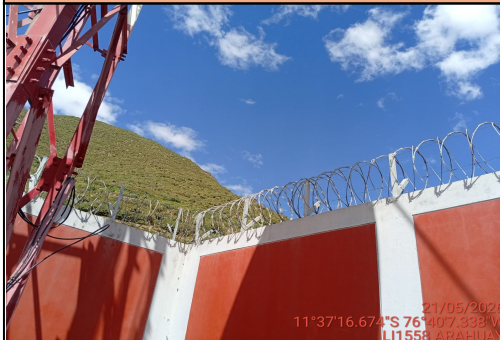
### ANTES

## REVISION DEL ESTADO DE LA CONCERTINA
