## REPORTE FOTOGRÁFICO - Sistema de Seguridad Física Interior

**Nombre de la Estación:** ARAHUAY  
**Nombre de Localidad:** ARAHUAY  
**Fecha:** 21/05/2026 - 21/05/2026  
**Dirección:** ARAHUAY CANTA LIMA  
**ID site:** LI1558  
**CRQ:** CRQ000000070591

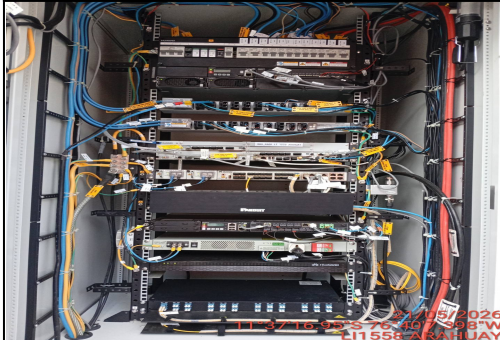
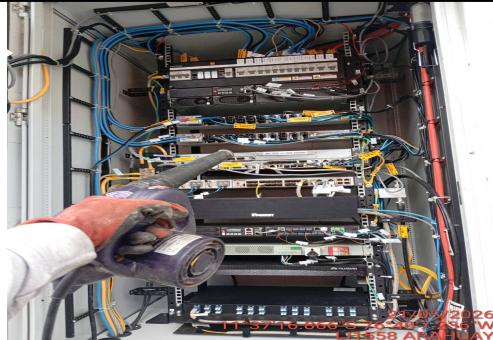
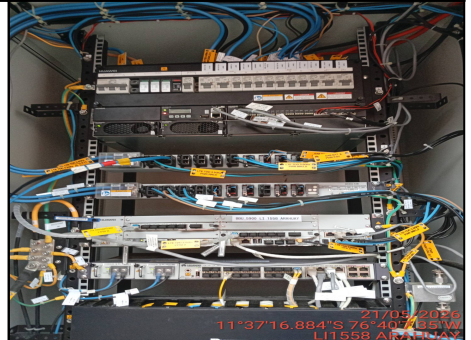
### LIMPIEZA GENERAL DE LOS EQUIPOS DEL SISTEMA

| CHECKLIST - SISTEMA DE SEGURIDAD | | |
|---|---|---|
| Sistema | OK | Limpieza de Componentes y/o equipos en general del Sistema |

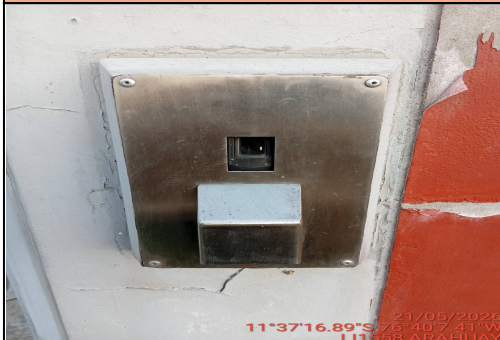
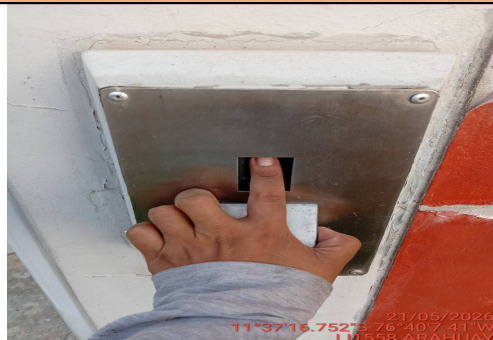
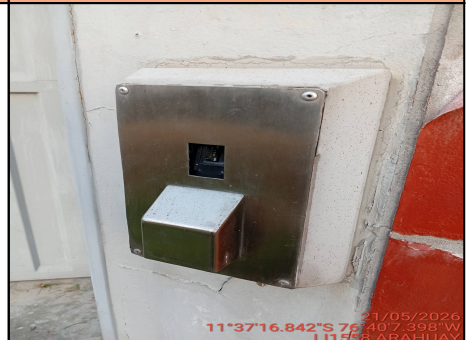
### REVISIÓN DEL BUEN FUNCIONAMIENTO DE LA LECTORA

| CHECKLIST - SISTEMA DE SEGURIDAD | | |
|---|---|---|
| Lector de Huella | OK | Verificar el buen funcionamiento de la lectora |

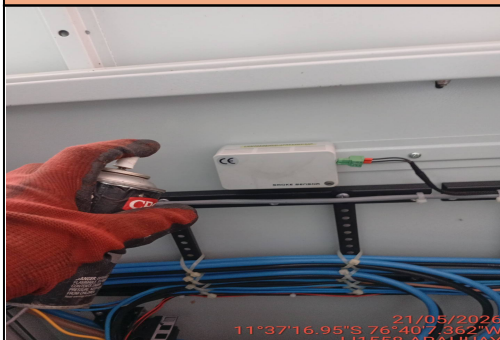
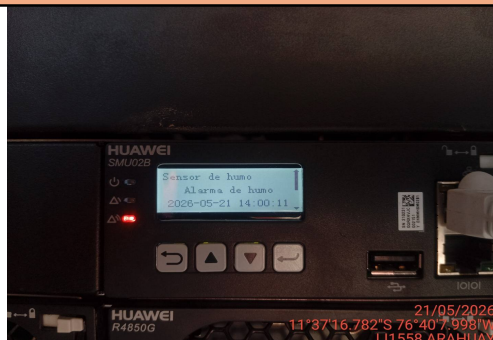
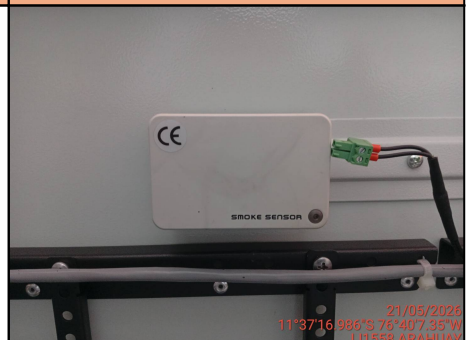
### REVISIÓN DEL FUNCIONAMIENTO DEL SENSOR DE HUMO

| CHECKLIST - SISTEMA DE SEGURIDAD | | |
|---|---|---|
| Sensor de Humo | OK | Revisión estado del sensor de Humo |
| Sensor de Humo | OK | Verificar activación de la sirena y alarma generada en NOC |

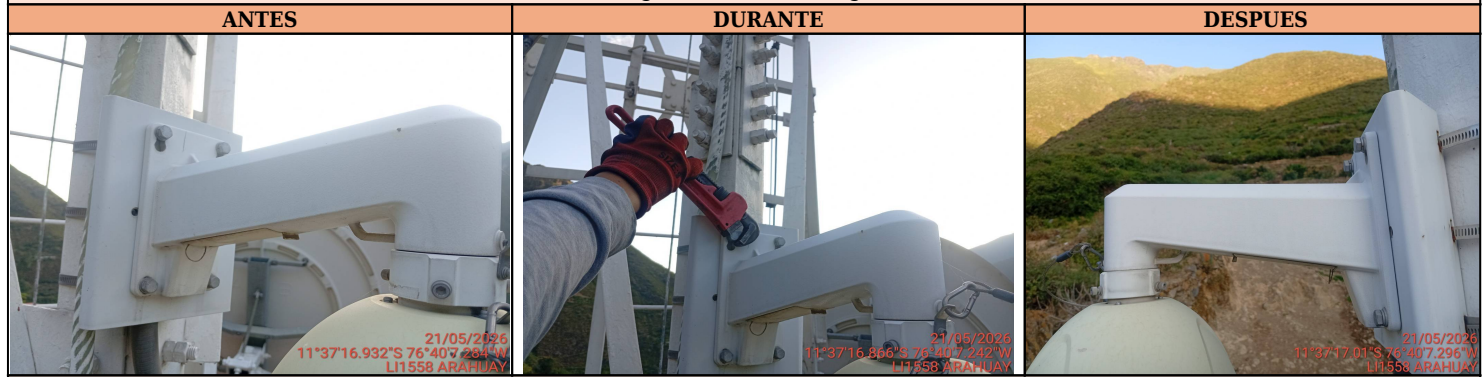
## REVISIÓN DE SUJECCIÓN Y ANCLAJES DE CÁMARA

| CHECKLIST - SISTEMA DE SEGURIDAD | | |
|---|---|---|
| Cámara | OK | Revisión de sujeción y anclajes de la Cámara |

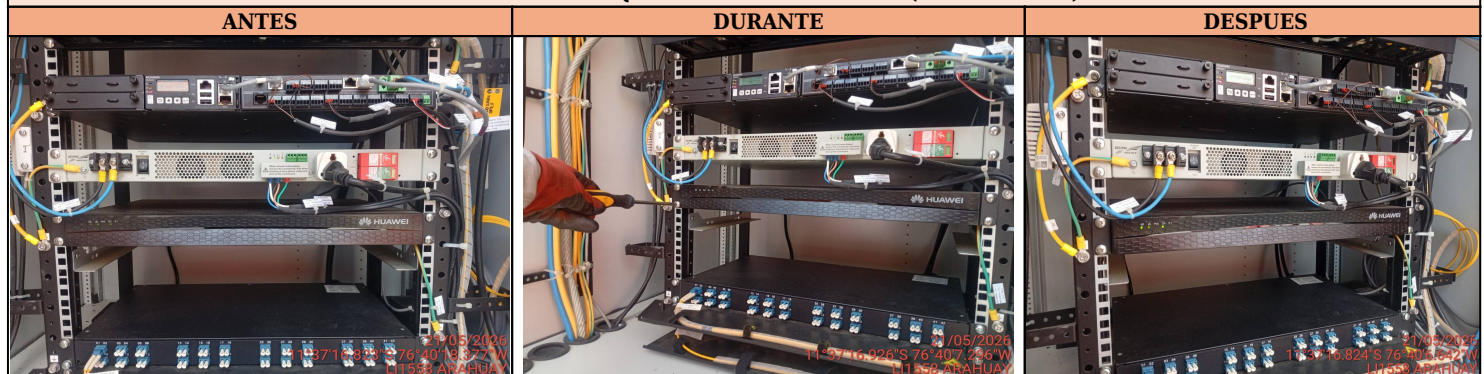
## REVISIÓN DEL EQUIPO DE GRABACIÓN (VCN510 - 8P)

| CHECKLIST - SISTEMA DE SEGURIDAD | | |
|---|---|---|
| Grabador de Video | OK | Verificar grabación local desde el NOC |

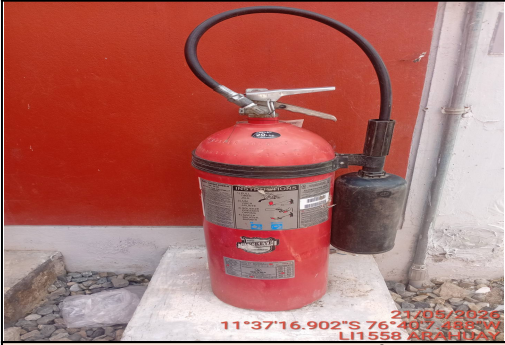
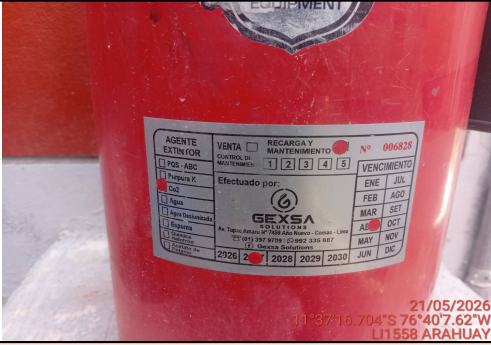
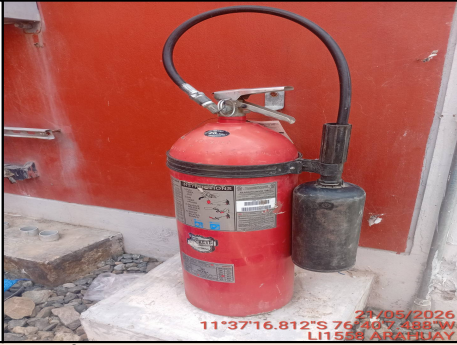
| REVISIÓN DE LA SIRENA | | |
|---|---|---|
| REVISIÓN DEL EXTINTOR | | |

| CHECKLIST - SISTEMA DE SEGURIDAD | | |
|---|---|---|
| Extintor | OK | Verificar estado y Fecha de caducidad del Extintor |

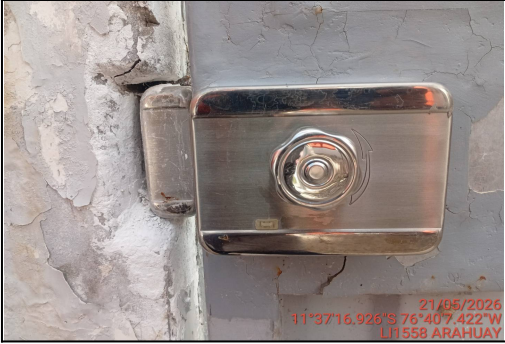
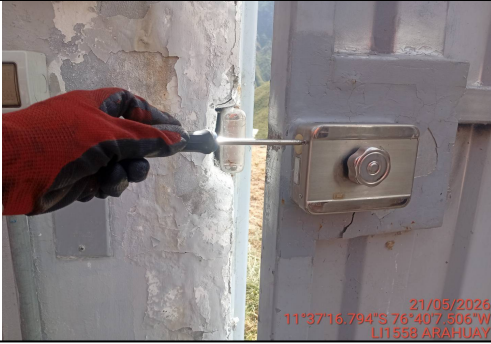
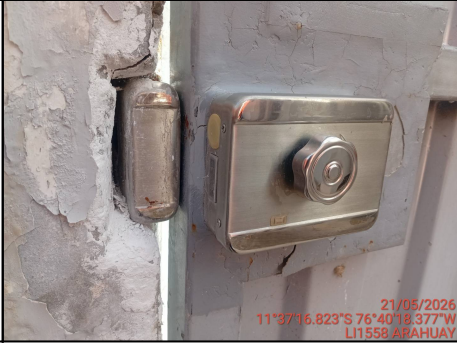
| REVISIÓN DE LA SIRENA | | |
|---|---|---|
| REVISIÓN DEL CORRECTO FUNCIONAMIENTO DE LA CHAPA ELÉCTRICA | | |

| CHECKLIST - SISTEMA DE SEGURIDAD | | |
|---|---|---|
| Chapa Eléctrica | OK | Verificar Apertura de puerta (remoto y presencial) |
