## REPORTE FOTOGRÁFICO - SUPERVISION

**Nombre de la Estacion:** COCHAMARCA  
**Nombre de Localidad:** COCHAMARCA  
**Fecha:** 21/05/2026 - 21/05/2026  
**Direccion:** SECTOR JIRCACANCHA COCHAMARCA OYON LIMA  
**ID site:** LI1559  
**CRQ:** CRQ000000070581

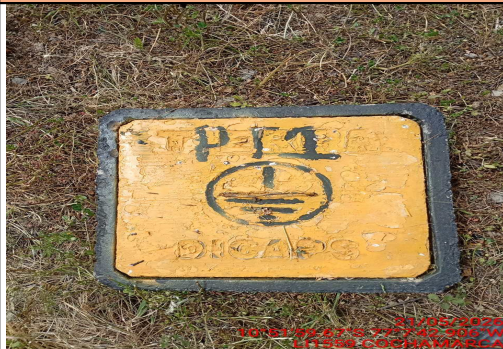
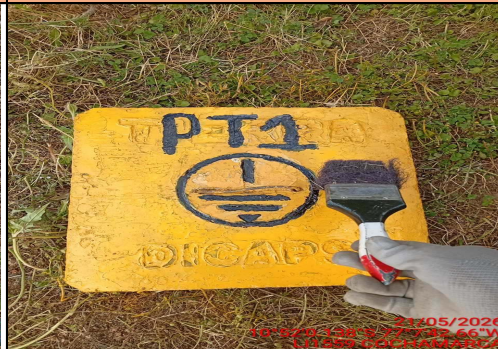
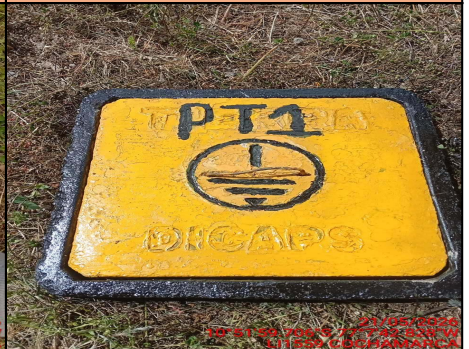
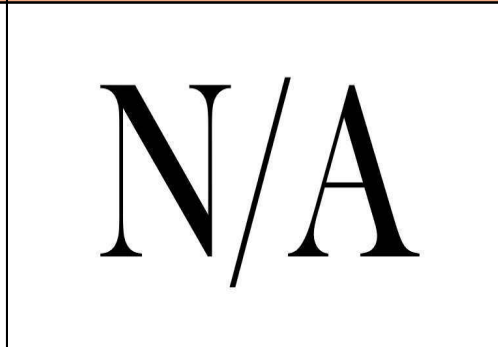
### TAPAS STAP: PINTADO DE TAPAS SEGUN PLANO SPAT

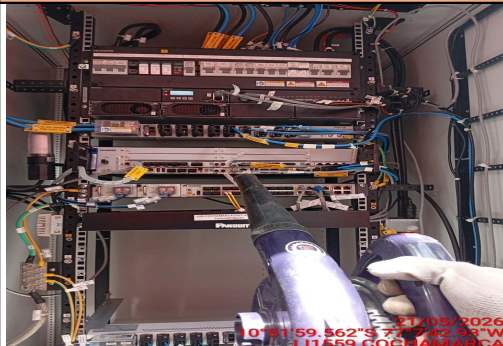
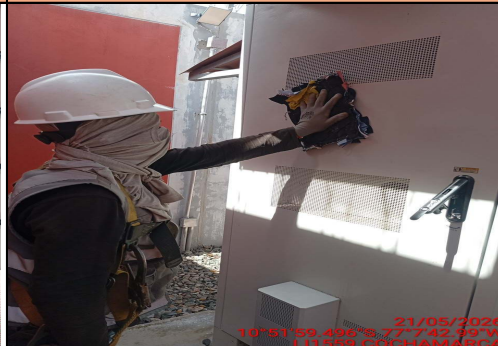
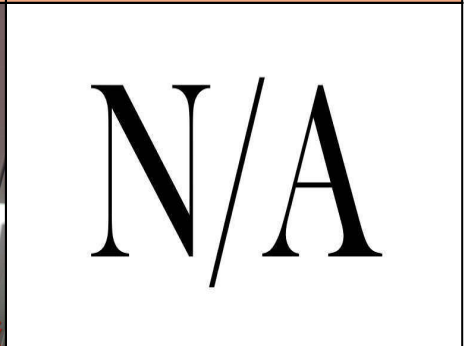
### LIMPIEZA GABINETE: LIMPIEZA DENTRO, PARTE POSTERIOR, PARTE BAJA Y ENTRE LOS GABINETES

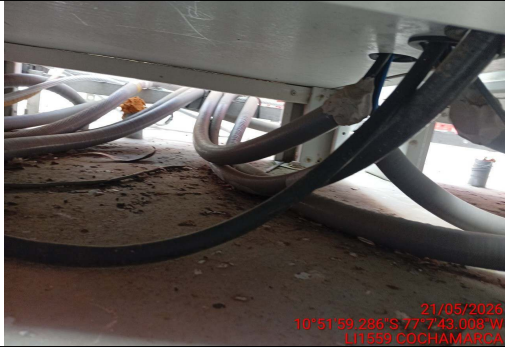
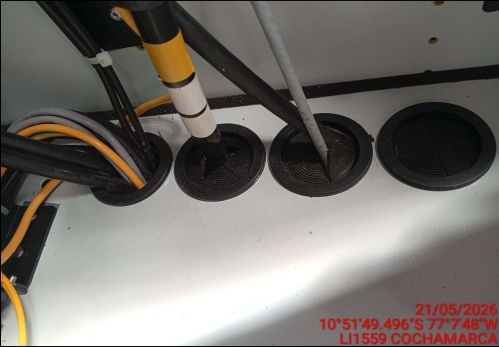
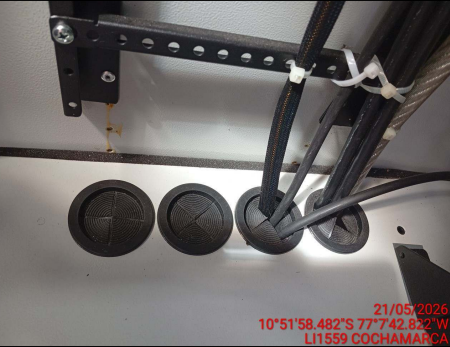
| SELLADO: SELLADO DE EQUIPOS Y DUCTOS POR DONDE INGRESAN LOS CABLES AL GABINETE (CON SIKAFLEX) | | |

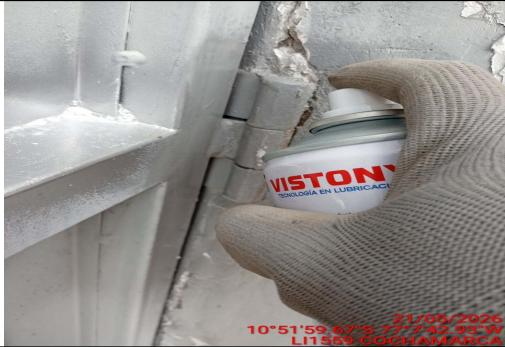
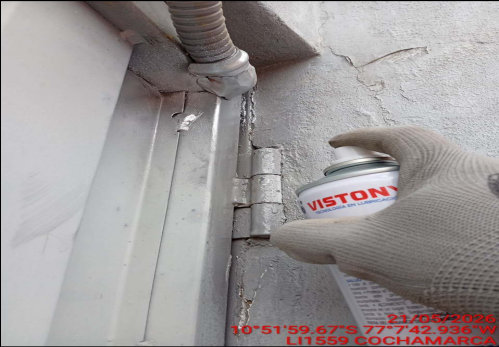
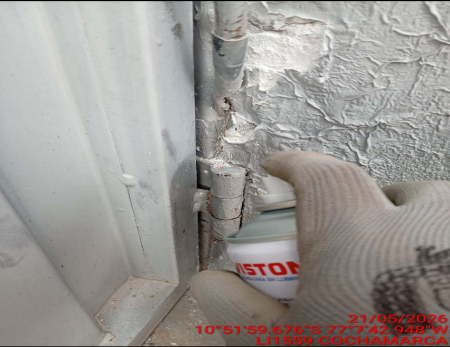
| SELLADO: SELLADO DE EQUIPOS Y DUCTOS POR DONDE INGRESAN LOS CABLES AL GABINETE (CON SIKAFLEX) | | |
|---|---|---|
| ACEITADO: ACEITADO DE PUERTAS Y CANDADOS | | |

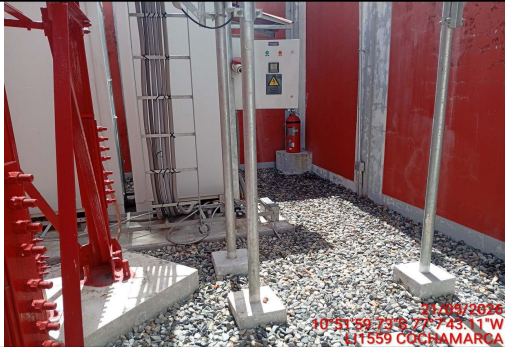
| SELLADO: SELLADO DE EQUIPOS Y DUCTOS POR DONDE INGRESAN LOS CABLES AL GABINETE (CON SIKAFLEX) | | |
|---|---|---|
| LIMPIEZA INTERIOR: LIMPIEZA INTERIOR DEL SITE / DESMALEZADO | | |

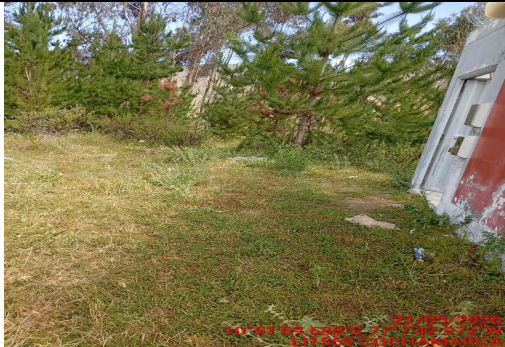
| SELLADO: SELLADO DE EQUIPOS Y DUCTOS POR DONDE INGRESAN LOS CABLES AL GABINETE (CON SIKAFLEX) | | |
|---|---|---|
| LIMPIEZA EXTERIOR: LIMPIEZA EXTERIOR DEL SITE / DESMALEZADO | | |

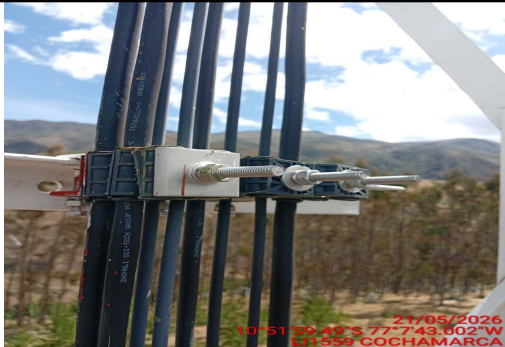
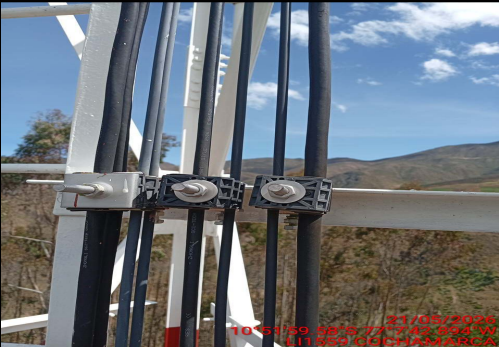
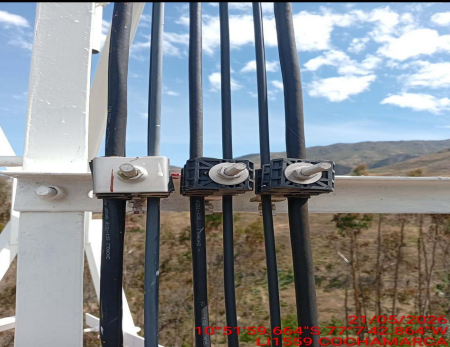
| SELLADO: SELLADO DE EQUIPOS Y DUCTOS POR DONDE INGRESAN LOS CABLES AL GABINETE (CON SIKAFLEX) | | |
|---|---|---|
| CLAMPS: REVISION DE CLAMPS EN CABLES IF, FO Y ENERGIZADO DE RRU's | | |

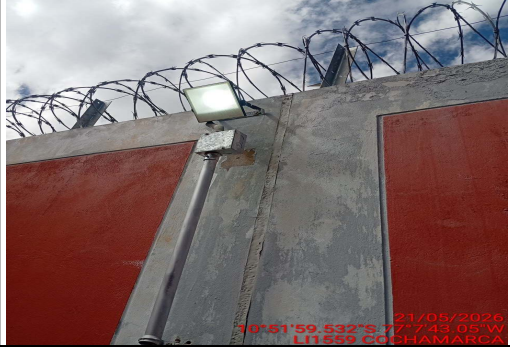
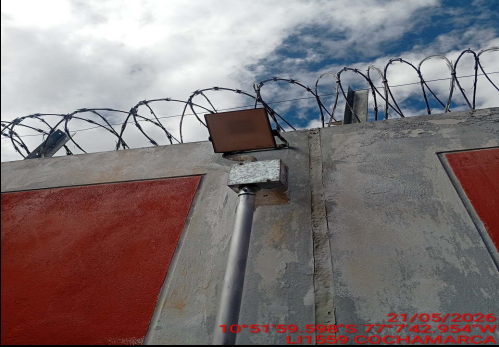
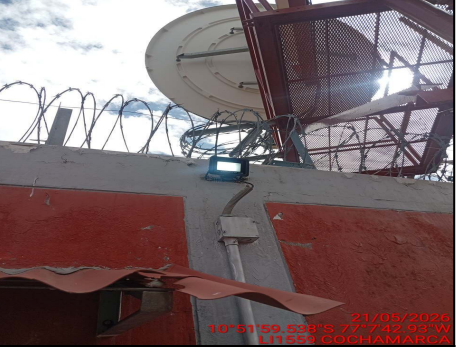
**REVISION DEL ESTADO DE LUMINARIA DE EMERGENCIA (LUMINARIA ENCENDIDA Y APAGADA)**

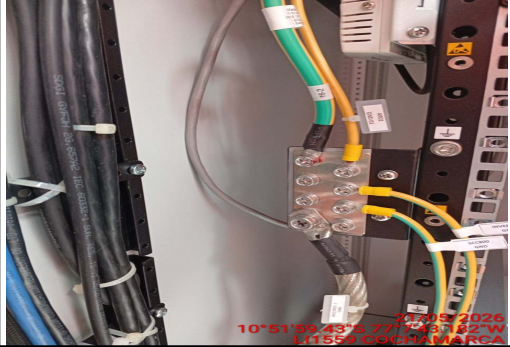
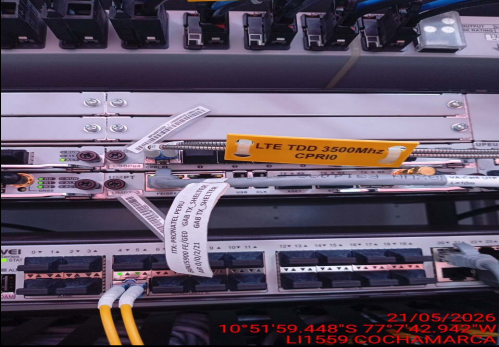
**ETIQUETADO DE DATOS, POWER, TIERRA DE IDU Y TIERRA DE BBU CORRECTAMENTE ETIQUETADOS**

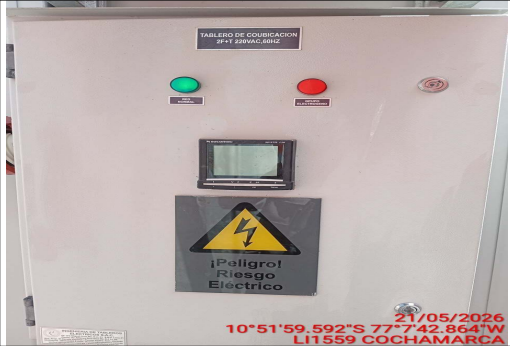
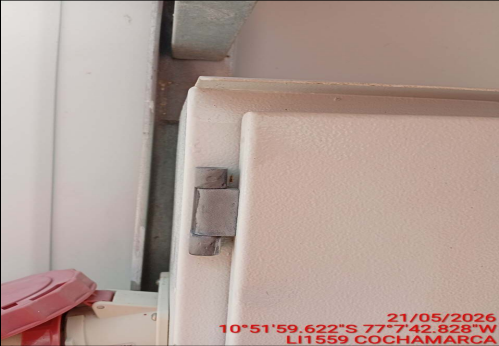
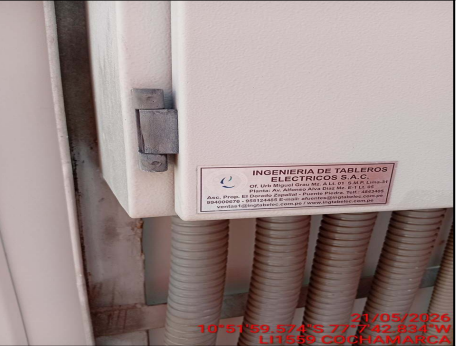
**TABLERO PRONATEL: REVISION DEL ESTADO FISICO DE TABLERO (CORROSION / OXIDO)**

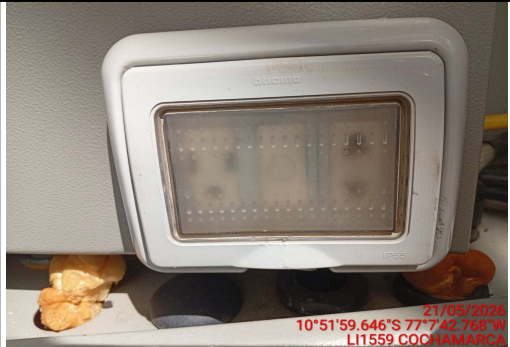
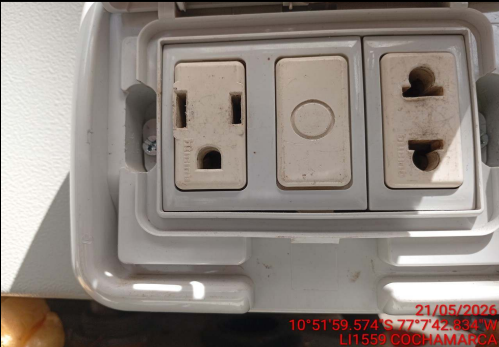
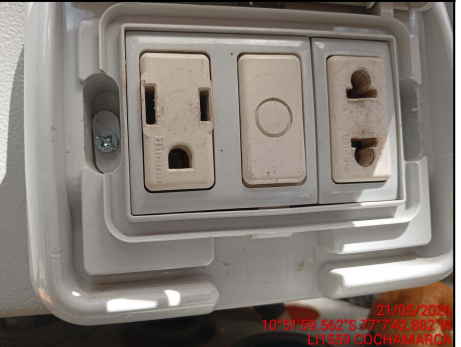
**TOMACORRIENTES: REVISION DEL ESTADO FISICO DE TOMACORRIENTES**

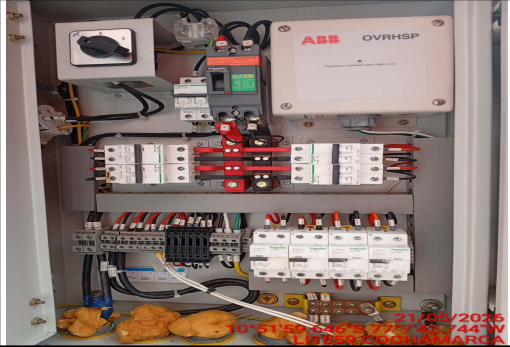
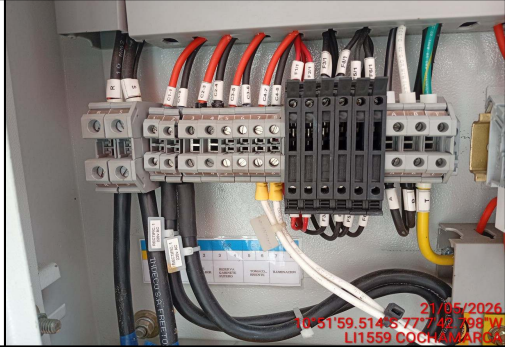
**BORNERAS: DETECCION DE TERMINALES DE CABLES EN TABLERO GENERAL SIN BORNERA**
