# REPORTE FOTOGRÁFICO - Sistema de Obras Civiles / Seguridad Exterior

Nombre de la Estacion: HUAYTO  
Nombre de Localidad: PATIVILCA  
Fecha: 22/05/2026 - 22/05/2026  
Direccion: CP HUAYTO  
ID site: LI3901  
CRQ: CRQ000000070602

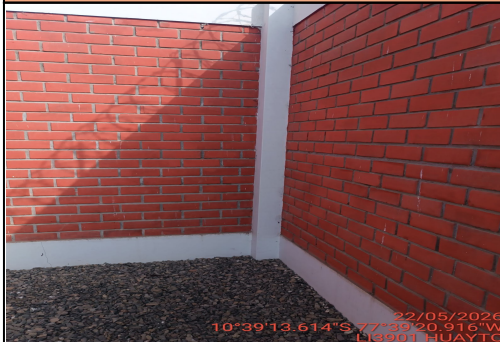
### ANTES

## REVISION DEL ESTADO DE COLUMNAS Y VIGAS

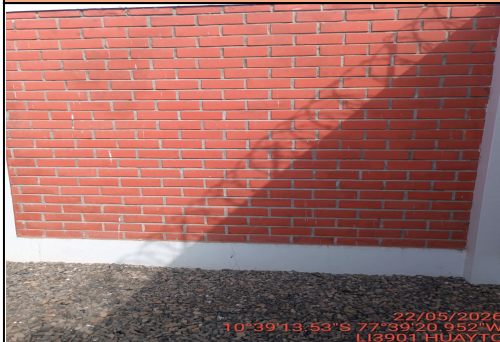
### ANTES

## REVISION DEL ESTADO DEL CERCO PERIMETRICO

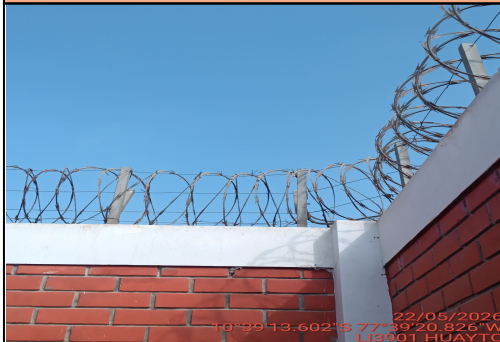
### ANTES

## REVISION DEL ESTADO DE LA CONCERTINA

| CHECKLIST - OBRA CIVIL | | |
|---|---|---|
| Concertina | OK | Verificar el estado de la concertina |
