# REPORTE FOTOGRÁFICO - Sistema de Obras Civiles / Seguridad Exterior

Nombre de la Estacion: HERBAY\_ALTO  
Nombre de Localidad: SAN VICENTE DE CAÑETE  
Fecha: 21/05/2026 - 21/05/2026  
Direccion: CP HERBAY ALTO  
ID site: LI5262  
CRQ: CRQ000000070584

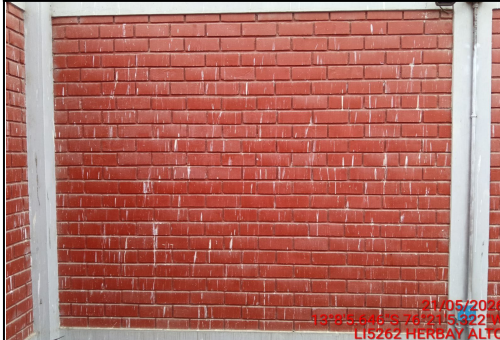
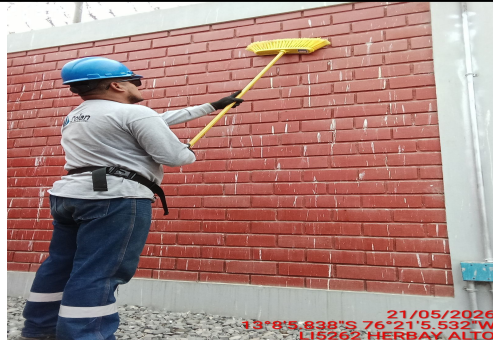
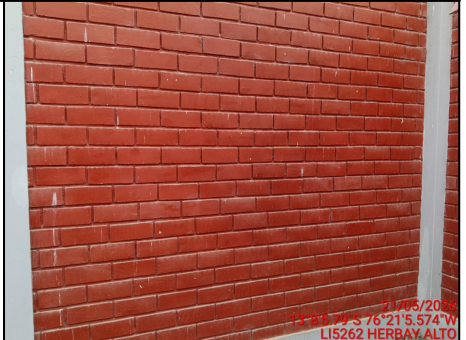
## REVISION DEL ESTADO DE COLUMNAS Y VIGAS

| CHECKLIST - OBRA CIVIL | | |
|---|---|---|
| Estructura | OK | Verificar el estado de la estructura en general |

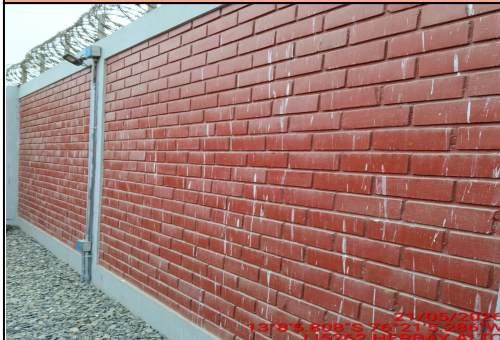
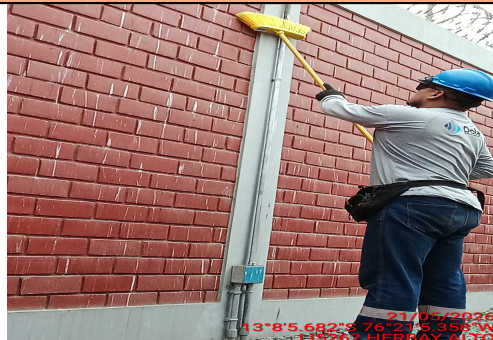
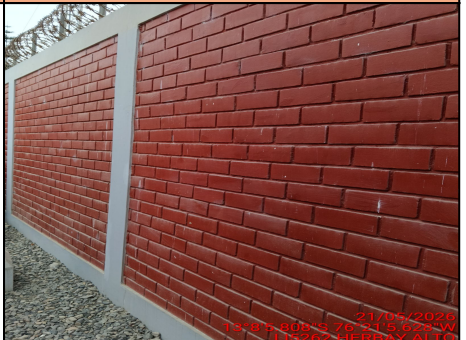
## REVISION DEL ESTADO DEL CERCO PERIMETRICO

| CHECKLIST - OBRA CIVIL | | |
|---|---|---|
| Estado de Puertas y paredes | OK | Verificar el estado de puertas, paredes y cerraduras |

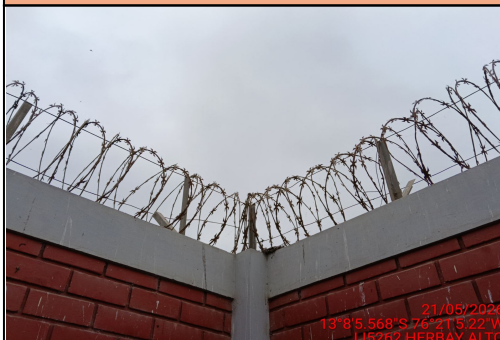
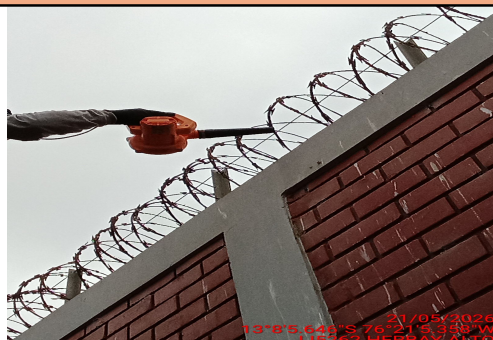
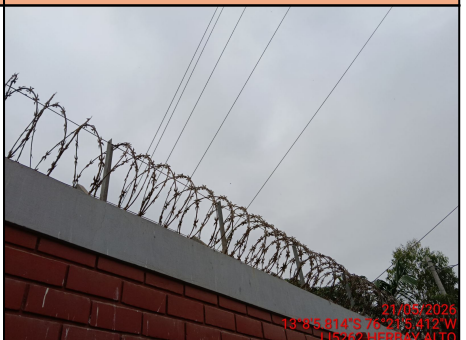
## REVISION DEL ESTADO DE LA CONCERTINA

| CHECKLIST - OBRA CIVIL | | |
|---|---|---|
| Concertina | OK | Verificar el estado de la concertina |
