## REPORTE FOTOGRÁFICO - Sistema de Seguridad Física Interior

Nombre de la Estación: NAUPAY  
Nombre de Localidad: IHUARI  
Fecha: 21/05/2026 - 21/05/2026  
Dirección: CENTRO POBLADO NAUPAY  
ID site: LI5141  
CRQ: CRQ000000070601

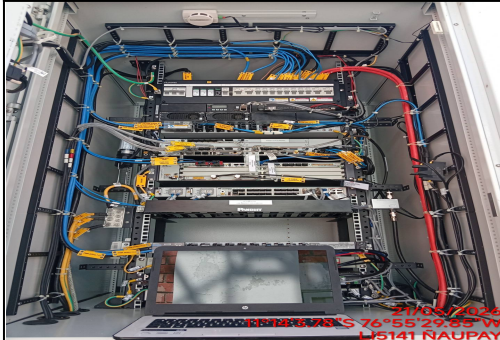
#### ANTES

### LIMPIEZA GENERAL DE LOS EQUIPOS DEL SISTEMA

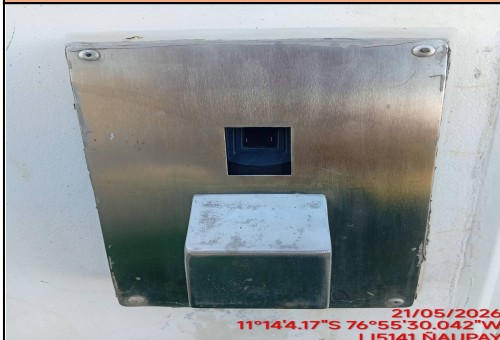
#### ANTES

### REVISIÓN DEL BUEN FUNCIONAMIENTO DE LA LECTORA

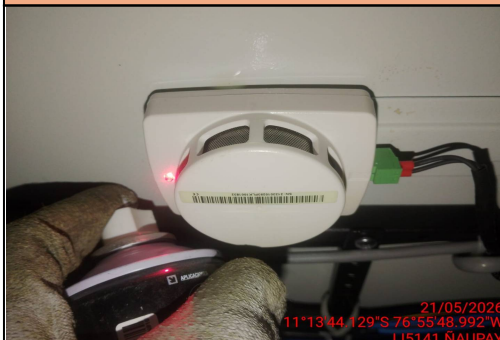
#### ANTES

### REVISIÓN DEL FUNCIONAMIENTO DEL SENSOR DE HUMO

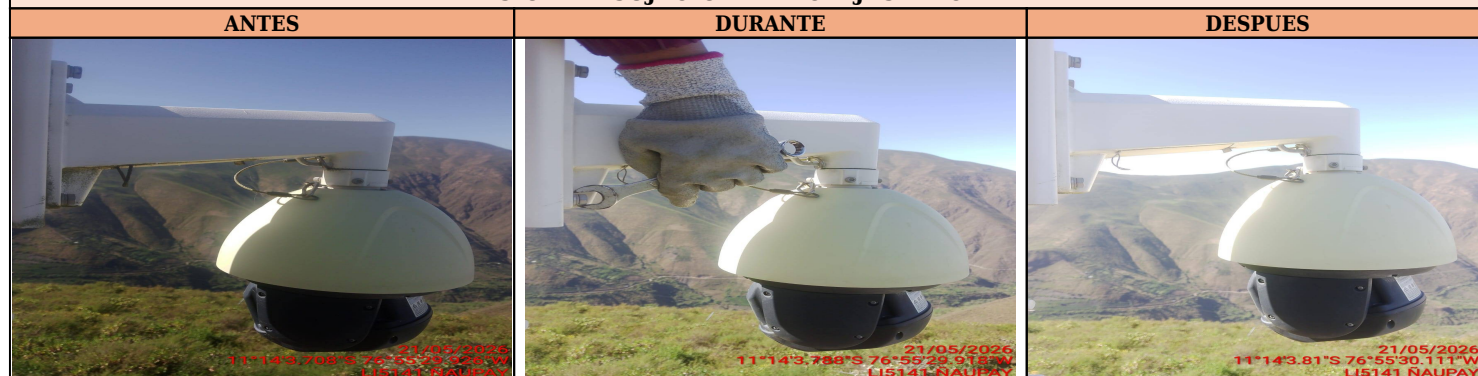
### REVISIÓN DE SUJECCIÓN Y ANCLAJES DE CÁMARA

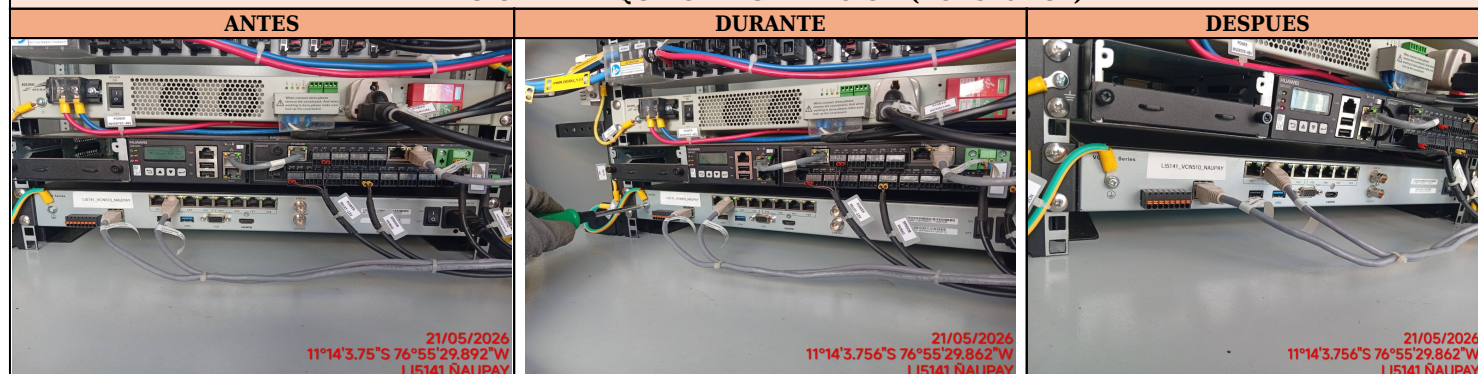
### REVISIÓN DEL EQUIPO DE GRABACIÓN (VCN510 - 8P)

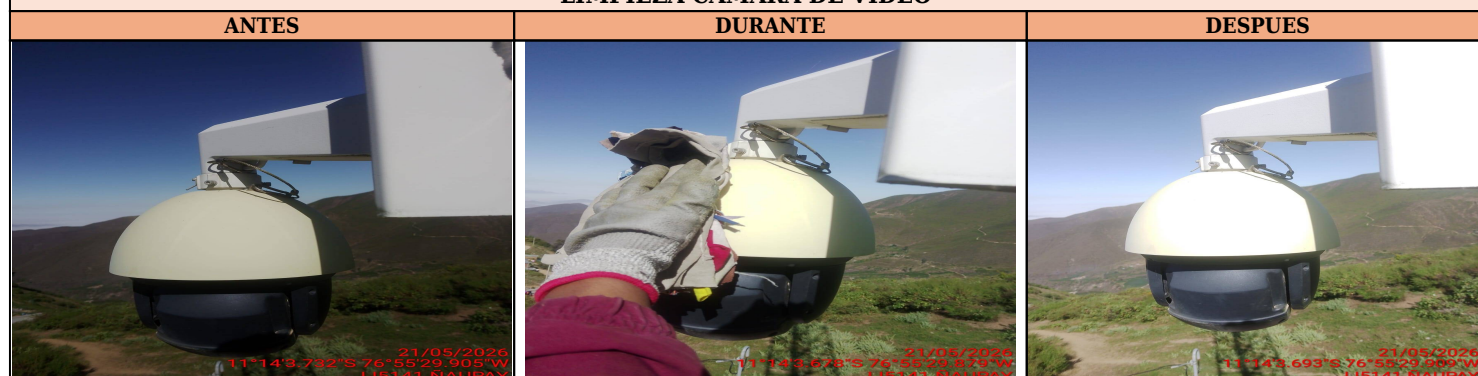
### LIMPIEZA CÁMARA DE VIDEO

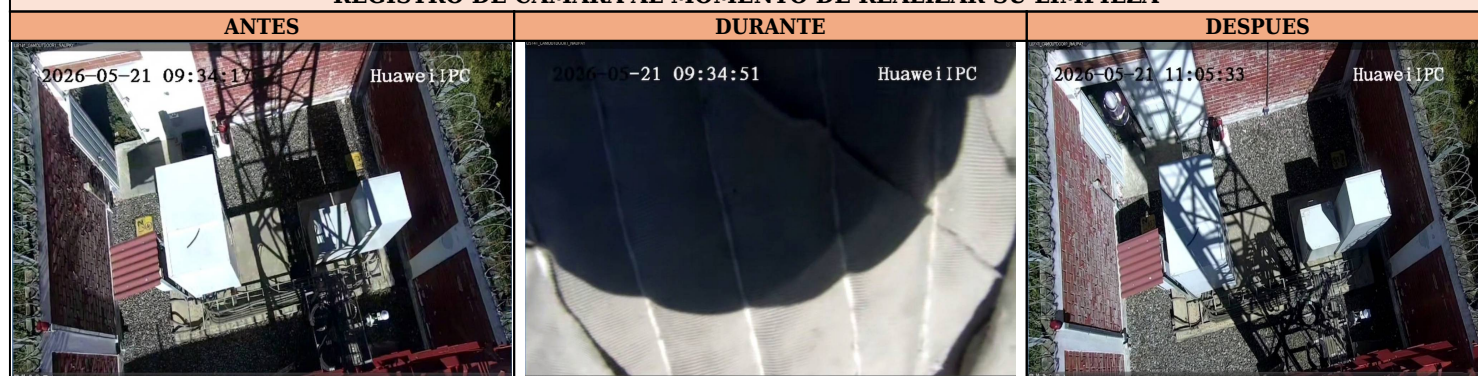
### REGISTRO DE CÁMARA AL MOMENTO DE REALIZAR SU LIMPIEZA

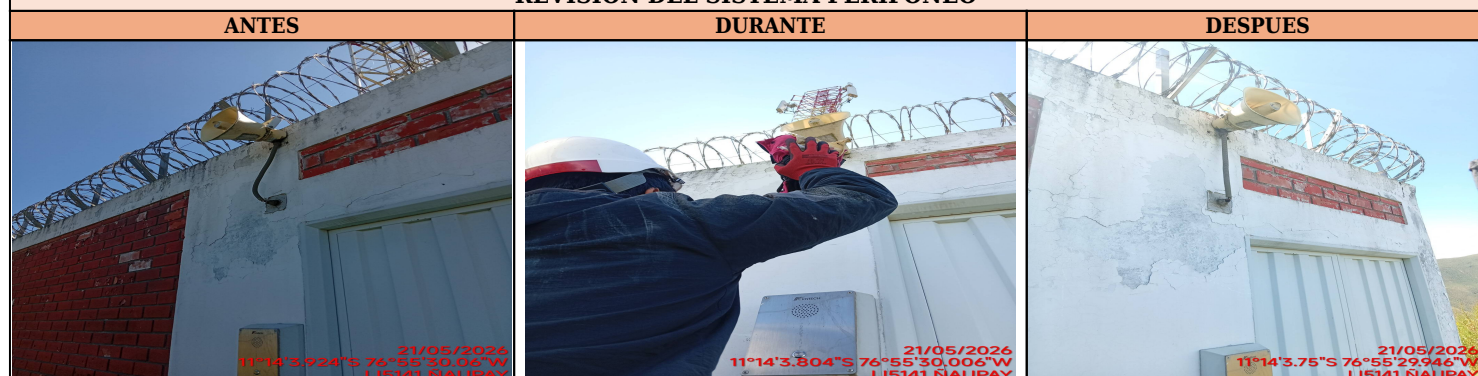
### REVISIÓN DEL SISTEMA PERIFONEO
