## REPORTE FOTOGRÁFICO - SUPERVISION

Nombre de la Estacion: NAUPAY  
Nombre de Localidad: IHUARI  
Fecha: 21/05/2026 - 21/05/2026  
Direccion: CENTRO POBLADO NAUPAY  
ID site: LI5141  
CRQ: CRQ000000070601

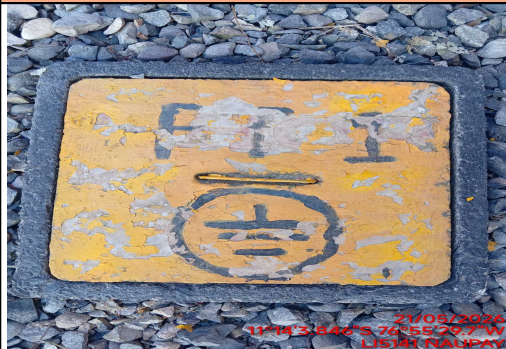
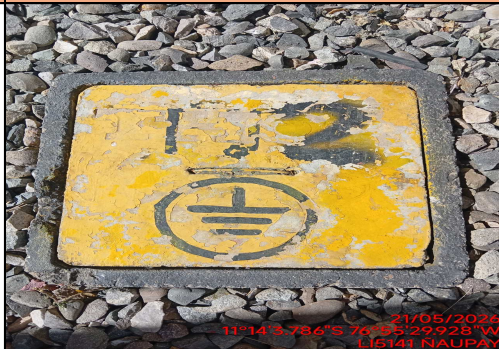
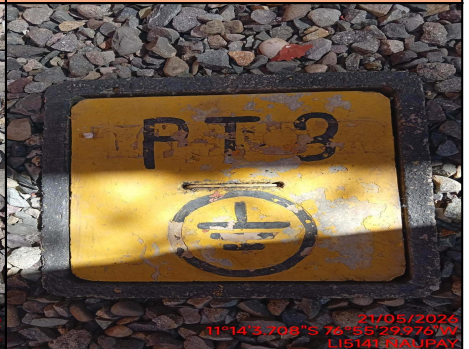
### TAPAS STAP: PINTADO DE TAPAS SEGUN PLANO SPAT

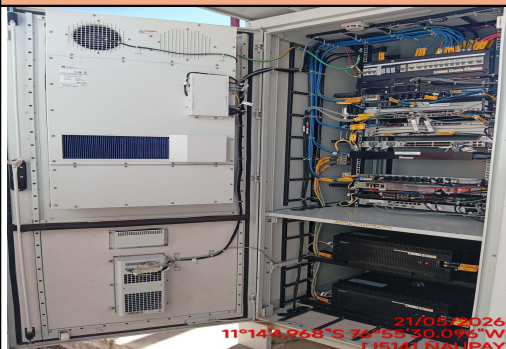
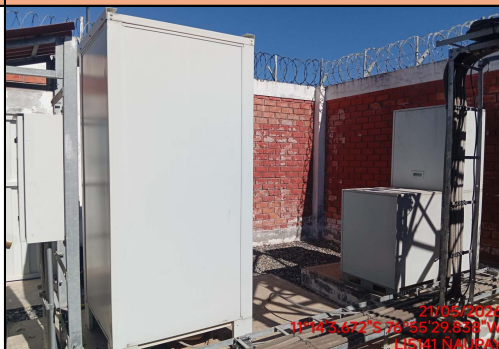
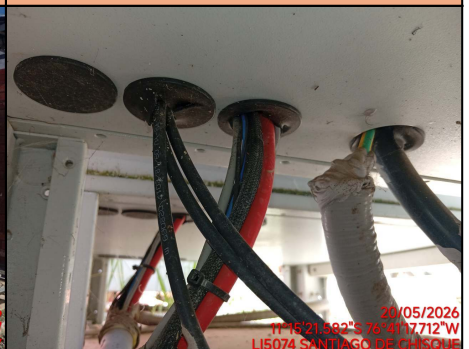
### LIMPIEZA GABINETE: LIMPIEZA DENTRO, PARTE POSTERIOR, PARTE BAJA Y ENTRE LOS GABINETES

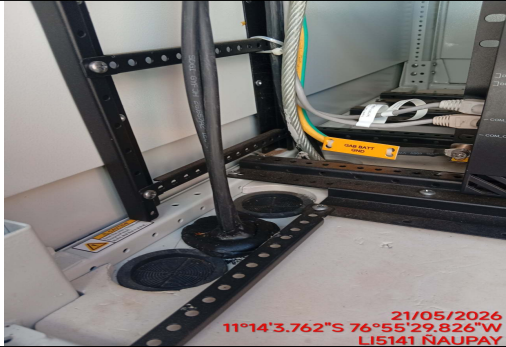
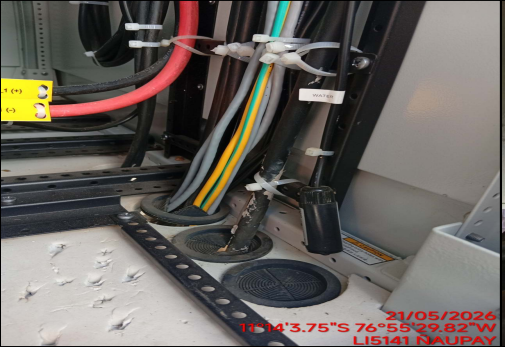
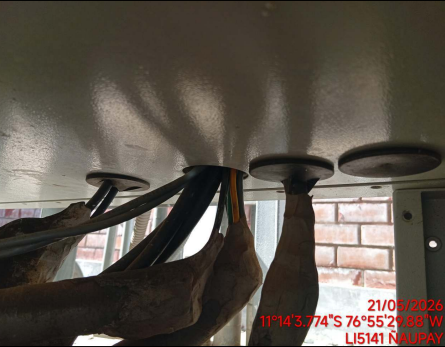
| SELLADO: SELLADO DE EQUIPOS Y DUCTOS POR DONDE INGRESAN LOS CABLES AL GABINETE (CON SIKAFLEX) | | |

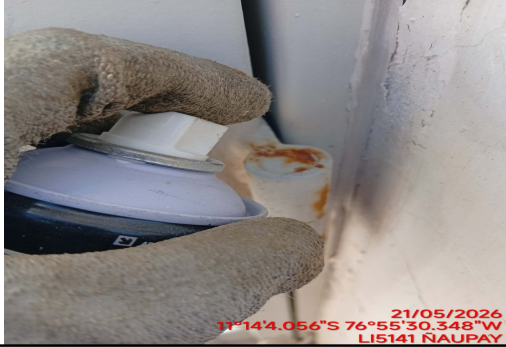
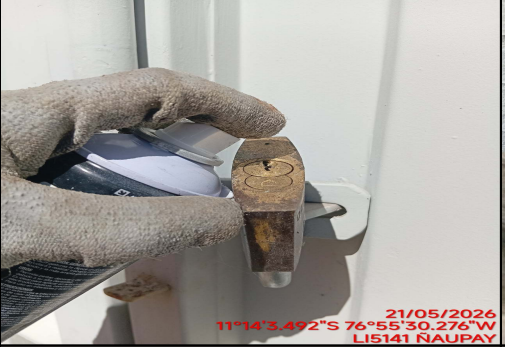
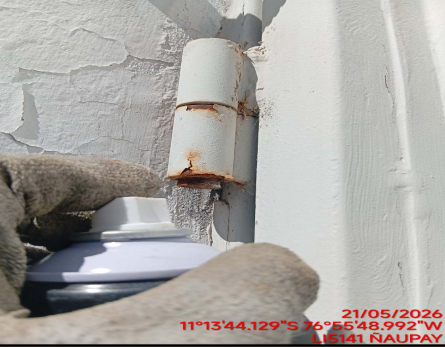
| SELLADO: SELLADO DE EQUIPOS Y DUCTOS POR DONDE INGRESAN LOS CABLES AL GABINETE (CON SIKAFLEX) | | |
|---|---|---|
| ACEITADO: ACEITADO DE PUERTAS Y CANDADOS | | |

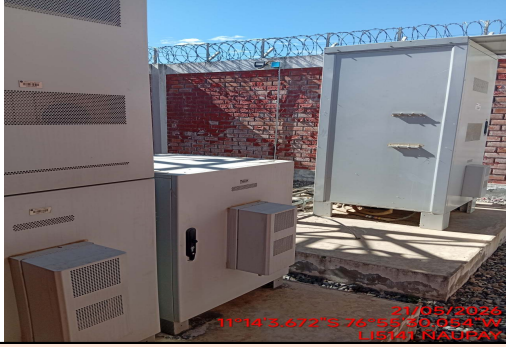
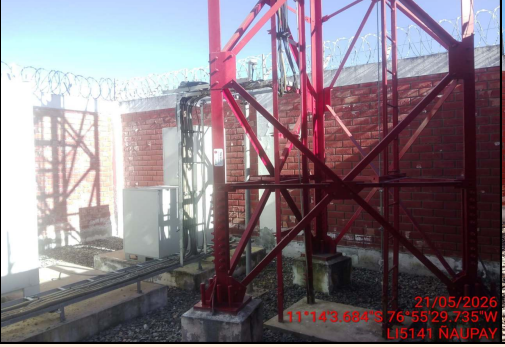
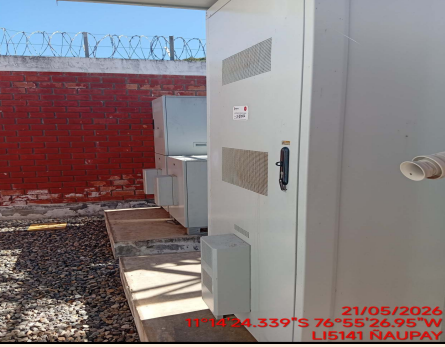
| SELLADO: SELLADO DE EQUIPOS Y DUCTOS POR DONDE INGRESAN LOS CABLES AL GABINETE (CON SIKAFLEX) | | |
|---|---|---|
| LIMPIEZA INTERIOR: LIMPIEZA INTERIOR DEL SITE / DESMALEZADO | | |

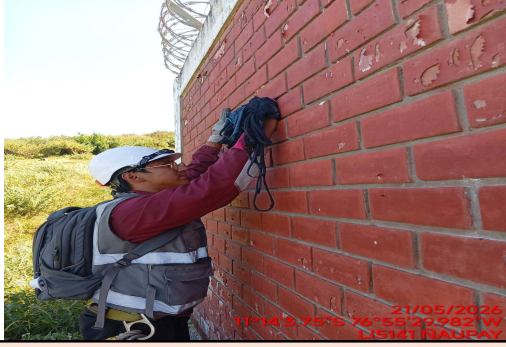
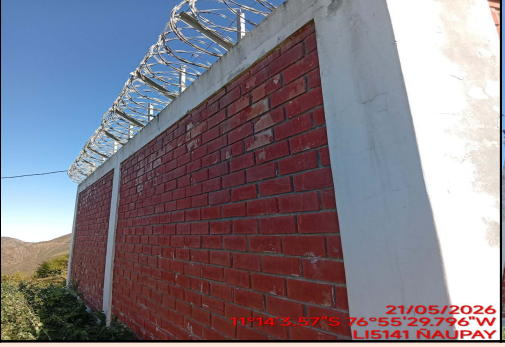
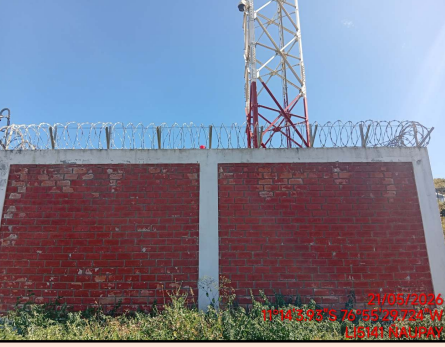
| SELLADO: SELLADO DE EQUIPOS Y DUCTOS POR DONDE INGRESAN LOS CABLES AL GABINETE (CON SIKAFLEX) | | |
|---|---|---|
| LIMPIEZA EXTERIOR: LIMPIEZA EXTERIOR DEL SITE / DESMALEZADO | | |

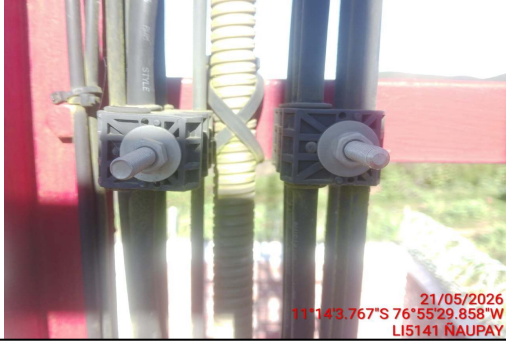
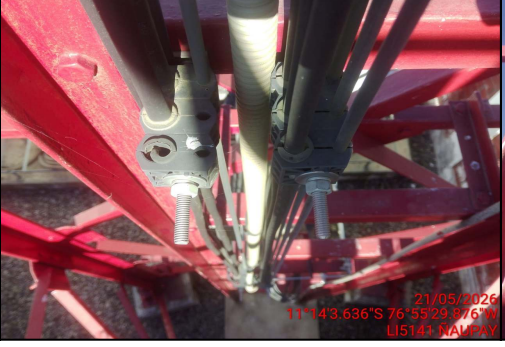
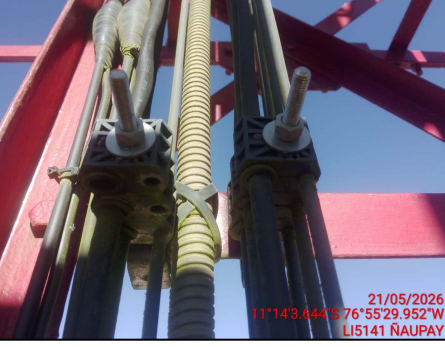
| SELLADO: SELLADO DE EQUIPOS Y DUCTOS POR DONDE INGRESAN LOS CABLES AL GABINETE (CON SIKAFLEX) | | |
|---|---|---|
| CLAMPS: REVISION DE CLAMPS EN CABLES IF, FO Y ENERGIZADO DE RRU's | | |

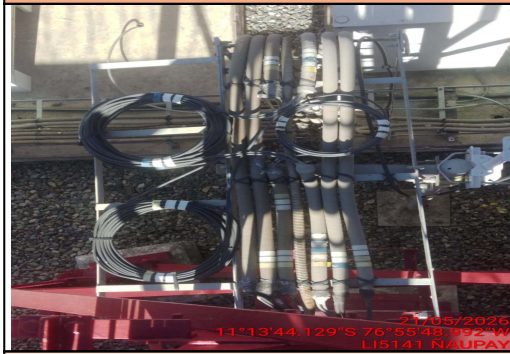
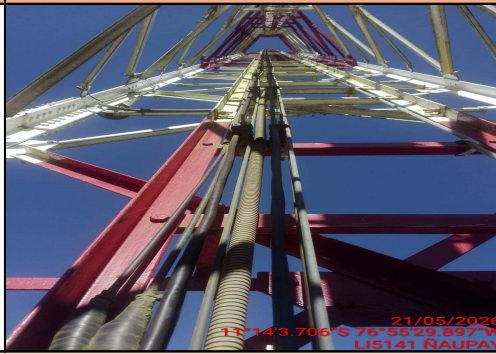
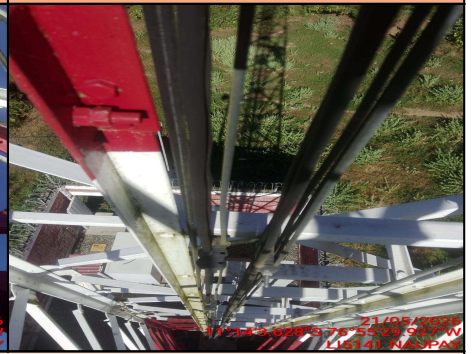
# GROUNDING KIT: REVISION DE ATERRAMIENTO DE CABLES IF, FO Y ENERGIZADO DE RRUs

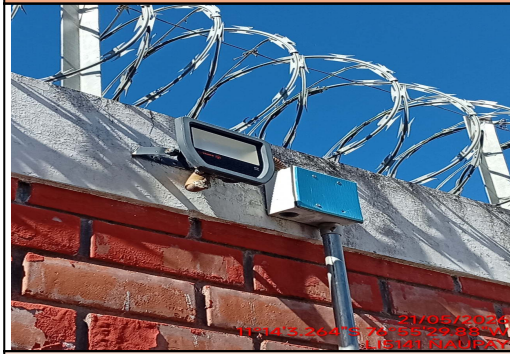
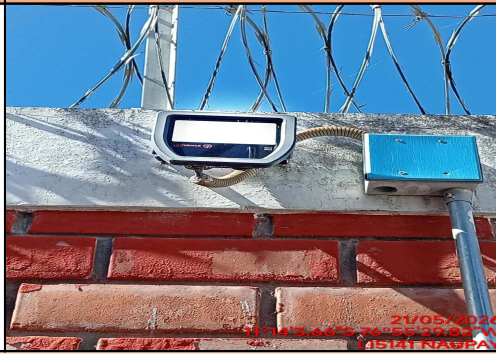
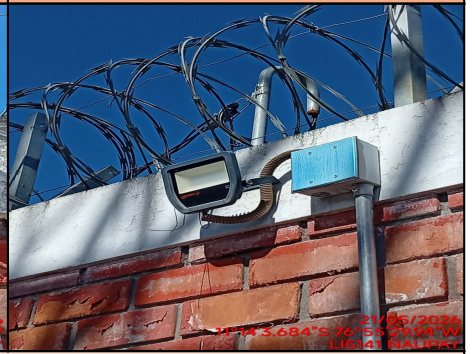
## REVISION DEL ESTADO DE LUMINARIA DE EMERGENCIA (LUMINARIA ENCENDIDA Y APAGADA)

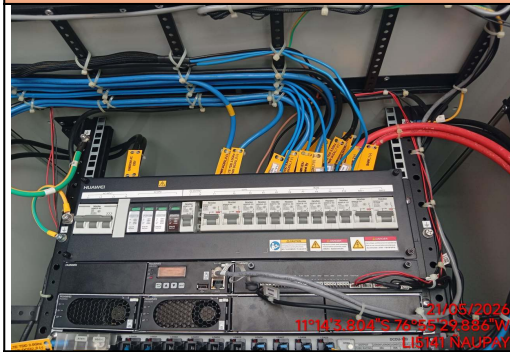
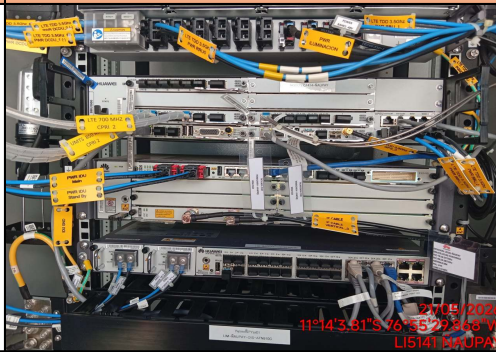
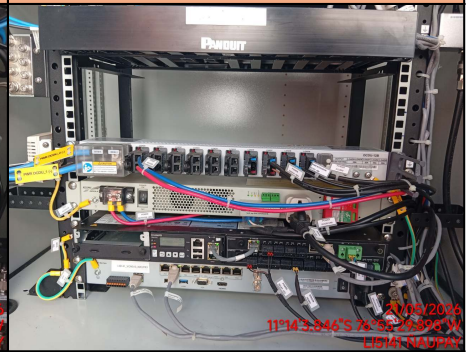
## ETIQUETADO DE DATOS, POWER, TIERRA DE IDU Y TIERRA DE BBU CORRECTAMENTE ETIQUETADOS

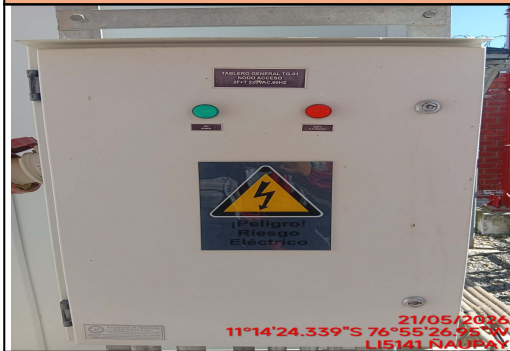
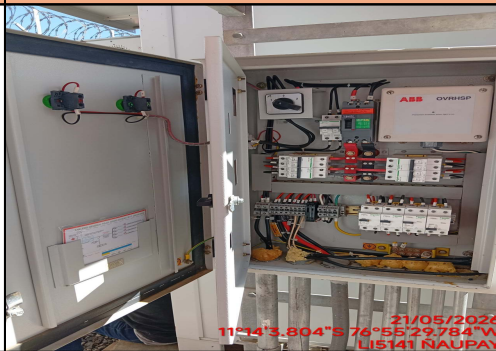
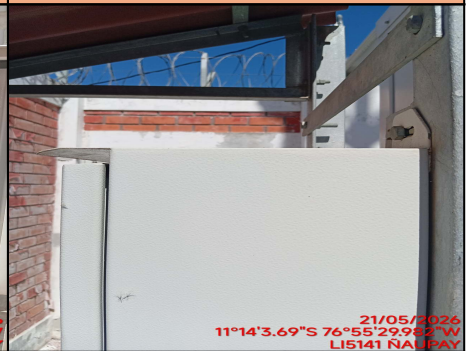
## TABLERO PRONATEL: REVISION DEL ESTADO FISICO DE TABLERO (CORROSION / OXIDO)

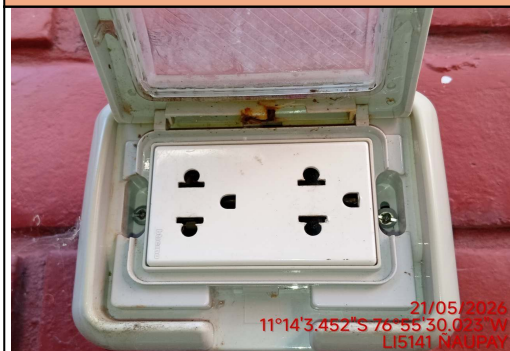
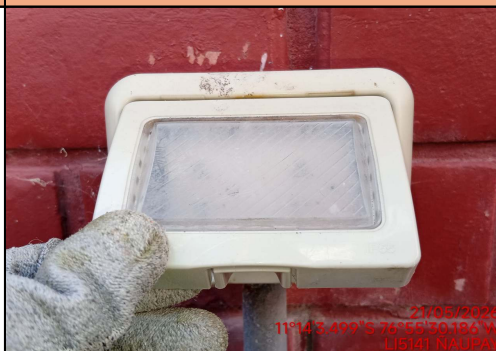
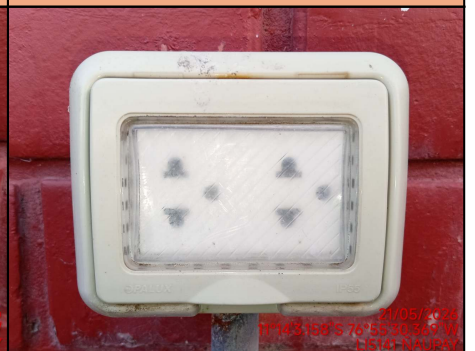
## TOMACORRIENTES: REVISION DEL ESTADO FISICO DE TOMACORRIENTES

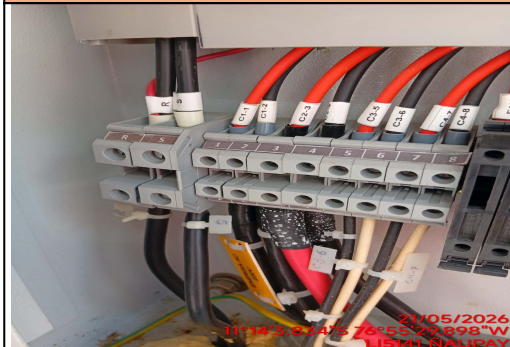
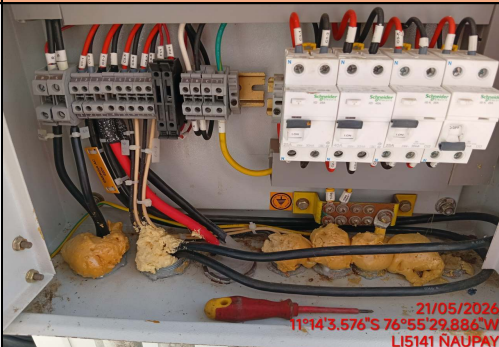
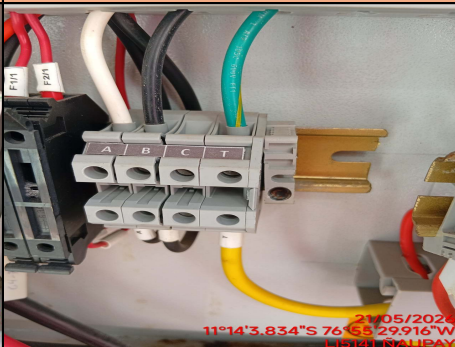
**BORNERAS: DETECCION DE TERMINALES DE CABLES EN TABLERO GENERAL SIN BORNERA**

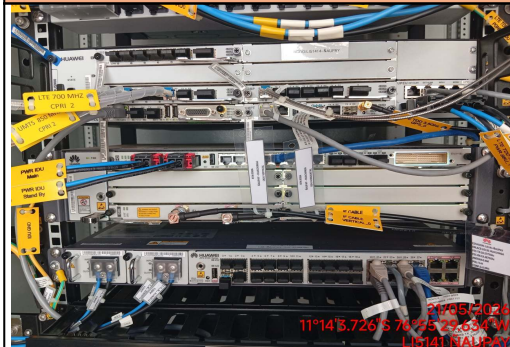
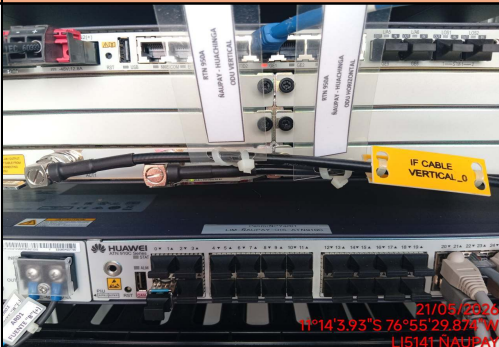
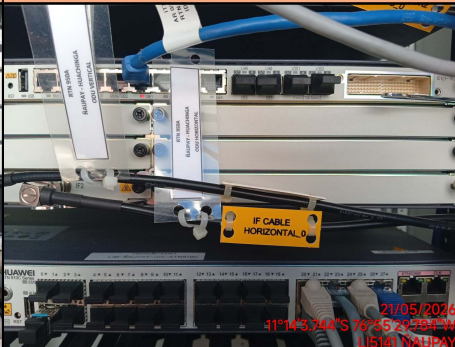
**CONECTORES: DETECCION DE CONECTORES FI EN IDU SIN PROTECCION DE MANGA TERMOCONTRAIBLE**
