## REPORTE FOTOGRÁFICO - TORRES

Nombre de la Estacion: HUAYTO  
Nombre de Localidad: PATIVILCA  
Fecha: 22/05/2026 - 22/05/2026  
Direccion: CP HUAYTO  
ID site: LI3901  
CRQ: CRQ000000070602

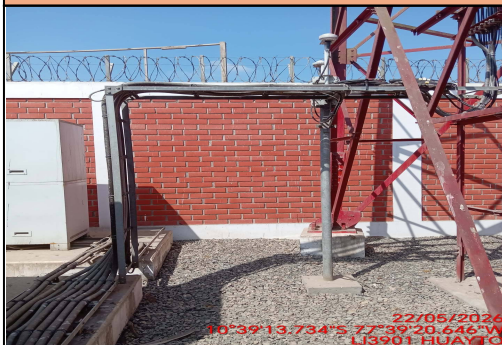
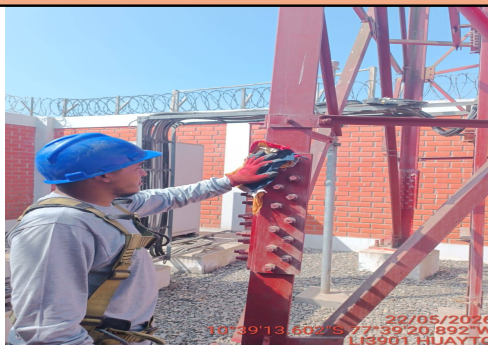
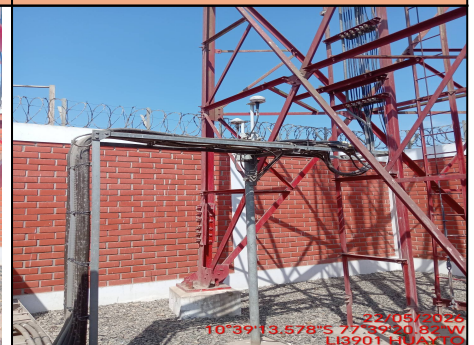
### PINTURA Y GALVANIZADO: VERIFICAR EL ESTADO DE LA PINTURA Y GALVANIZADO

| CHECKLIST - TORRES | | |
|---|---|---|
| Pintura | OK | Verificar visualmente el estado de pintado y realizar el resane de existir puntos con presencia de corrosión |

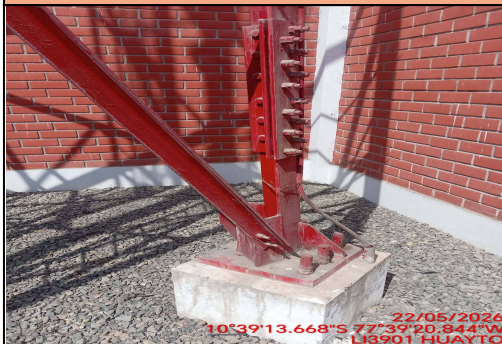
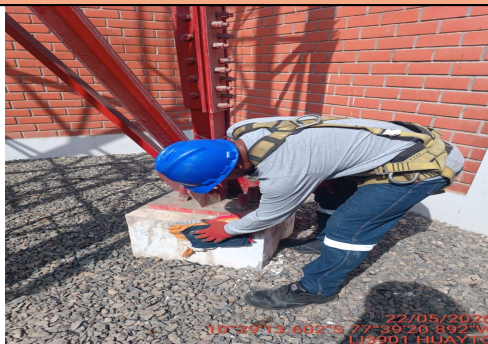
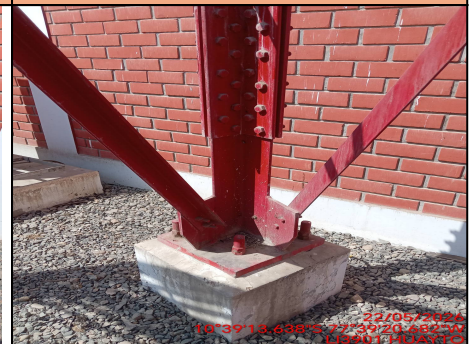
### BASES DEL CONCRETO: REVISION DEL ESTADO DE LAS BASES DEL CONCRETO

| CHECKLIST - TORRES | | |
|---|---|---|
| Bases | OK | Verificar las bases de la torre |

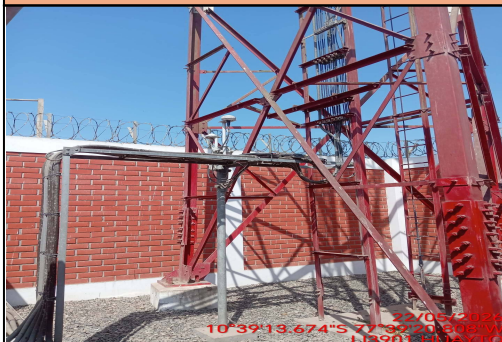
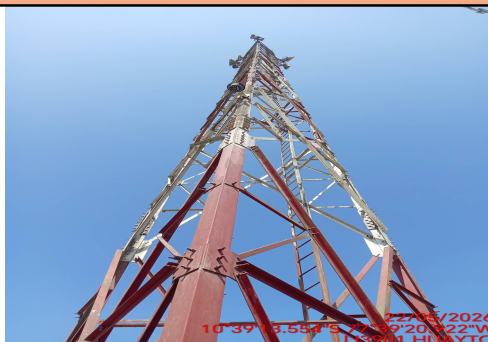
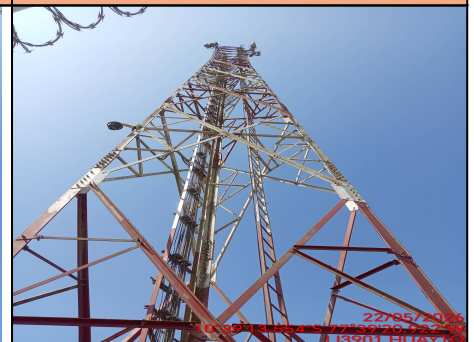
### PERFILES Y CUERPOS: REVISION DE LOS PERFILES, CUERPOS

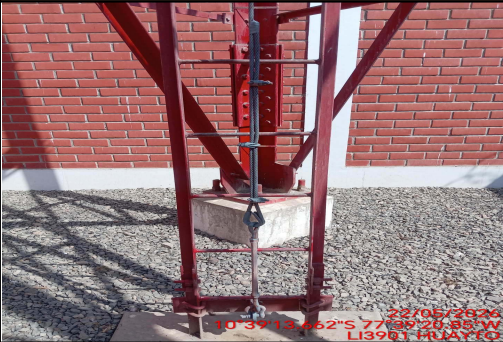
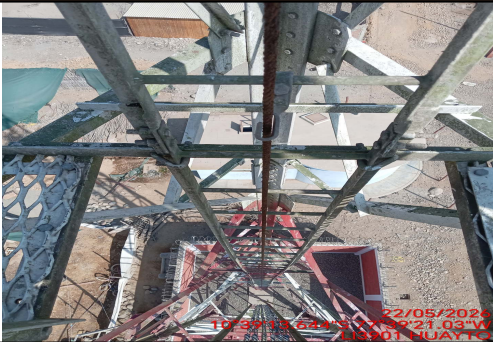
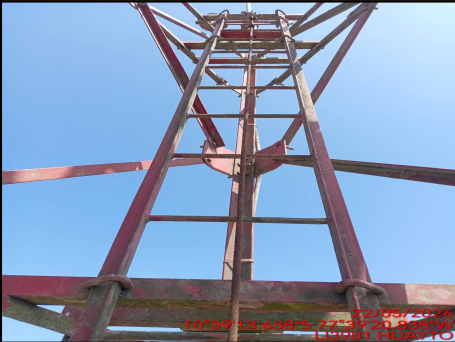
ESCALERILLA: REVISION DEL ESTADO DE LAS ESCALERILLAS

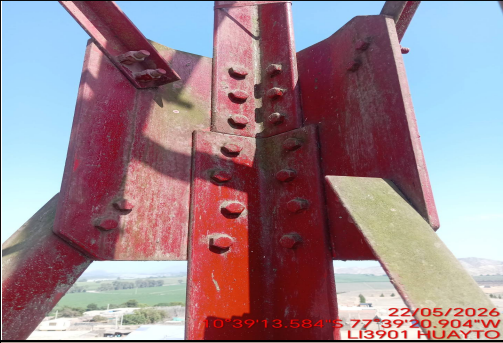
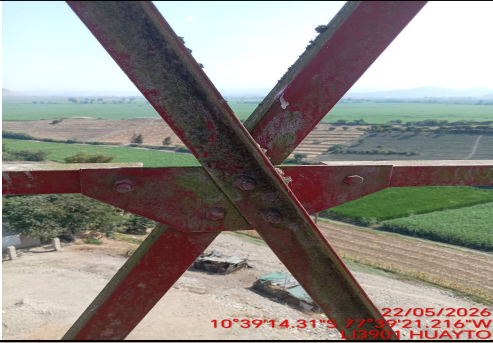
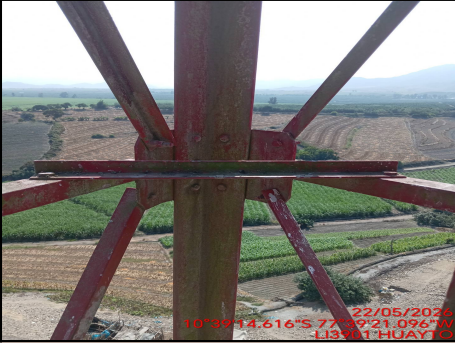
PERNOS Y TUERCAS: REVISION DEL ESTADO DE LOS PERNOS Y LAS TUERCAS

| CHECKLIST - TORRES | | |
|---|---|---|
| Pernos | OK | Realizar inspección visual y ajuste de pernos |

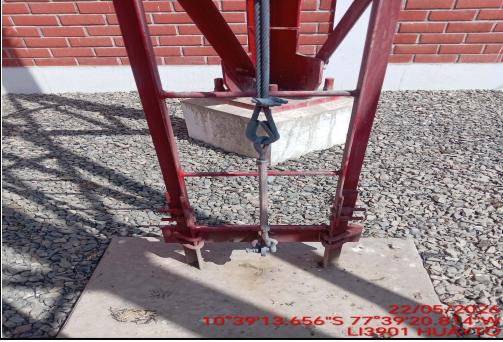
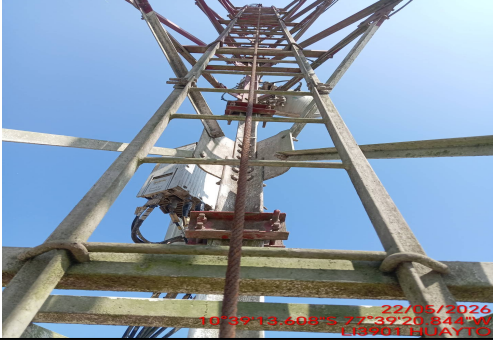
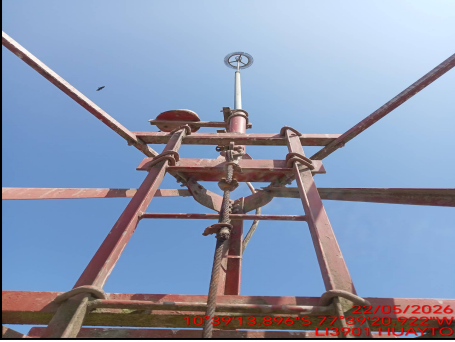
LINEA DE VIDA: REVISION DEL ESTADO DE LA LINEA DE VIDA

| CHECKLIST - TORRES | | |
|---|---|---|
| Línea de vida | OK | Verificar y ajustar la línea de vida |
