## REPORTE FOTOGRÁFICO - Sistema de Seguridad Física Interior

Nombre de la Estacion: HUAYTO  
Nombre de Localidad: PATIVILCA  
Fecha: 22/05/2026 - 22/05/2026  
Direccion: CP HUAYTO  
ID site: LI3901  
CRQ: CRQ000000070602

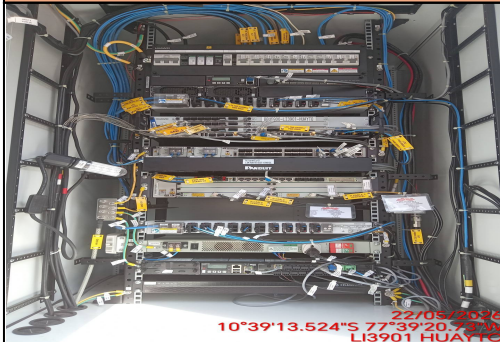
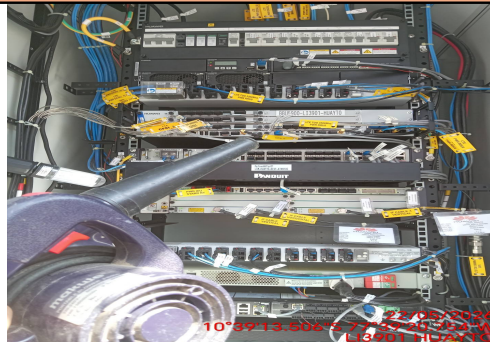
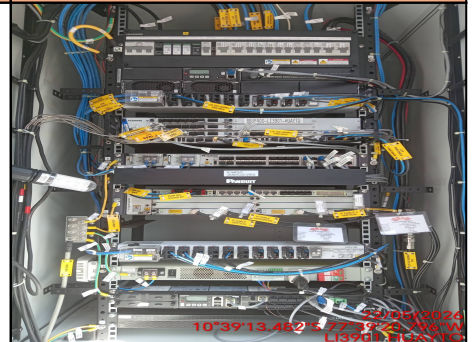
### LIMPIEZA GENERAL DE LOS EQUIPOS DEL SISTEMA

| CHECKLIST - SISTEMA DE SEGURIDAD | | |
|---|---|---|
| Sistema | OK | Limpieza de Componentes y/o equipos en general del Sistema |

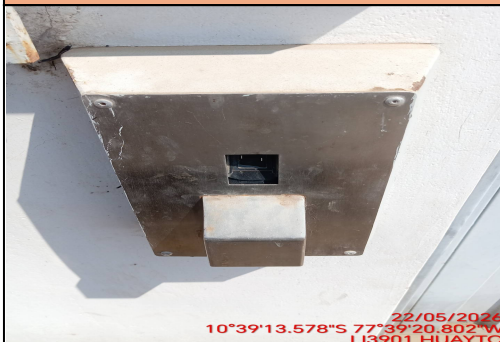
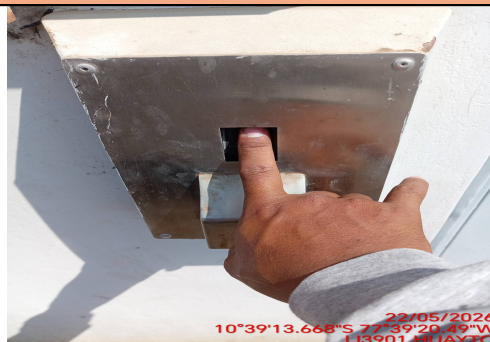
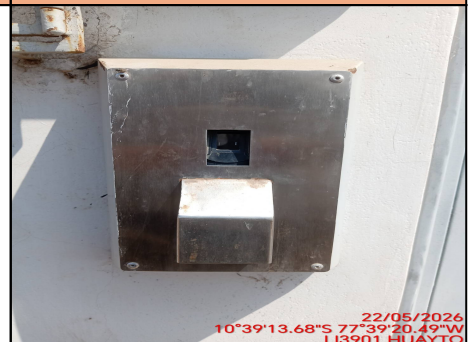
### REVISIÓN DEL BUEN FUNCIONAMIENTO DE LA LECTORA

| CHECKLIST - SISTEMA DE SEGURIDAD | | |
|---|---|---|
| Lector de Huella | OK | Verificar el buen funcionamiento de la lectora |

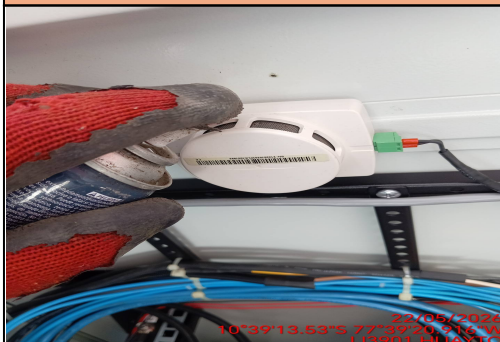
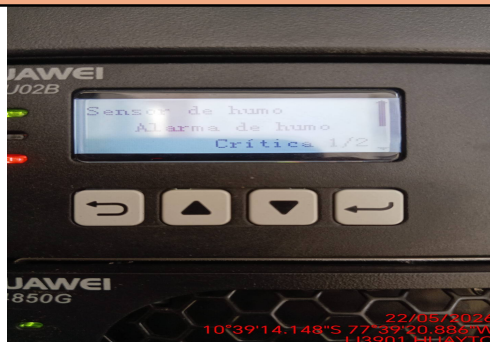
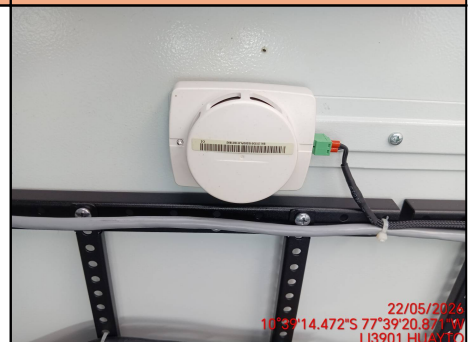
### REVISIÓN DEL FUNCIONAMIENTO DEL SENSOR DE HUMO

| CHECKLIST - SISTEMA DE SEGURIDAD | | |
|---|---|---|
| Sensor de Humo | OK | Revisión estado del sensor de Humo |
| Sensor de Humo | OK | Verificar activación de la sirena y alarma generada en NOC |

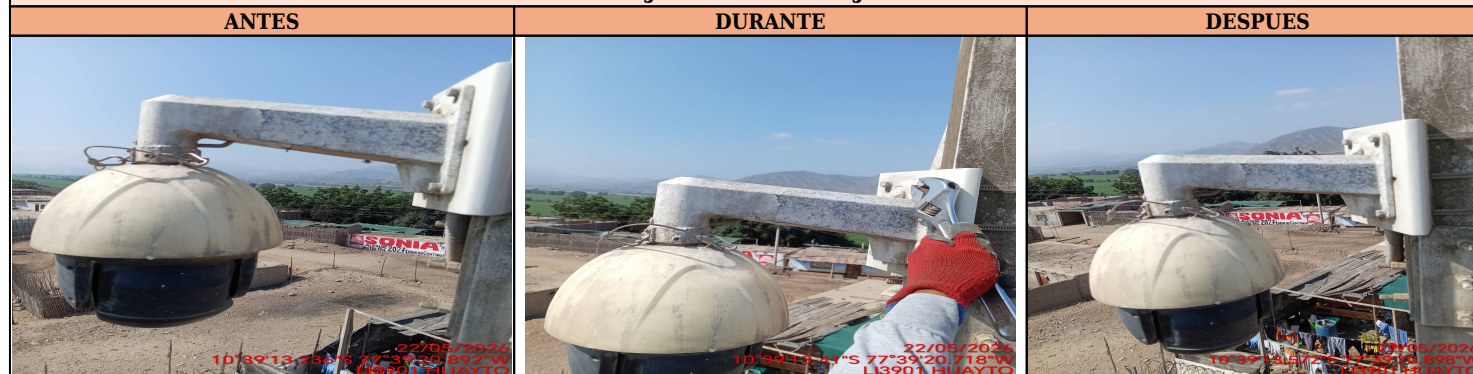
### REVISIÓN DE SUJECCIÓN Y ANCLAJES DE CÁMARA

| CHECKLIST - SISTEMA DE SEGURIDAD | | |
|---|---|---|
| Cámara | OK | Revisión de sujeción y anclajes de la Cámara |

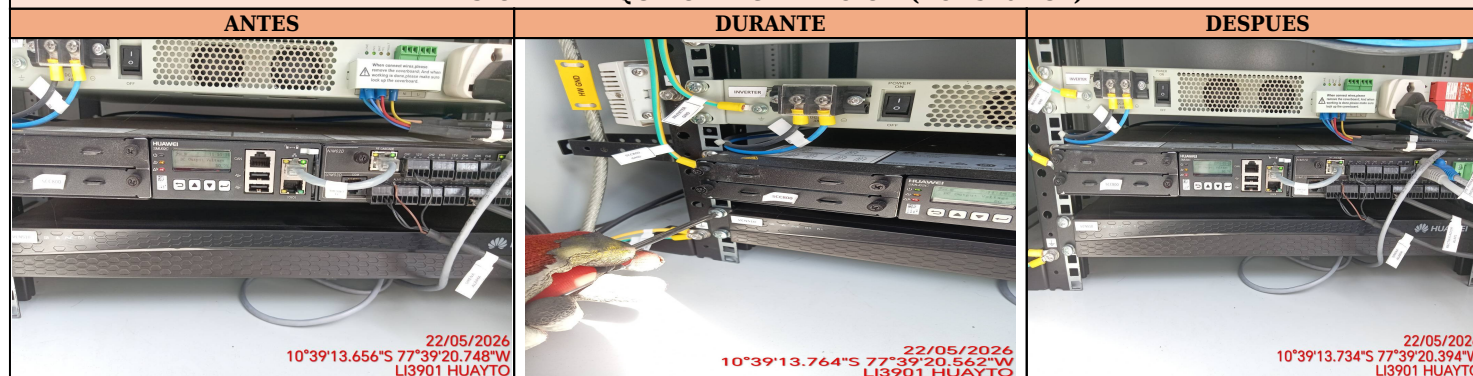
### REVISIÓN DEL EQUIPO DE GRABACIÓN (VCN510 - 8P)

| CHECKLIST - SISTEMA DE SEGURIDAD | | |
|---|---|---|
| Grabador de Video | OK | Verificar grabación local desde el NOC |

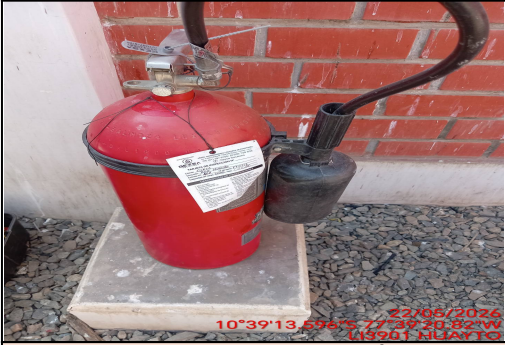
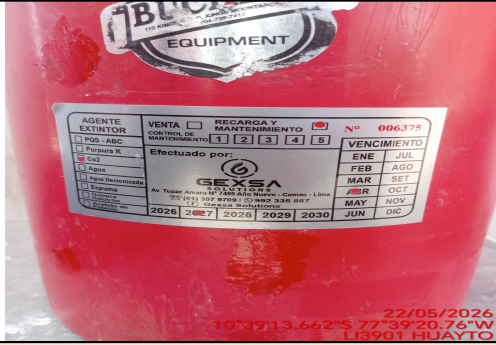
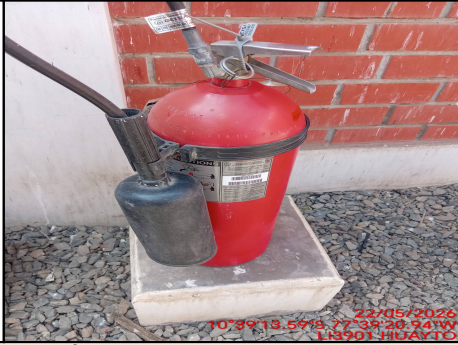
| REVISIÓN DE LA SIRENA | | |
|---|---|---|
| REVISIÓN DEL EXTINTOR | | |

| CHECKLIST - SISTEMA DE SEGURIDAD | | |
|---|---|---|
| Extintor | OK | Verificar estado y Fecha de caducidad del Extintor |

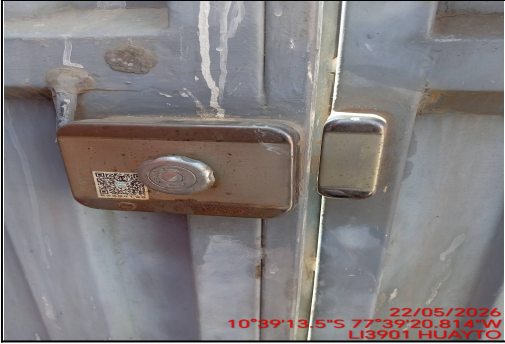
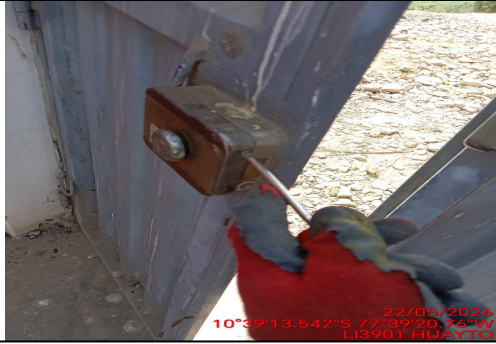
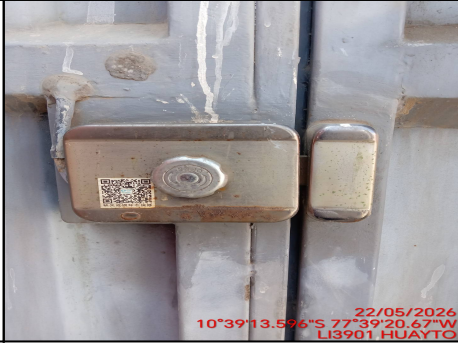
| REVISIÓN DE LA SIRENA | | |
|---|---|---|
| REVISIÓN DEL CORRECTO FUNCIONAMIENTO DE LA CHAPA ELÉCTRICA | | |

| CHECKLIST - SISTEMA DE SEGURIDAD | | |
|---|---|---|
| Chapa Eléctrica | OK | Verificar Apertura de puerta (remoto y presencial) |
