## REPORTE FOTOGRÁFICO - SUPERVISION

**Nombre de la Estacion:** HUANGASCAR  
**Nombre de Localidad:** HUANGASCAR  
**Fecha:** 22/05/2026 - 22/05/2026  
**Dirección:** LIMA  
**ID site:** LI5629  
**CRQ:** CRQ000000070615

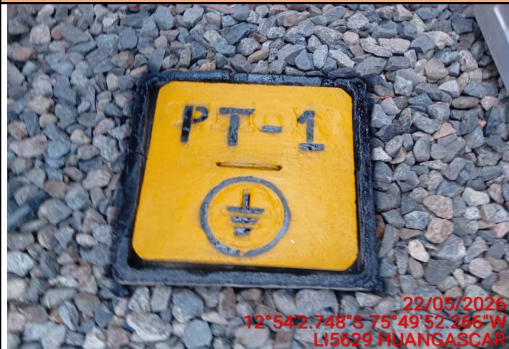
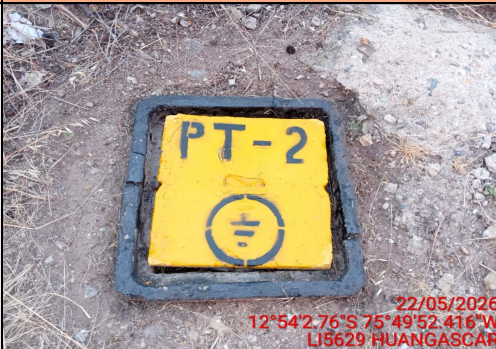
### TAPAS STAP: PINTADO DE TAPAS SEGUN PLANO SPAT

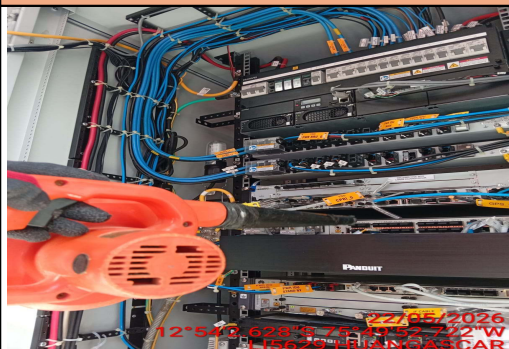
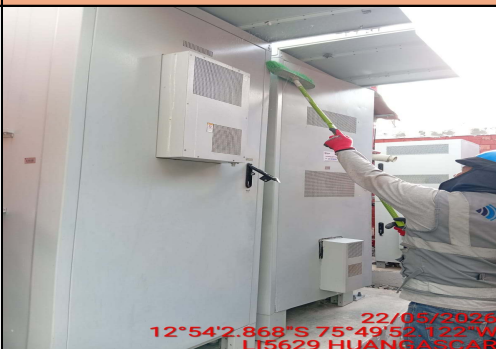
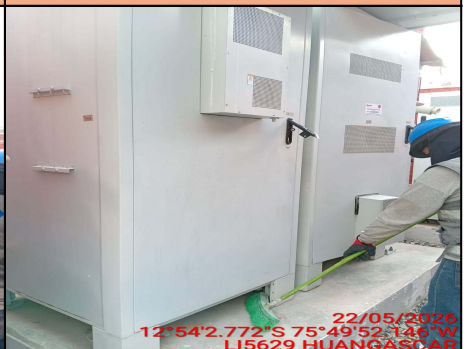
### LIMPIEZA GABINETE: LIMPIEZA DENTRO, PARTE POSTERIOR, PARTE BAJA Y ENTRE LOS GABINETES

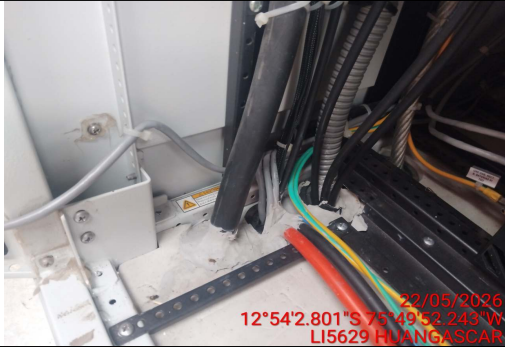
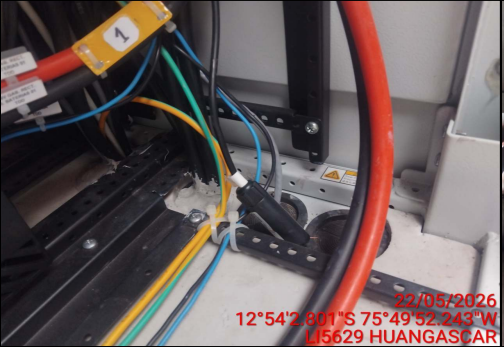
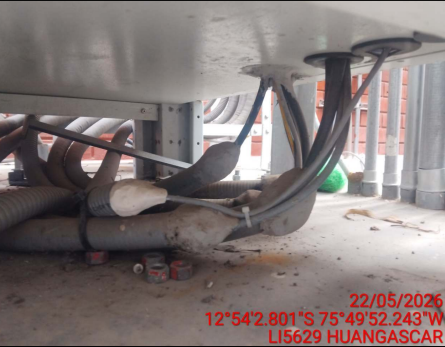
| SELLADO: SELLADO DE EQUIPOS Y DUCTOS POR DONDE INGRESAN LOS CABLES AL GABINETE (CON SIKAFLEX) | | |

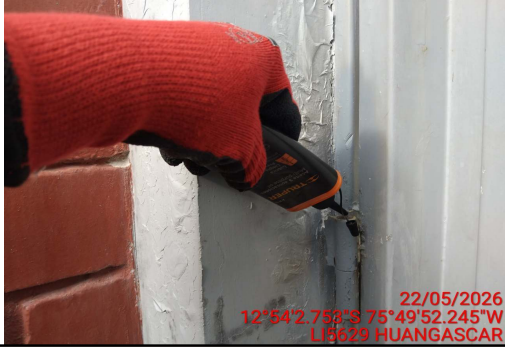
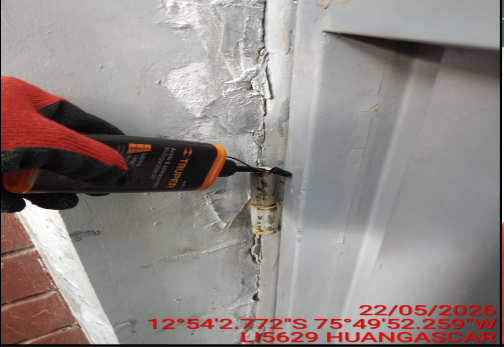
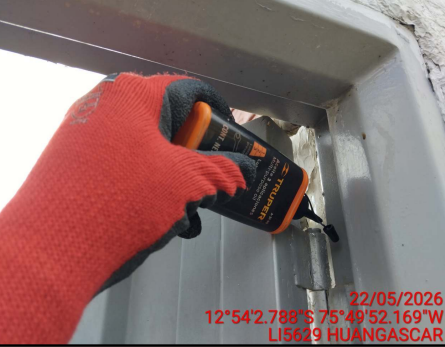
| ACEITADO: ACEITADO DE PUERTAS Y CANDADOS | | |

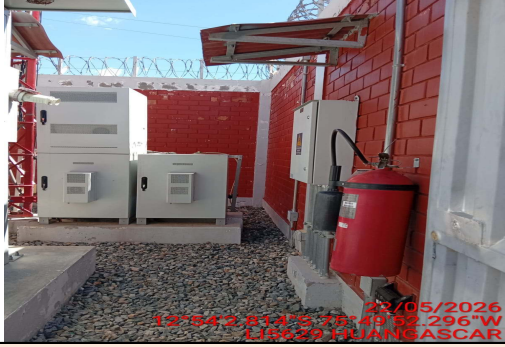
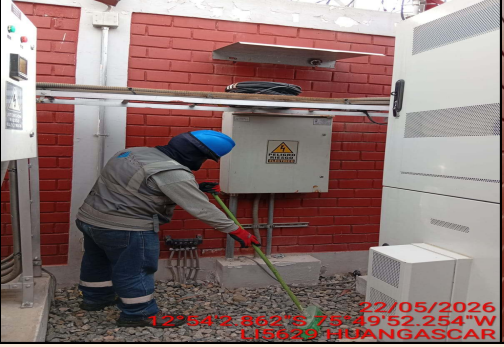
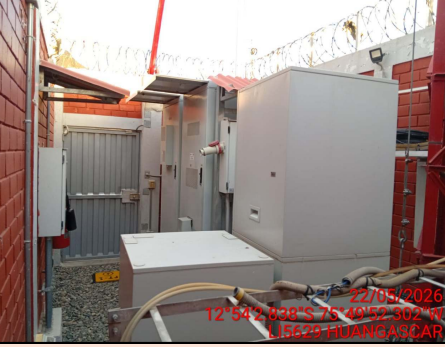
| LIMPIEZA INTERIOR: LIMPIEZA INTERIOR DEL SITE / DESMALEZADO | | |

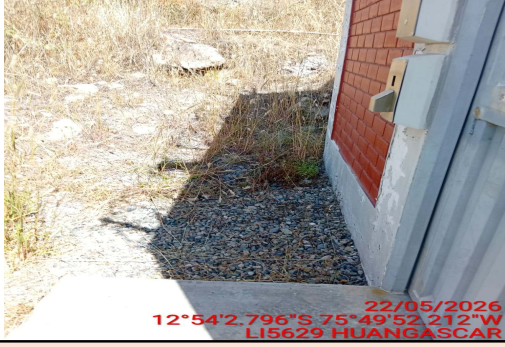
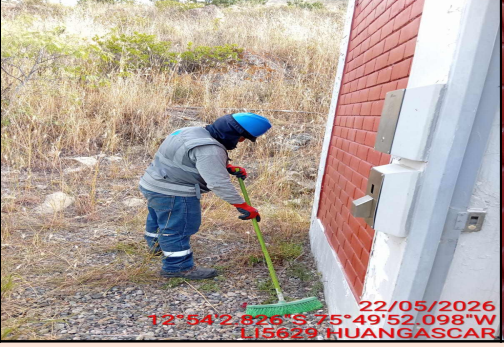
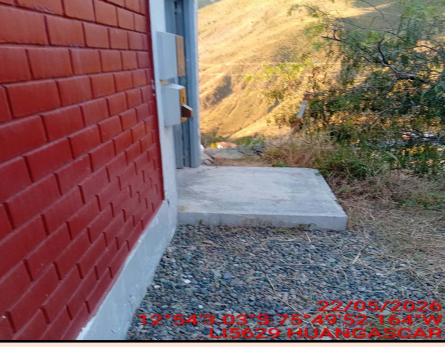
| LIMPIEZA EXTERIOR: LIMPIEZA EXTERIOR DEL SITE / DESMALEZADO | | |

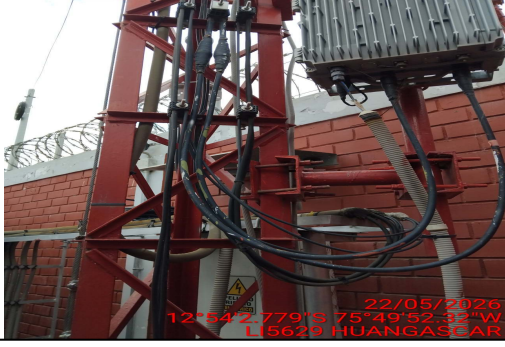
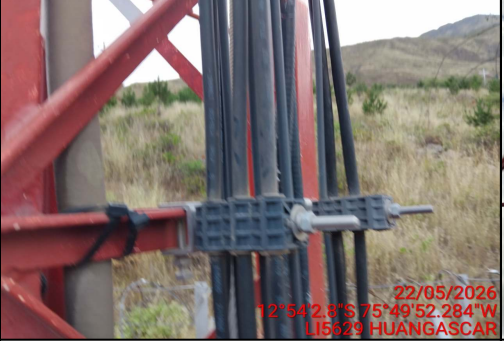
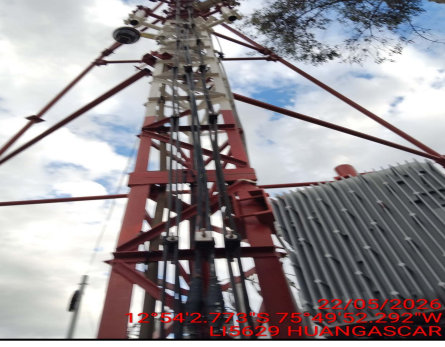
| CLAMPS: REVISION DE CLAMPS EN CABLES IF, FO Y ENERGIZADO DE RRU's | | |

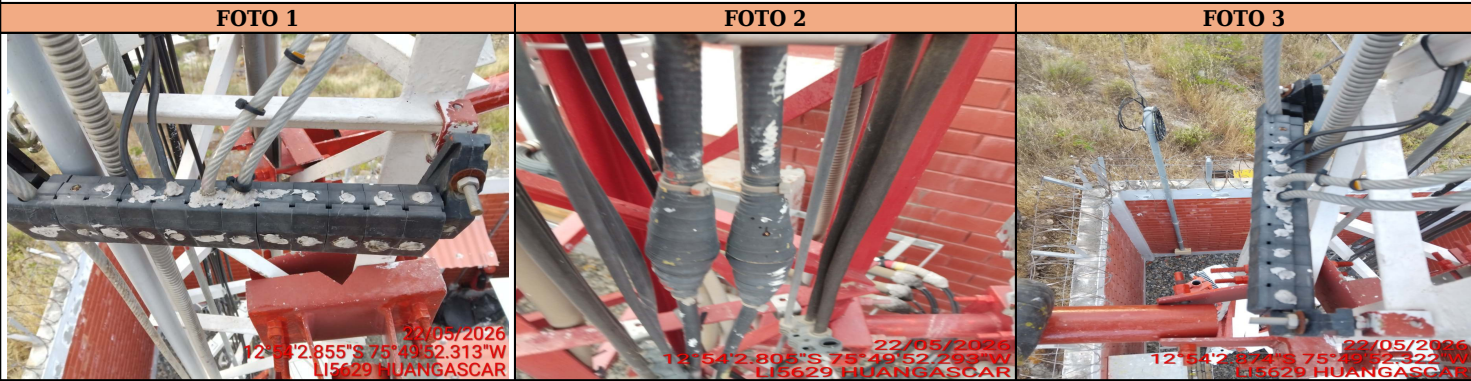
GROUNDING KIT: REVISION DE ATERRAMIENTO DE CABLES IF, FO Y ENERGIZADO DE RRUs

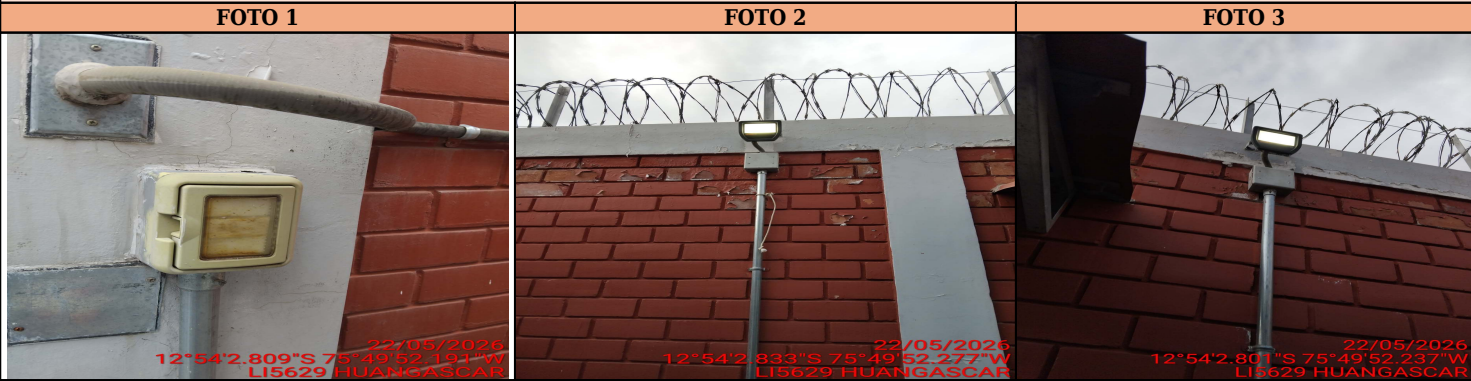
REVISION DEL ESTADO DE LUMINARIA DE EMERGENCIA (LUMINARIA ENCENDIDA Y APAGADA)

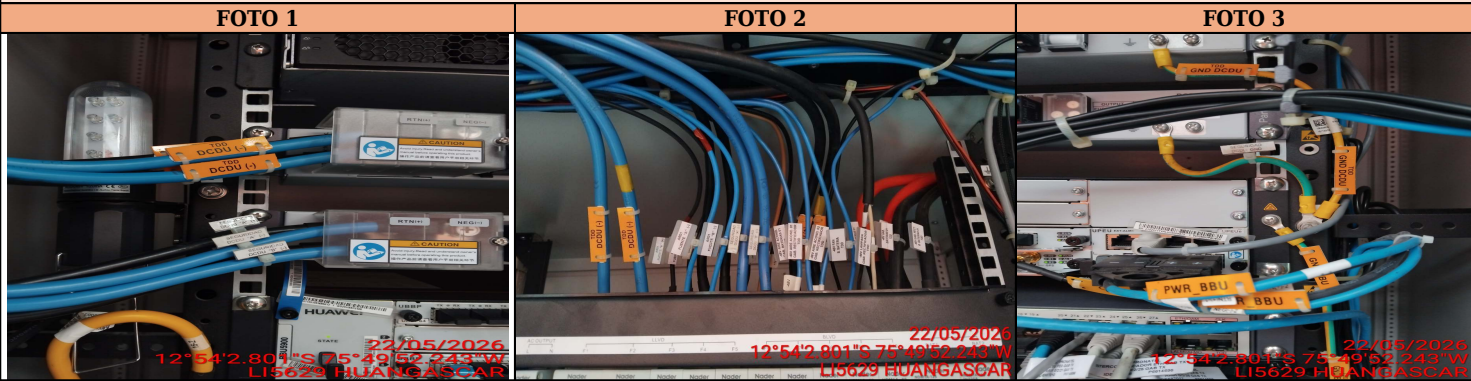
ETIQUETADO DE DATOS, POWER, TIERRA DE IDU Y TIERRA DE BBU CORRECTAMENTE ETIQUETADOS

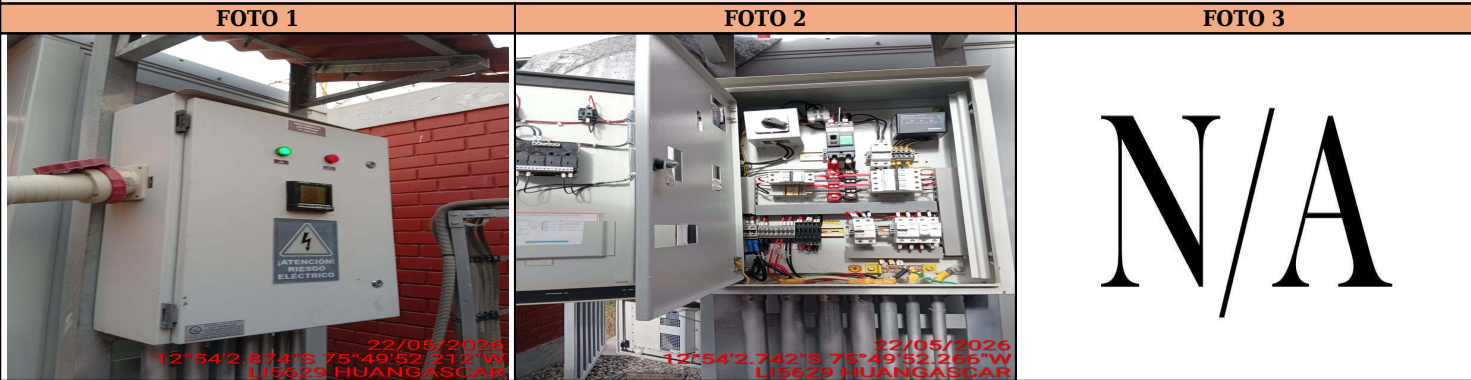
TABLERO PRONATEL: REVISION DEL ESTADO FISICO DE TABLERO (CORROSION / OXIDO)

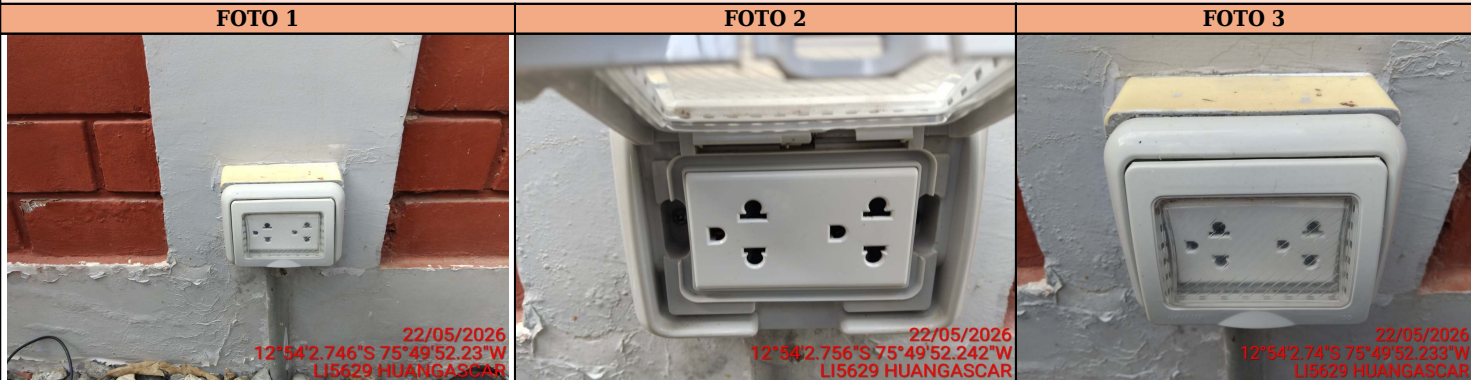
TOMACORRIENTES: REVISION DEL ESTADO FISICO DE TOMACORRIENTES

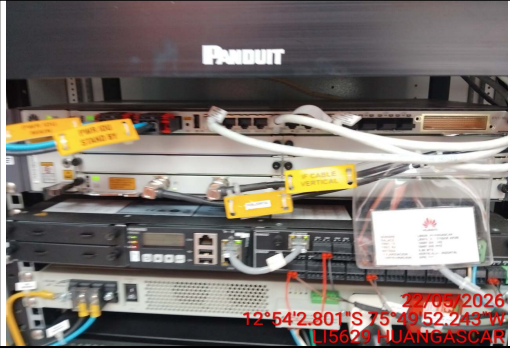
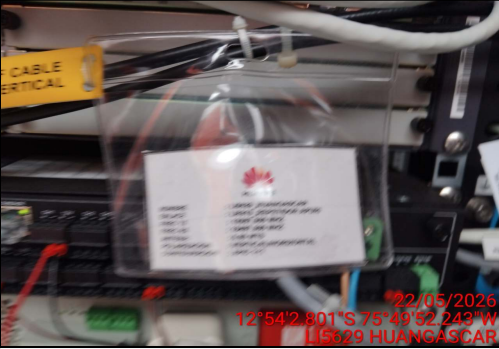
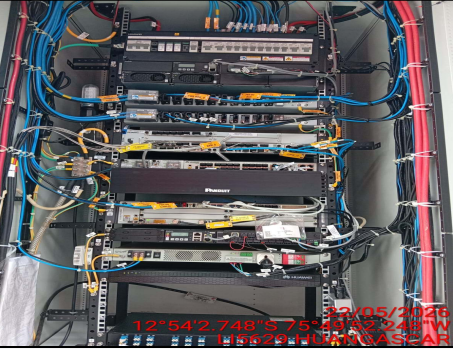
**CONECTORES: DETECCION DE CONECTORES FI EN IDU SIN PROTECCION DE MANGA TERMOCONTRAIBLE**
