## REPORTE FOTOGRÁFICO - SUPERVISION

**Nombre de la Estacion:** HERBAY\_BAJO  
**Nombre de Localidad:** SAN VICENTE DE CAÑETE  
**Fecha:** 20/05/2026 - 20/05/2026  
**Dirección:** CP HERBAY\_BAJO  
**ID site:** LI4492  
**CRQ:** CRQ000000070562

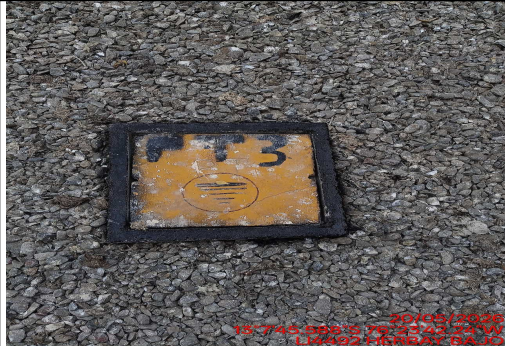
FOTO 1

### TAPAS STAP: PINTADO DE TAPAS SEGUN PLANO SPAT

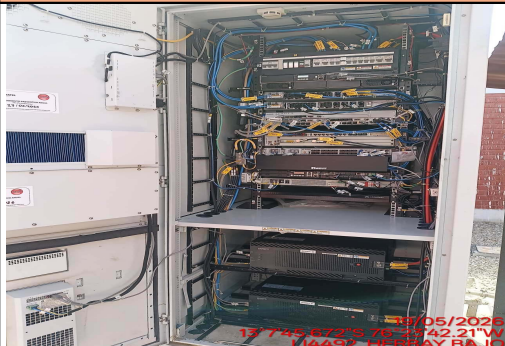
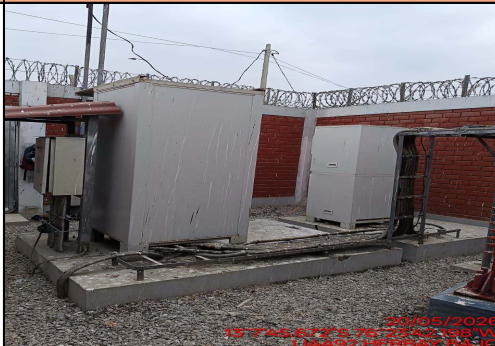
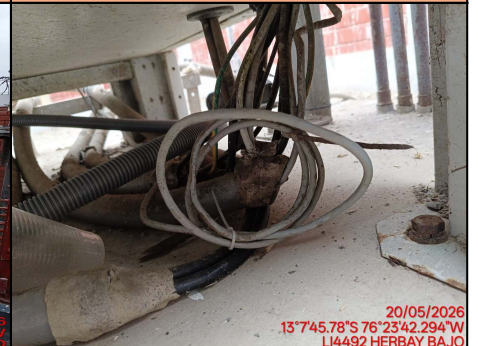
### LIMPIEZA GABINETE: LIMPIEZA DENTRO, PARTE POSTERIOR, PARTE BAJA Y ENTRE LOS GABINETES

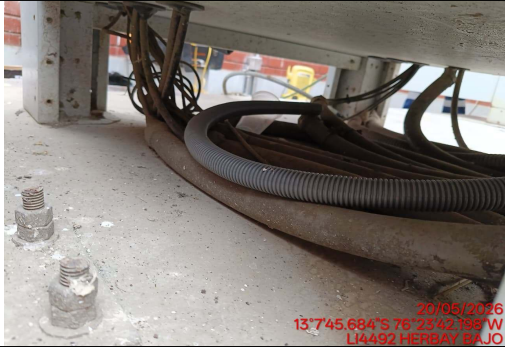
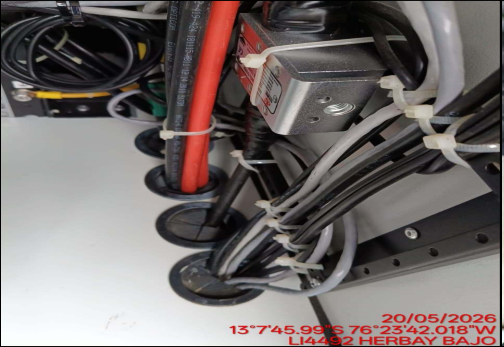
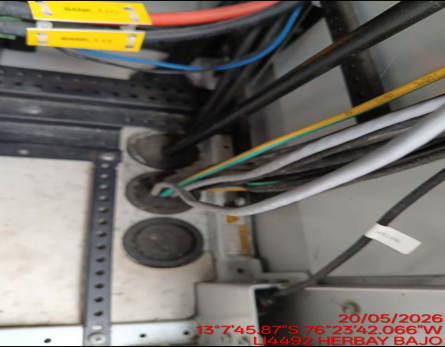
| SELLADO: SELLADO DE EQUIPOS Y DUCTOS POR DONDE INGRESAN LOS CABLES AL GABINETE (CON SIKAFLEX) | | |

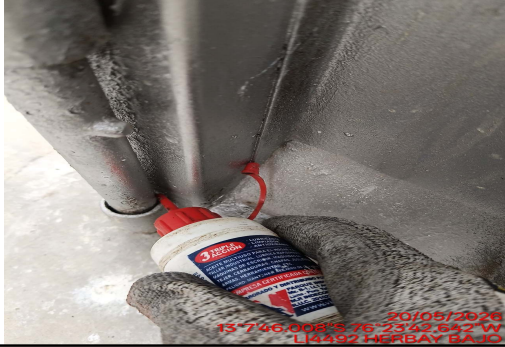
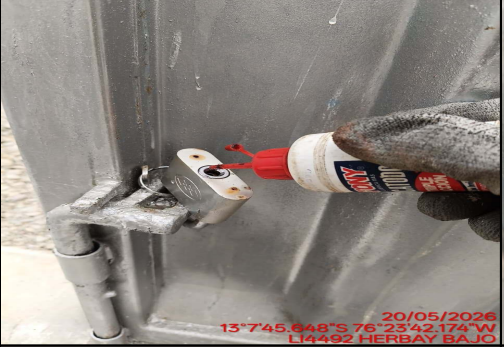
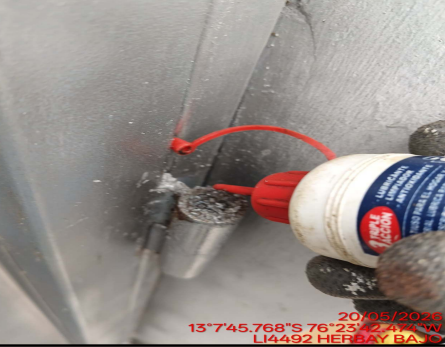
| ACEITADO: ACEITADO DE PUERTAS Y CANDADOS | | |

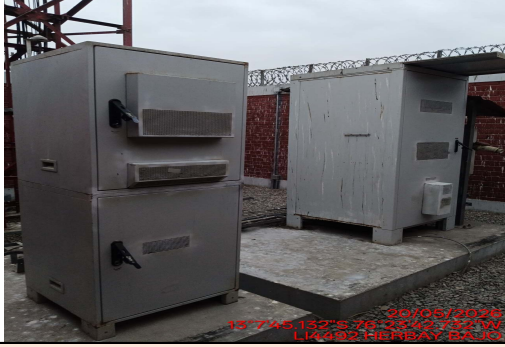
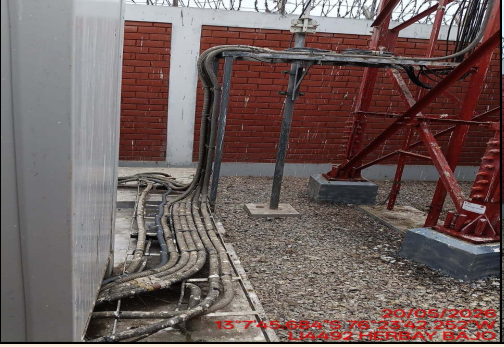
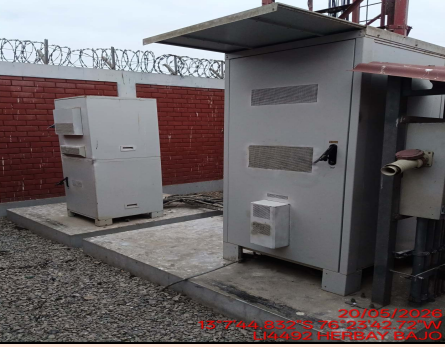
| LIMPIEZA INTERIOR: LIMPIEZA INTERIOR DEL SITE / DESMALEZADO | | |

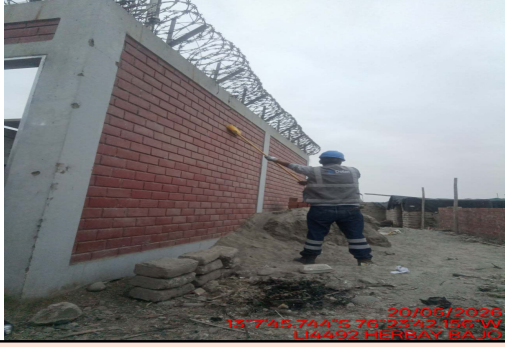
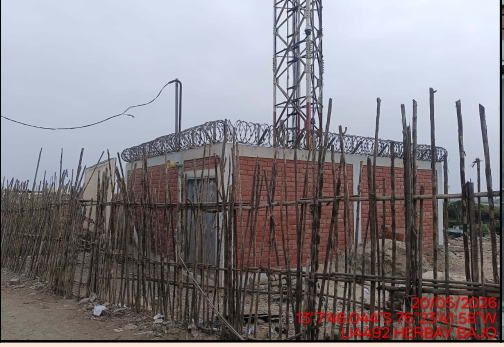
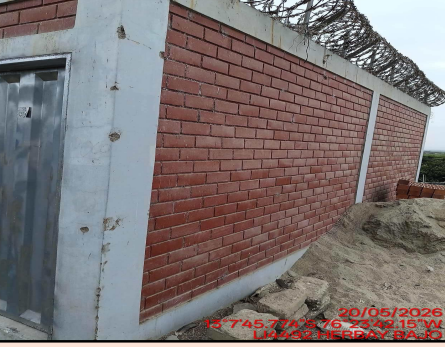
| LIMPIEZA EXTERIOR: LIMPIEZA EXTERIOR DEL SITE / DESMALEZADO | | |

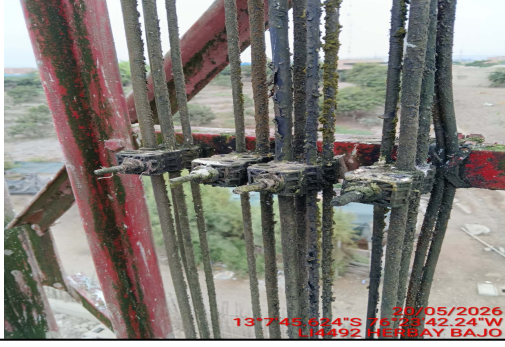
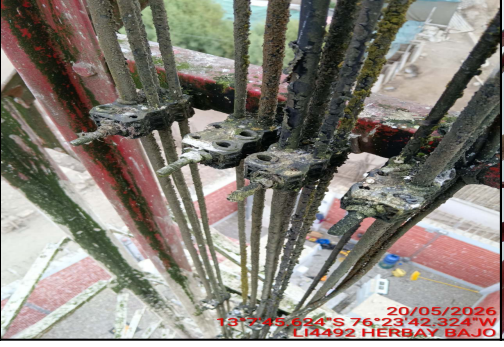
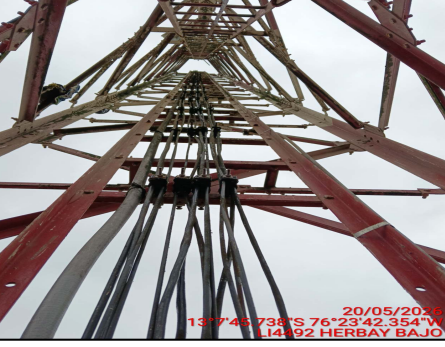
| CLAMPS: REVISION DE CLAMPS EN CABLES IF, FO Y ENERGIZADO DE RRU's | | |

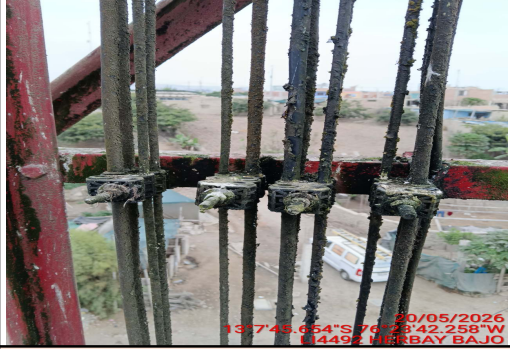
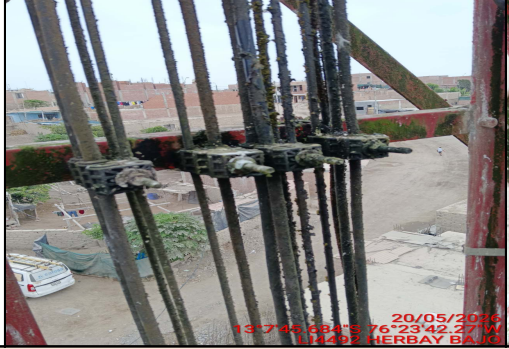
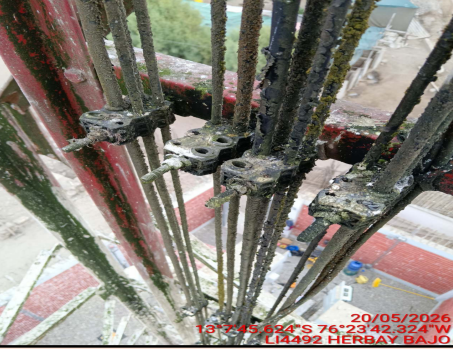
**GROUNDING KIT: REVISION DE ATERRAMIENTO DE CABLES IF, FO Y ENERGIZADO DE RRU's**

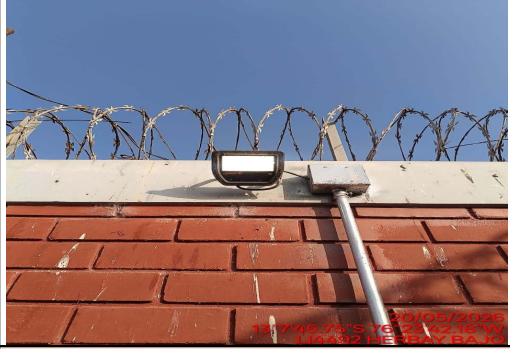
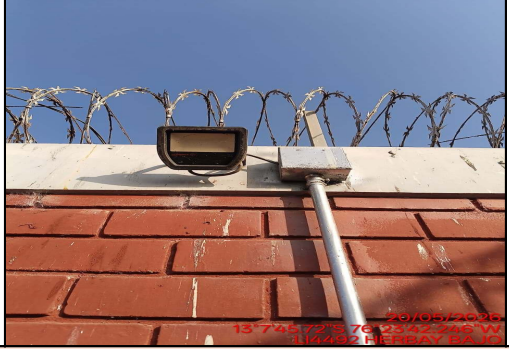
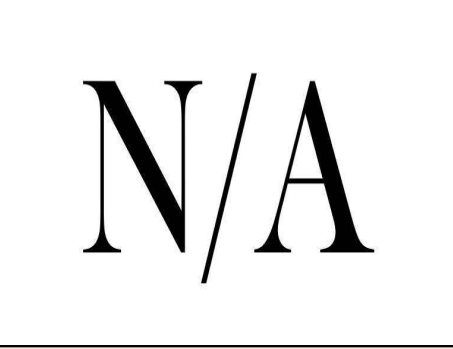
**REVISION DEL ESTADO DE LUMINARIA DE EMERGENCIA (LUMINARIA ENCENDIDA Y APAGADA)**

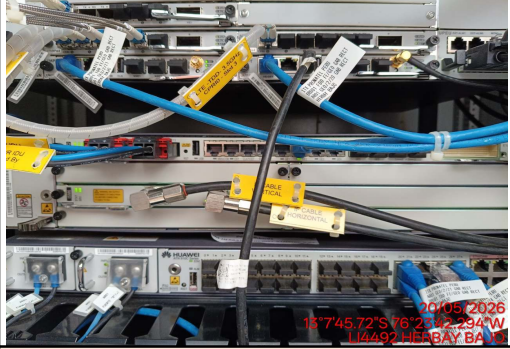
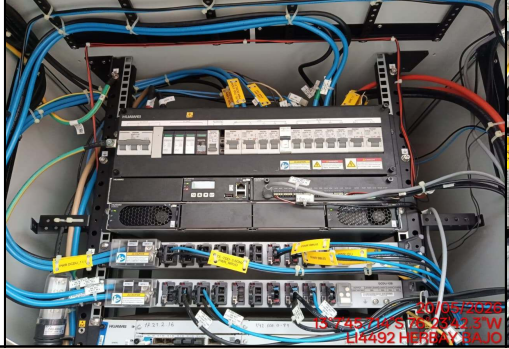
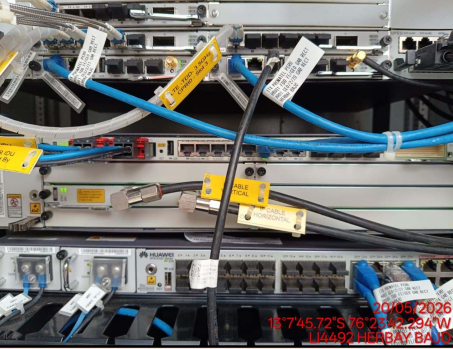
**ETIQUETADO DE DATOS, POWER, TIERRA DE IDU Y TIERRA DE BBU CORRECTAMENTE ETIQUETADOS**

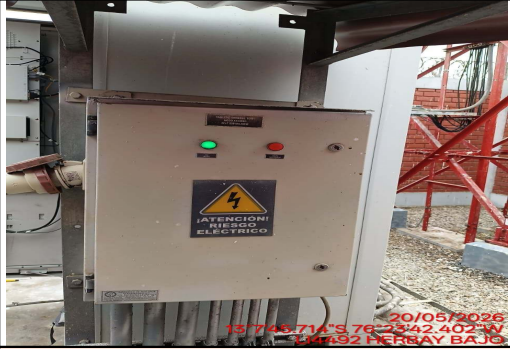
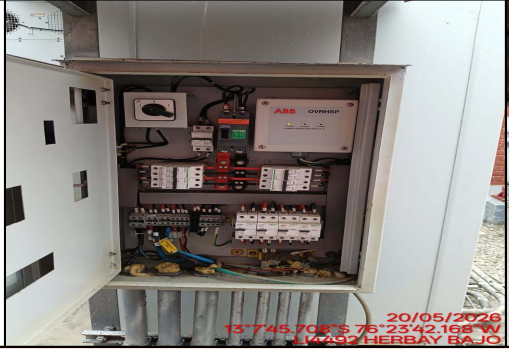
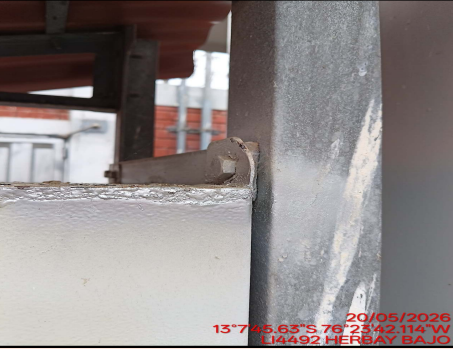
**TABLERO PRONATEL: REVISION DEL ESTADO FISICO DE TABLERO (CORROSION / OXIDO)**

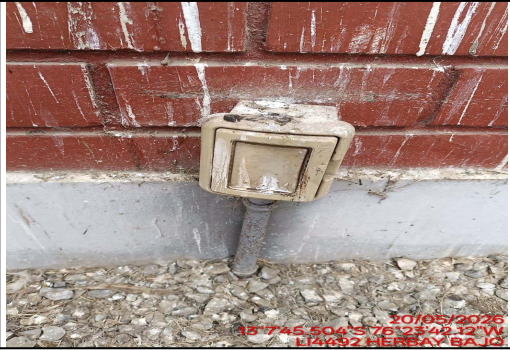
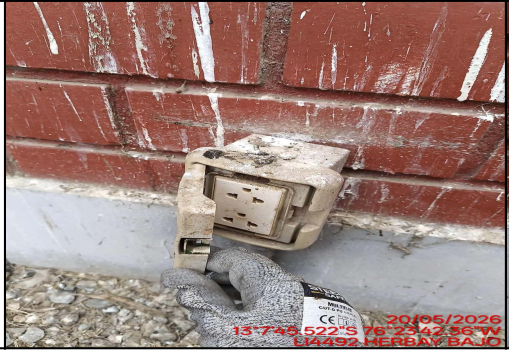
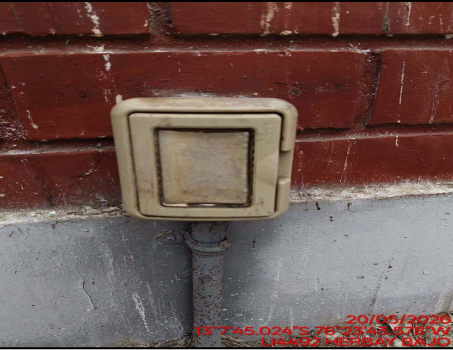
**TOMACORRIENTES: REVISION DEL ESTADO FISICO DE TOMACORRIENTES**

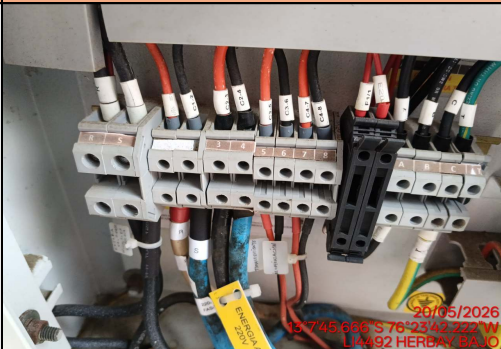
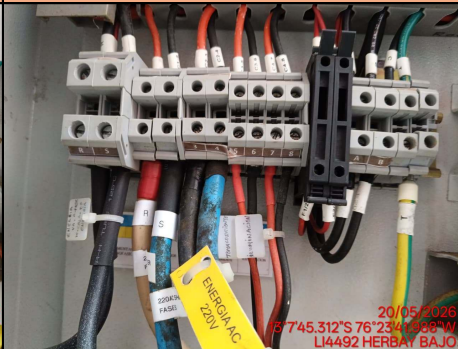
**BORNERAS: DETECCION DE TERMINALES DE CABLES EN TABLERO GENERAL SIN BORNERA**

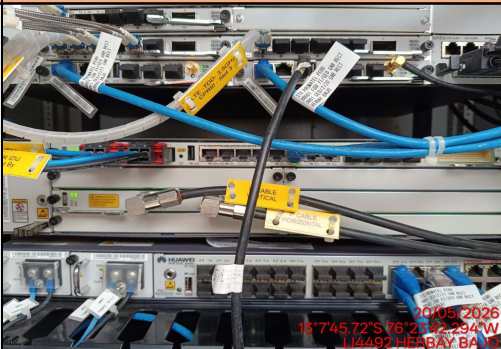
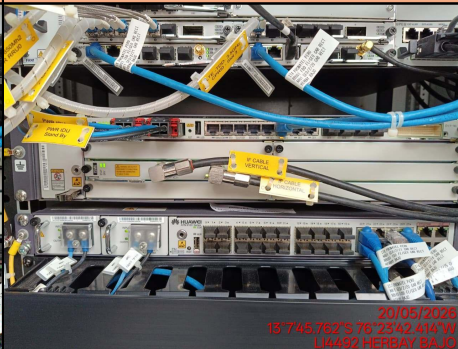
**CONECTORES: DETECCION DE CONECTORES FI EN IDU SIN PROTECCION DE MANGA TERMOCONTRAIBLE**
