## REPORTE FOTOGRÁFICO - Sistema de Climatización A/A

**Nombre de la Estación:** CERRO CANDELA  
**Nombre de Localidad:** SAN VICENTE DE CAÑETE  
**Fecha:** 23/05/2026 - 24/05/2026  
**Dirección:** CA CA PANAMERICANA SUR KM 148  
**ID site:** LI0388  
**CRQ:** CRQ000000000000

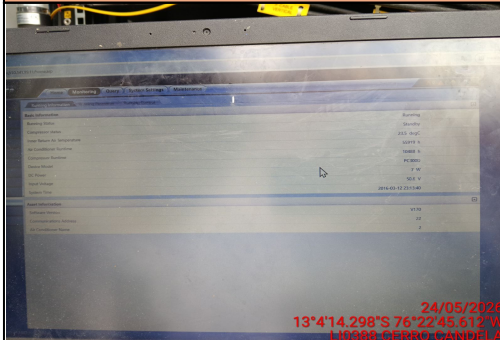
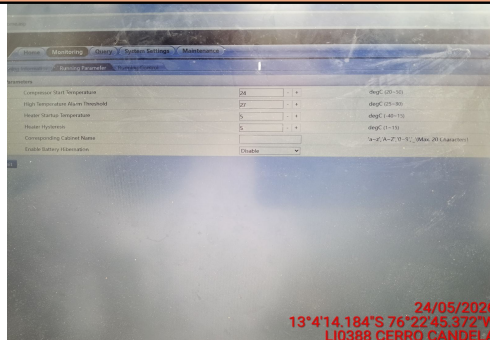
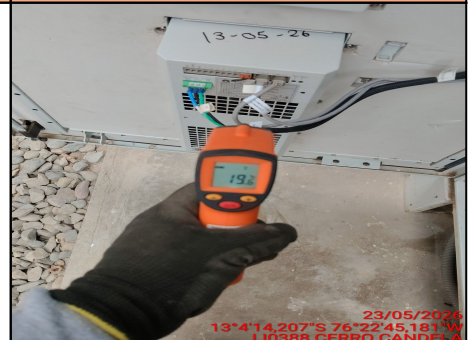
### VERIFICACION DE PARAMETROS DE OPERACION: TEMPERATURA [°C]

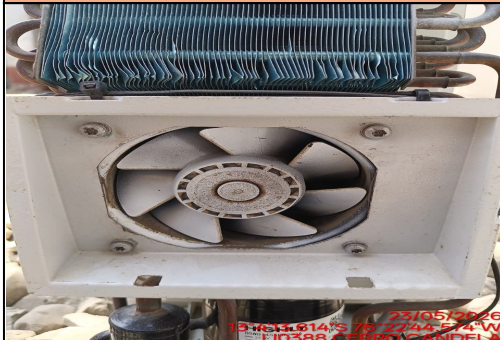
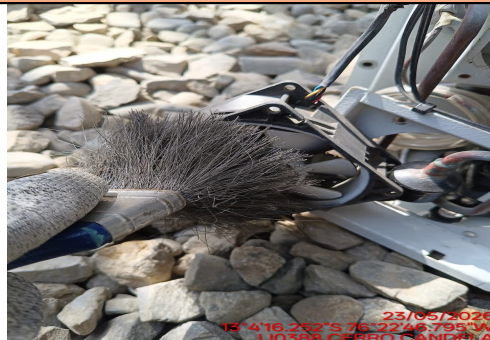
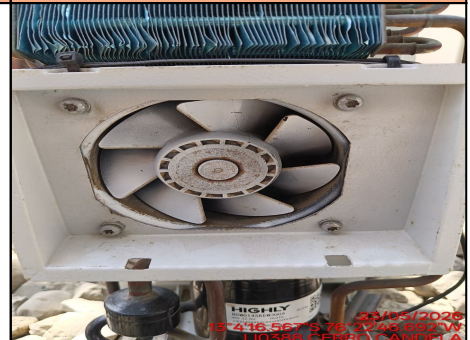
### LIMPIEZA DE MOTOR DEL CONDENSADOR

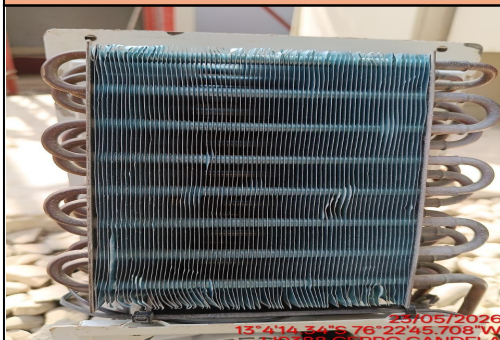
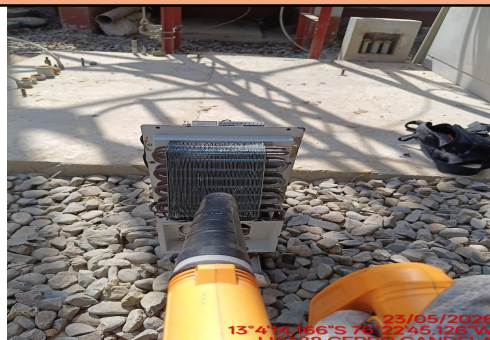
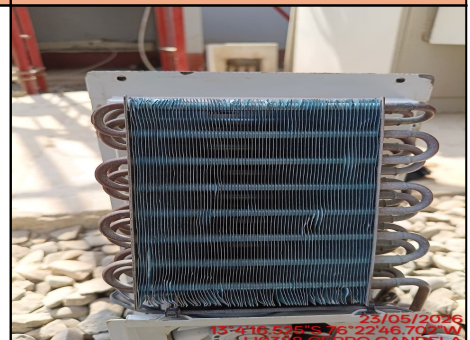
### LIMPIEZA DE SERPENTIN DEL CONDENSADOR
