## REPORTE FOTOGRÁFICO - SUPERVISION

**Nombre de la Estacion:** CERRO CANDELA  
**Nombre de Localidad:** SAN VICENTE DE CAÑETE  
**Fecha:** 23/05/2026 - 23/05/2026  
**Direccion:** CA CA PANAMERICANA SUR KM 148  
**ID site:** LI0388  
**CRQ:** CRQ000000000000

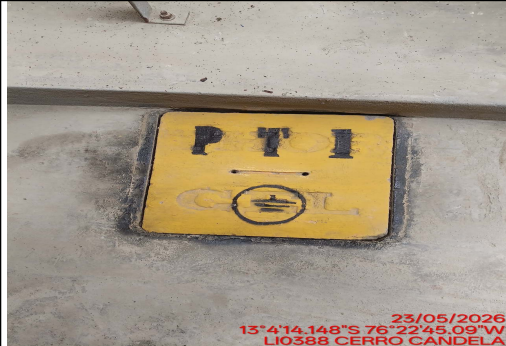
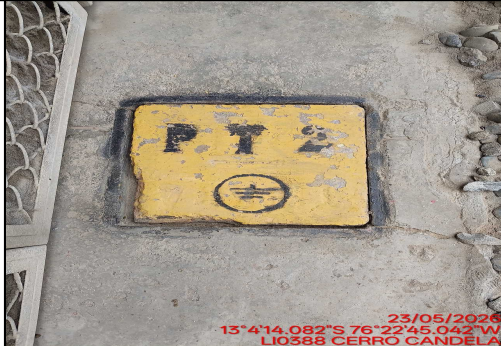
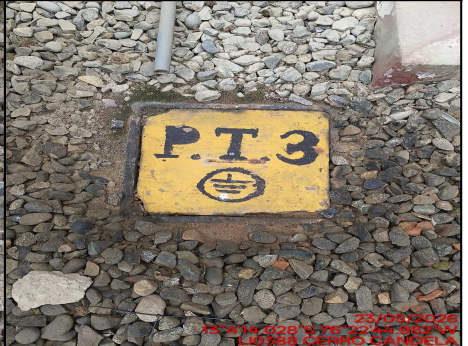
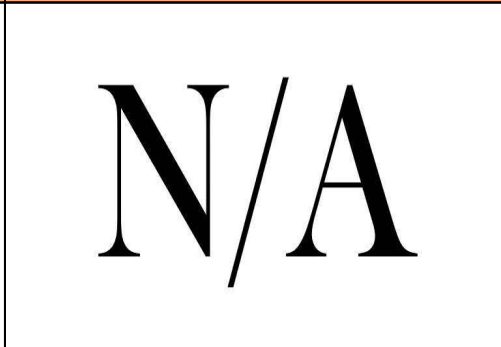
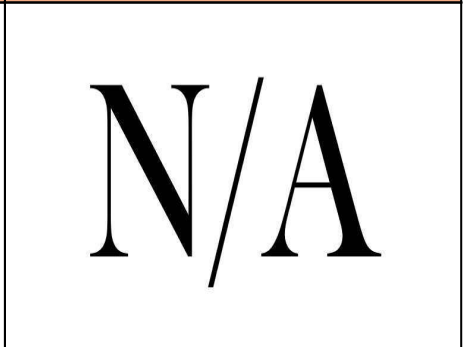
### TAPAS STAP: PINTADO DE TAPAS SEGUN PLANO SPAT

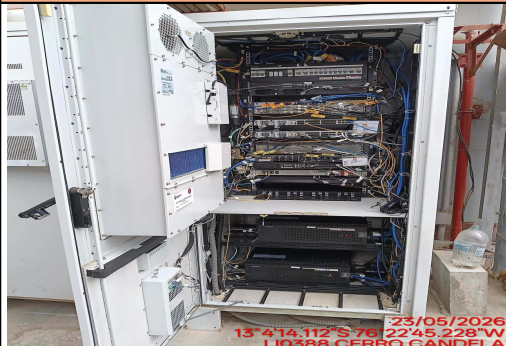
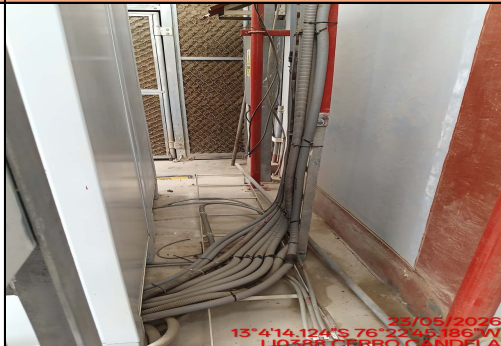
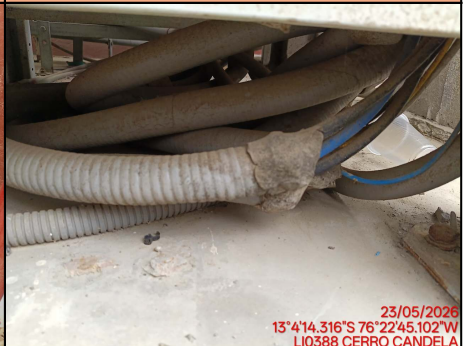
### LIMPIEZA GABINETE: LIMPIEZA DENTRO, PARTE POSTERIOR, PARTE BAJA Y ENTRE LOS GABINETES

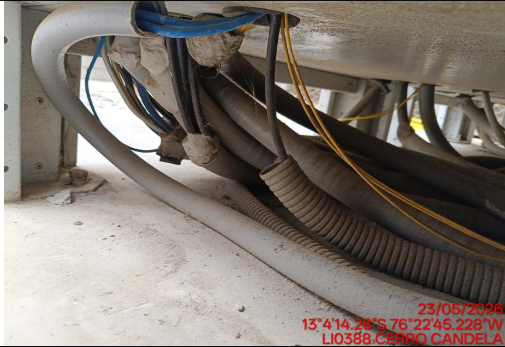
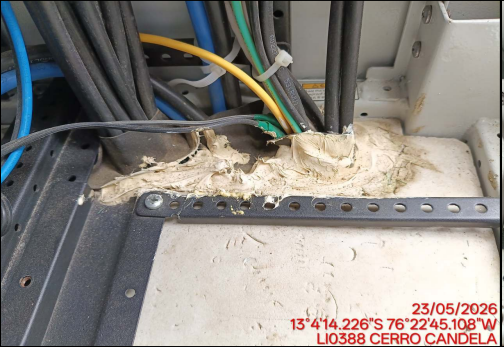
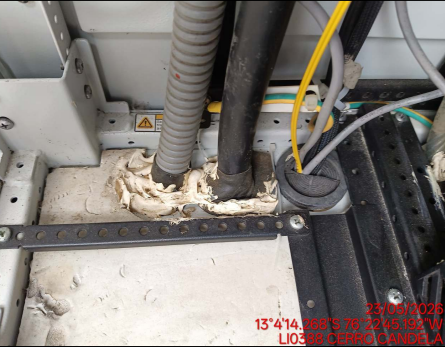
| SELLADO: SELLADO DE EQUIPOS Y DUCTOS POR DONDE INGRESAN LOS CABLES AL GABINETE (CON SIKAFLEX) | | |

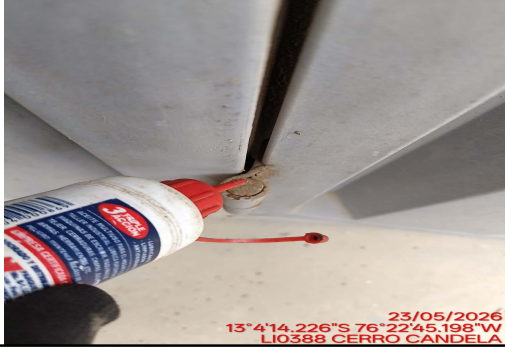
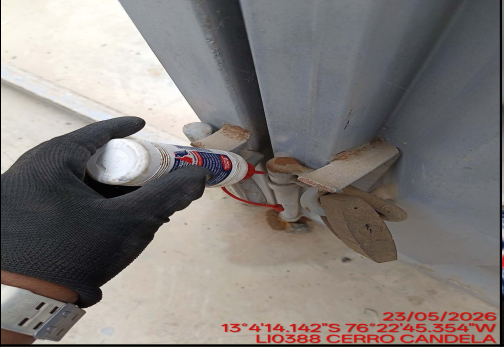
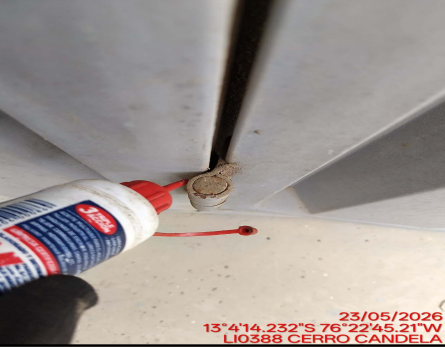
| SELLADO: SELLADO DE EQUIPOS Y DUCTOS POR DONDE INGRESAN LOS CABLES AL GABINETE (CON SIKAFLEX) | | |
|---|---|---|
| ACEITADO: ACEITADO DE PUERTAS Y CANDADOS | | |

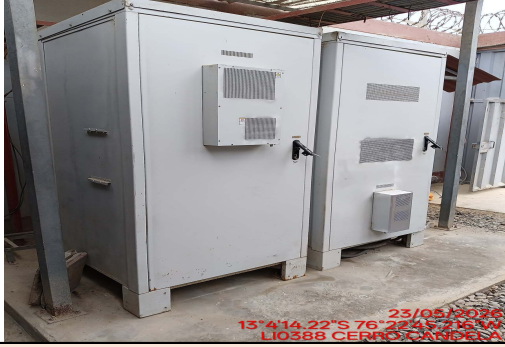
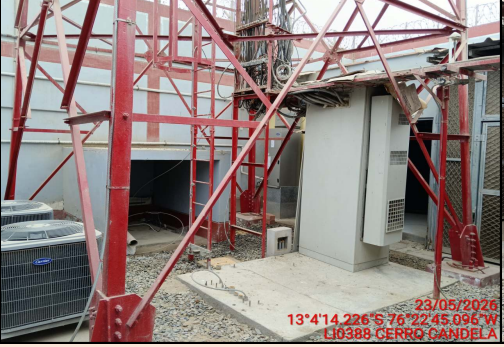
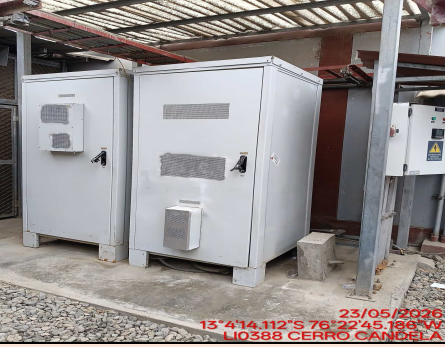
| SELLADO: SELLADO DE EQUIPOS Y DUCTOS POR DONDE INGRESAN LOS CABLES AL GABINETE (CON SIKAFLEX) | | |
|---|---|---|
| LIMPIEZA INTERIOR: LIMPIEZA INTERIOR DEL SITE / DESMALEZADO | | |

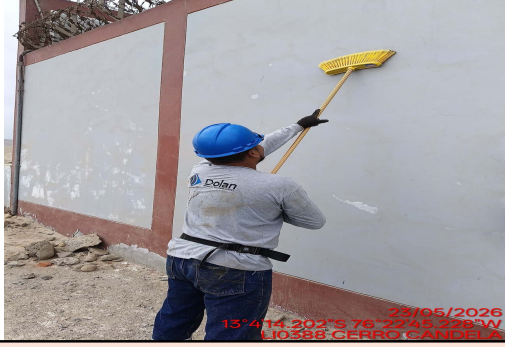
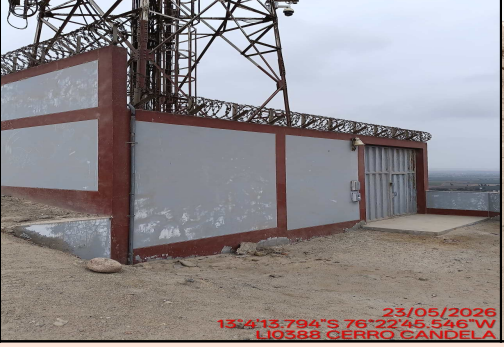
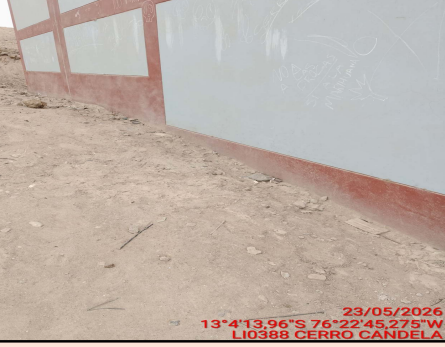
| SELLADO: SELLADO DE EQUIPOS Y DUCTOS POR DONDE INGRESAN LOS CABLES AL GABINETE (CON SIKAFLEX) | | |
|---|---|---|
| LIMPIEZA EXTERIOR: LIMPIEZA EXTERIOR DEL SITE / DESMALEZADO | | |

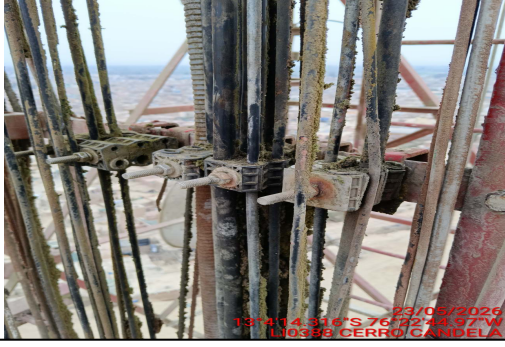
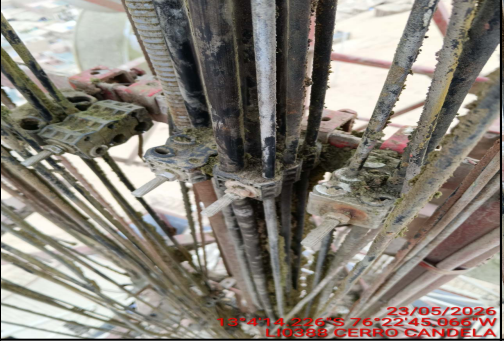
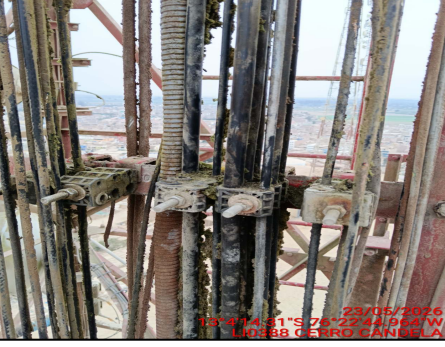
| SELLADO: SELLADO DE EQUIPOS Y DUCTOS POR DONDE INGRESAN LOS CABLES AL GABINETE (CON SIKAFLEX) | | |
|---|---|---|
| CLAMPS: REVISION DE CLAMPS EN CABLES IF, FO Y ENERGIZADO DE RRU's | | |

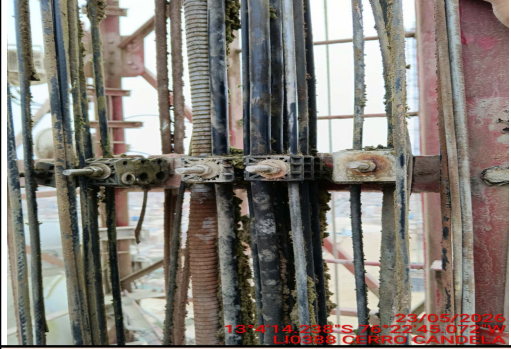
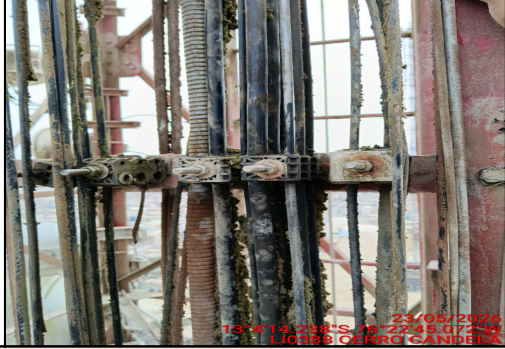
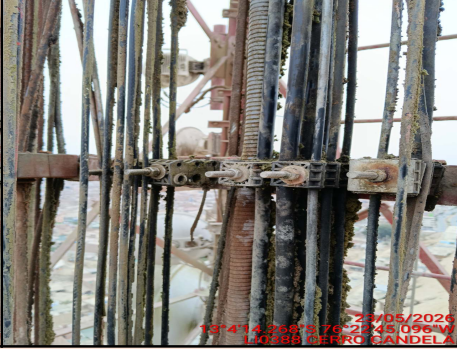
GROUNDING KIT: REVISION DE ATERRAMIENTO DE CABLES IF, FO Y ENERGIZADO DE RRU's

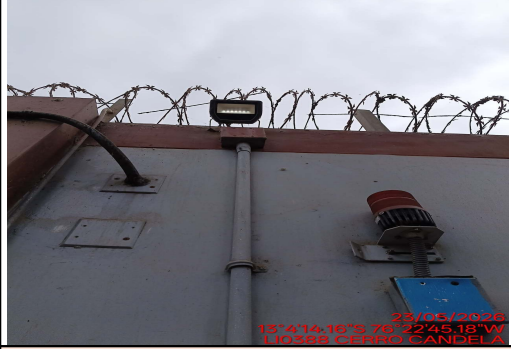
REVISION DEL ESTADO DE LUMINARIA DE EMERGENCIA (LUMINARIA ENCENDIDA Y APAGADA)

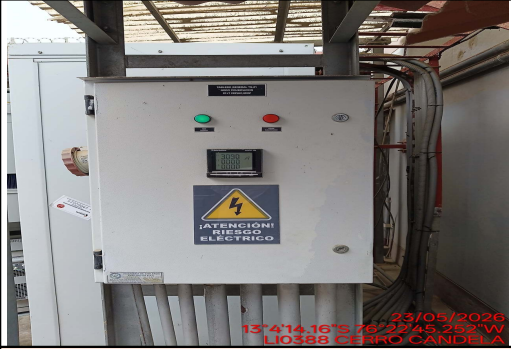
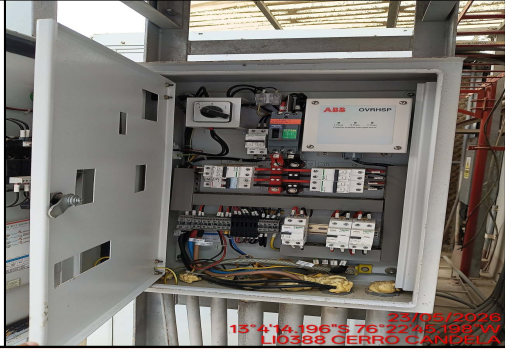
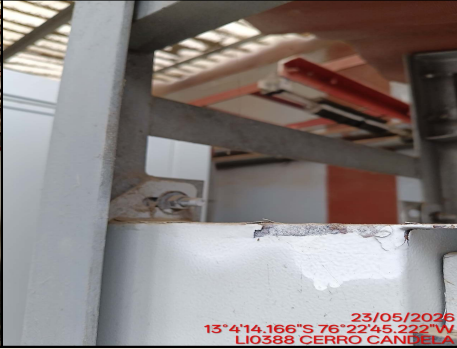
TABLERO PRONATEL: REVISION DEL ESTADO FISICO DE TABLERO (CORROSION / OXIDO)

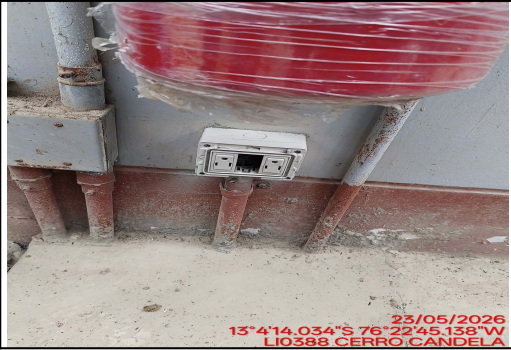
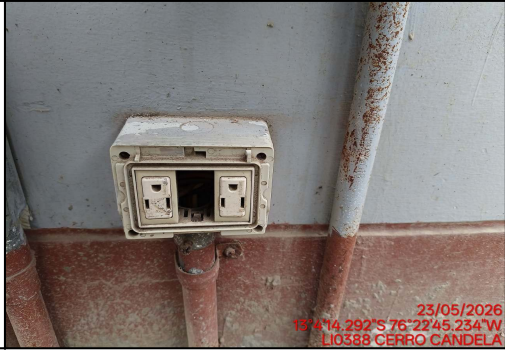
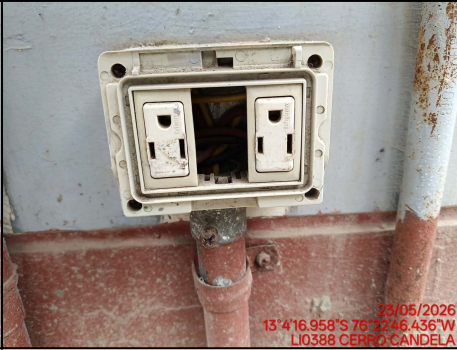
TOMACORRIENTES: REVISION DEL ESTADO FISICO DE TOMACORRIENTES

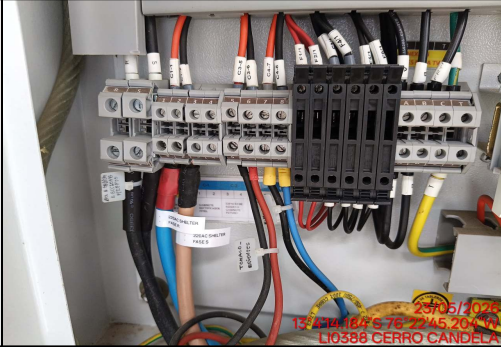
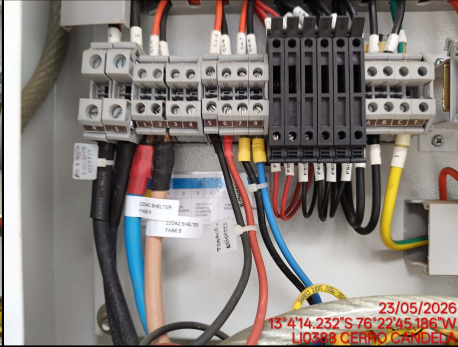
**BORNERAS: DETECCION DE TERMINALES DE CABLES EN TABLERO GENERAL SIN BORNERA**

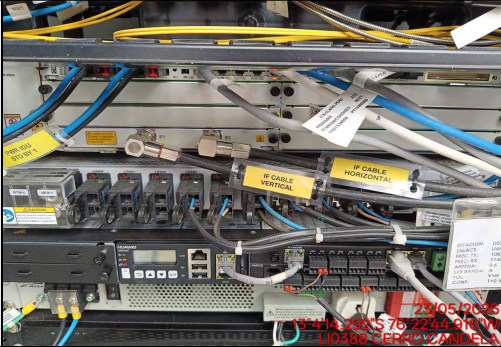
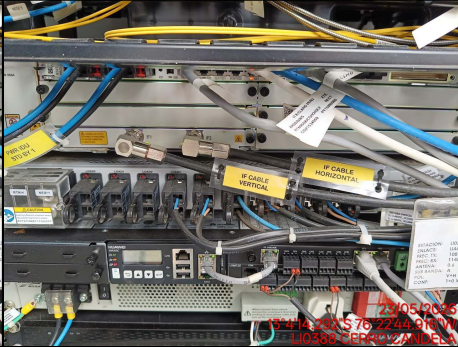
**CONECTORES: DETECCION DE CONECTORES FI EN IDU SIN PROTECCION DE MANGA TERMOCONTRAIBLE**
