## REPORTE FOTOGRÁFICO - TORRES

Nombre de la Estación: HERBAY\_ALTO  
Nombre de Localidad: SAN VICENTE DE CAÑETE  
Fecha: 21/05/2026 - 21/05/2026  
Dirección: CP HERBAY ALTO  
ID site: LI5262  
CRQ: CRQ00000070584

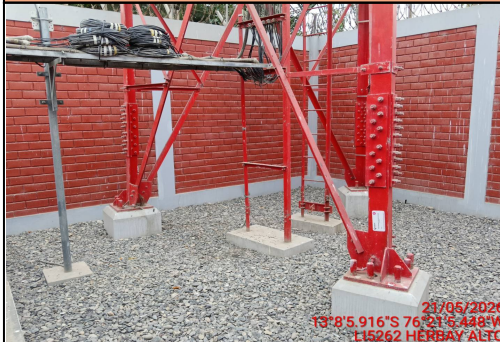
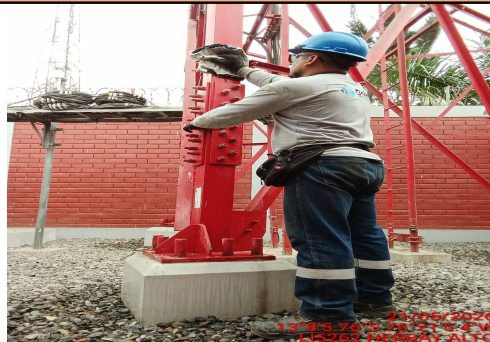
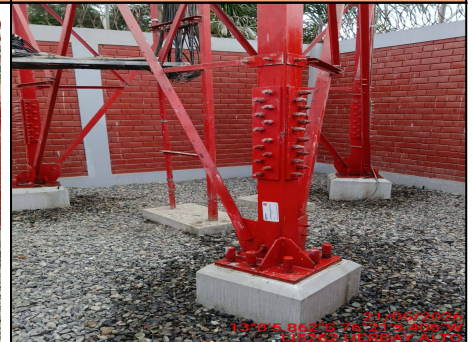
### PINTURA Y GALVANIZADO: VERIFICAR EL ESTADO DE LA PINTURA Y GALVANIZADO

| CHECKLIST - TORRES | | |
|---|---|---|
| Pintura | OK | Verificar visualmente el estado de pintado y realizar el resane de existir puntos con presencia de corrosión |

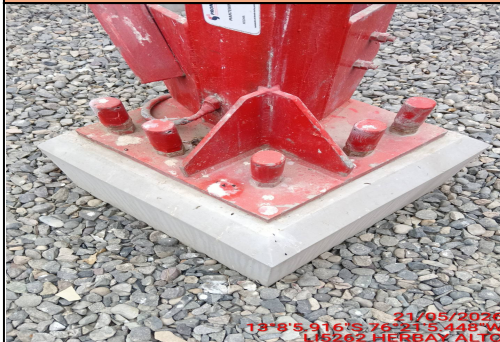
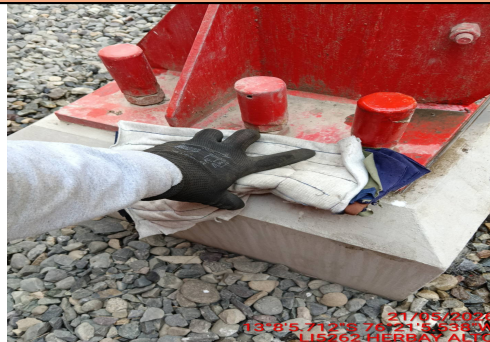
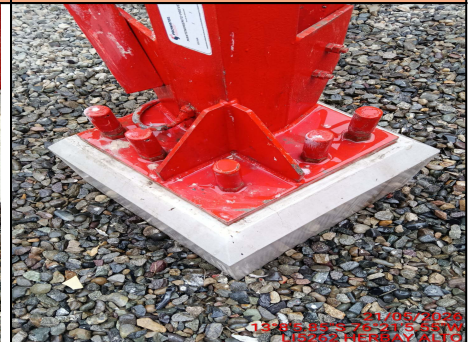
### BASES DEL CONCRETO: REVISION DEL ESTADO DE LAS BASES DEL CONCRETO

| CHECKLIST - TORRES | | |
|---|---|---|
| Bases | OK | Verificar las bases de la torre |

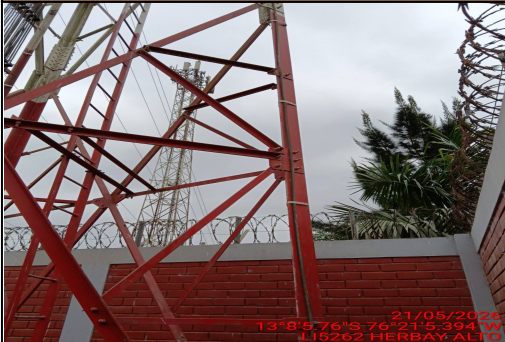
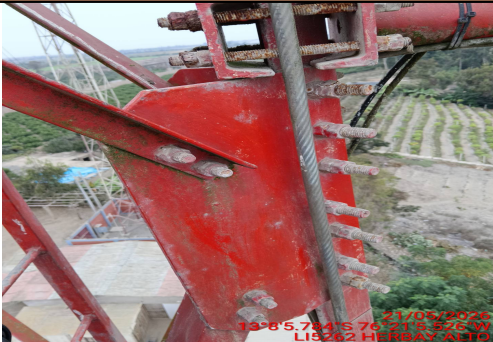
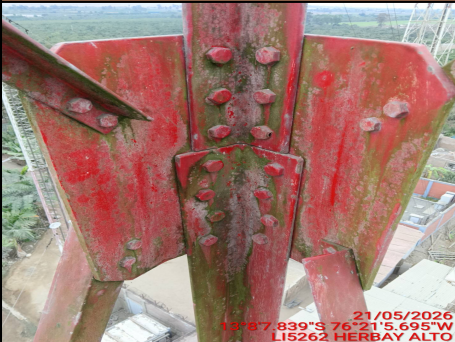
PERNOS Y TUERCAS: REVISION DEL ESTADO DE LOS PERNOS Y LAS TUERCAS

| CHECKLIST - TORRES | | |
|---|---|---|
| Pernos | OK | Realizar inspección visual y ajuste de pernos |
