## REPORTE FOTOGRÁFICO - SPD y Tableros Eléctricos

Nombre de la Estación: BUJAMA\_ALTA  
Nombre de Localidad: MALA  
Fecha: 25/05/2026 - 25/05/2026  
Dirección: CP BUJAMA ALTA  
ID site: LI4553  
CRQ: CRQ00000074600

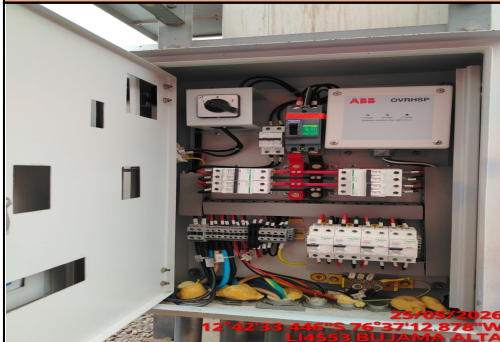
#### ANTES

### VERIFICACIÓN DE PARÁMETRO DE OPERACIÓN : VOLTAJE(V)

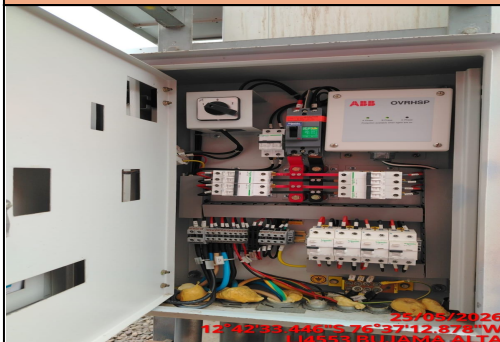
#### ANTES

### LIMPIEZA TÉCNICA DE COMPONENTES

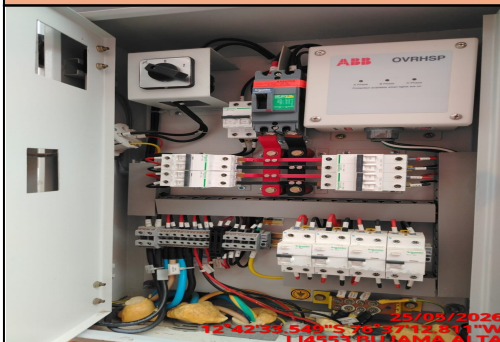
#### ANTES

### AJUSTE DE CONEXIONADO Y ACTUALIZACION DE SEÑALIZADO
