# REPORTE FOTOGRÁFICO - Sistema de Obras Civiles / Seguridad Exterior

Nombre de la Estacion: CHOCOS  
Nombre de Localidad: CHOCOS  
Fecha: 25/05/2026 - 25/05/2026  
Direccion: CHOCOS YAUYOS  
ID site: LI1551  
CRQ: CRQ00000074655

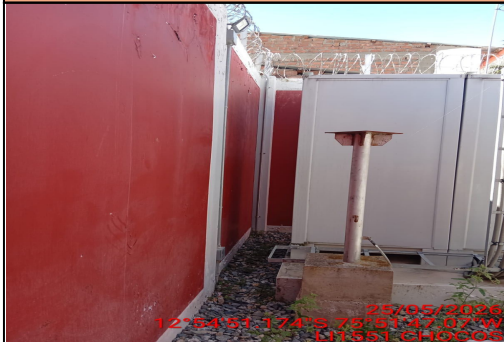
### ANTES

## REVISION DEL ESTADO DE COLUMNAS Y VIGAS

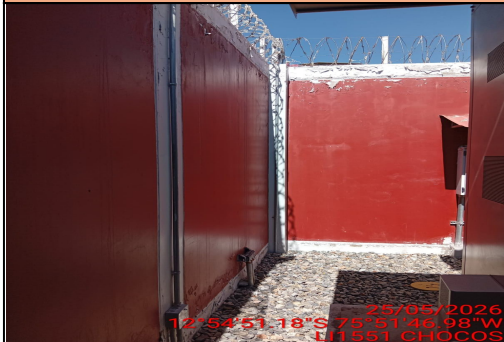
### ANTES

## REVISION DEL ESTADO DEL CERCO PERIMETRICO

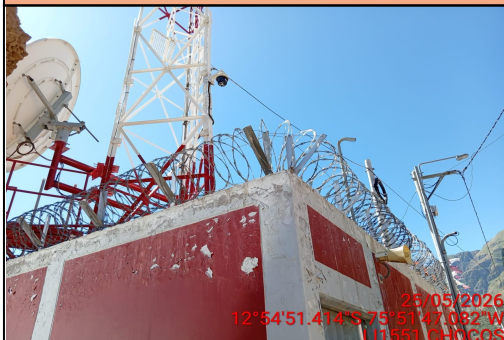
### ANTES

## REVISION DEL ESTADO DE LA CONCERTINA
