## REPORTE FOTOGRÁFICO - SUPERVISION

**Nombre de la Estacion:** CHANCAYLLO  
**Nombre de Localidad:** CHANCAY  
**Fecha:** 25/05/2026 - 25/05/2026  
**Direccion:** EX FUNDO CHANCAYLLO LT 4  
**ID site:** LI5337  
**CRQ:** CRQ000000073785

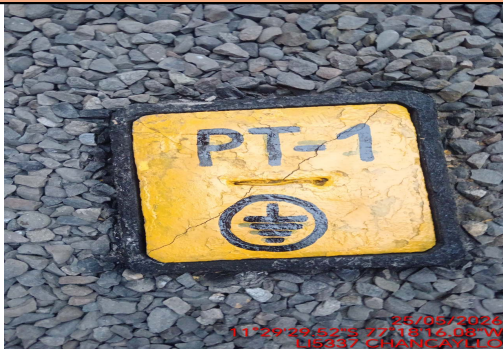
FOTO 1

### TAPAS STAP: PINTADO DE TAPAS SEGUN PLANO SPAT

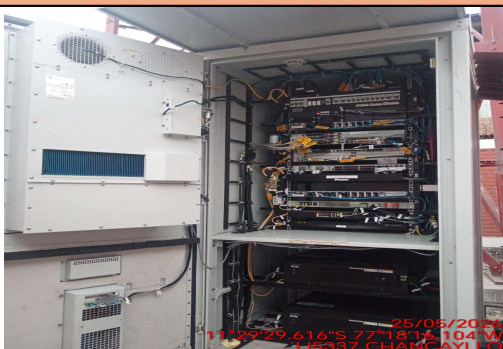
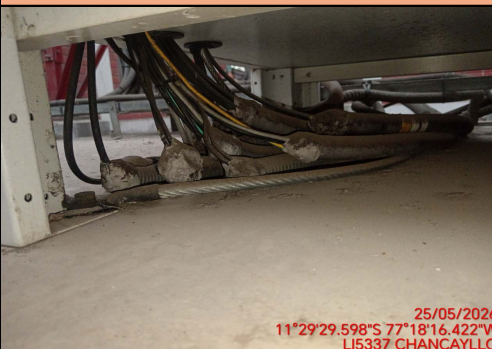
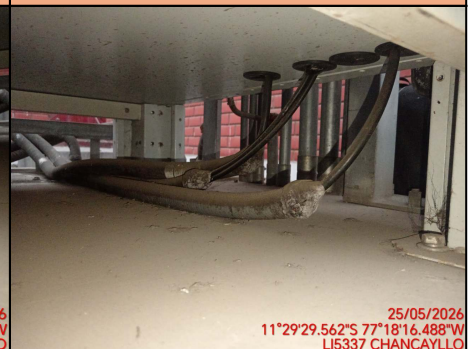
### LIMPIEZA GABINETE: LIMPIEZA DENTRO, PARTE POSTERIOR, PARTE BAJA Y ENTRE LOS GABINETES

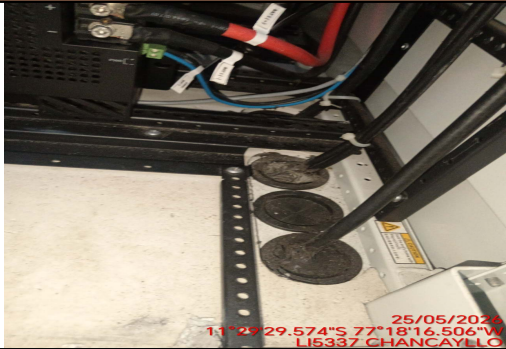
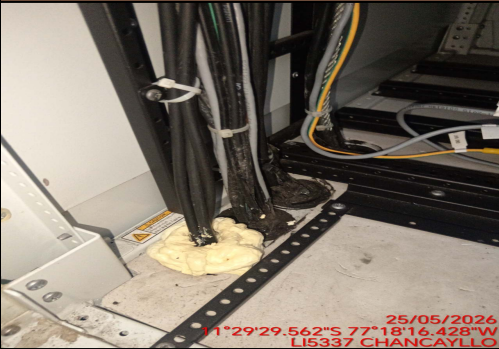
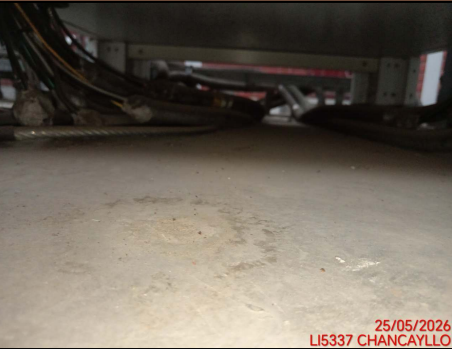
| SELLADO: SELLADO DE EQUIPOS Y DUCTOS POR DONDE INGRESAN LOS CABLES AL GABINETE (CON SIKAFLEX) | | |

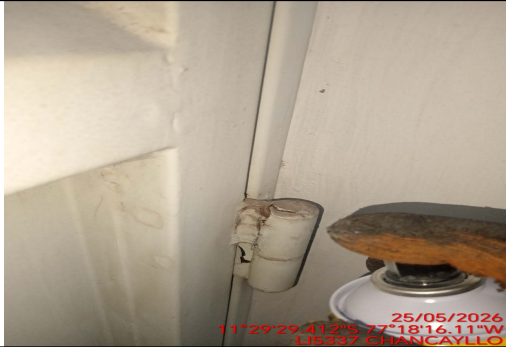
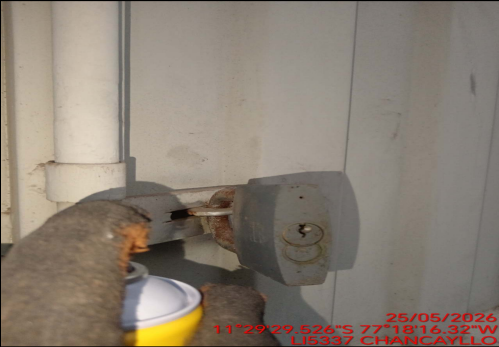
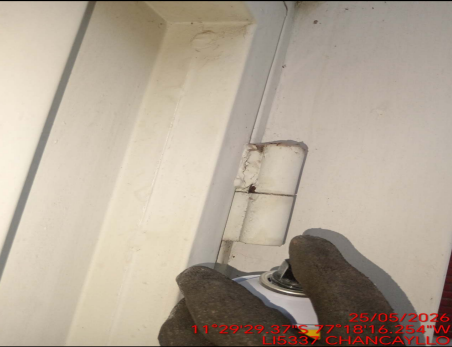
| SELLADO: SELLADO DE EQUIPOS Y DUCTOS POR DONDE INGRESAN LOS CABLES AL GABINETE (CON SIKAFLEX) | | |
|---|---|---|
| ACEITADO: ACEITADO DE PUERTAS Y CANDADOS | | |

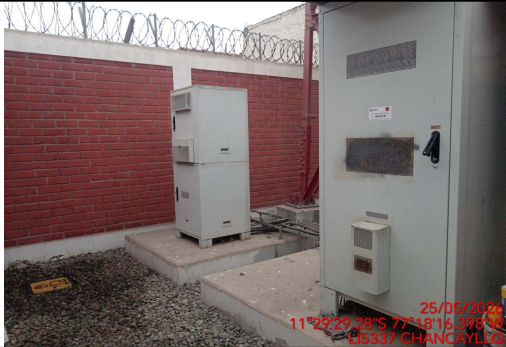
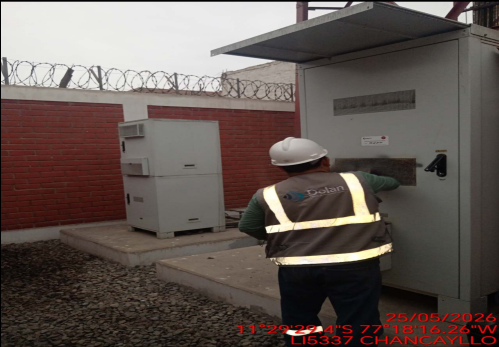
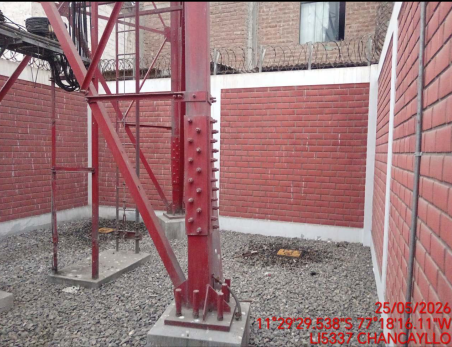
| SELLADO: SELLADO DE EQUIPOS Y DUCTOS POR DONDE INGRESAN LOS CABLES AL GABINETE (CON SIKAFLEX) | | |
|---|---|---|
| LIMPIEZA INTERIOR: LIMPIEZA INTERIOR DEL SITE / DESMALEZADO | | |

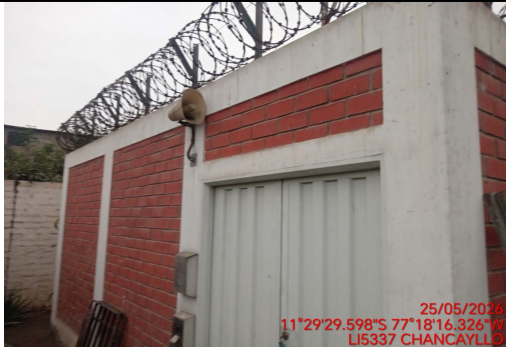
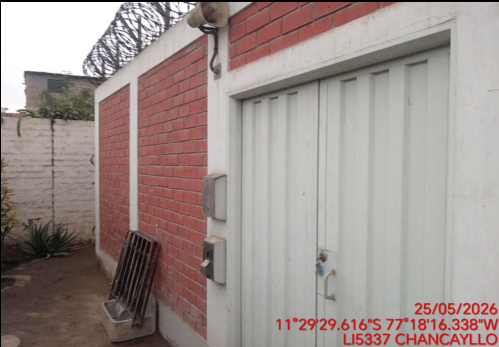
| SELLADO: SELLADO DE EQUIPOS Y DUCTOS POR DONDE INGRESAN LOS CABLES AL GABINETE (CON SIKAFLEX) | | |
|---|---|---|
| LIMPIEZA EXTERIOR: LIMPIEZA EXTERIOR DEL SITE / DESMALEZADO | | |

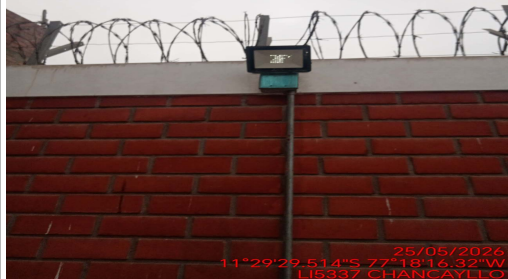
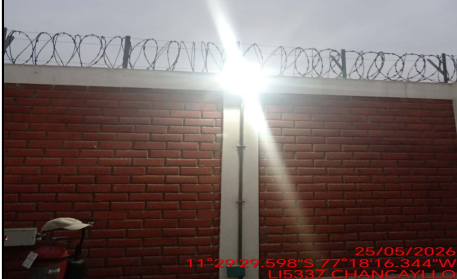
REVISION DEL ESTADO DE LUMINARIA DE EMERGENCIA (LUMINARIA ENCENDIDA Y APAGADA)

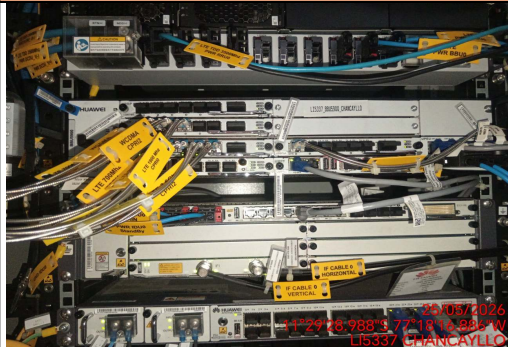
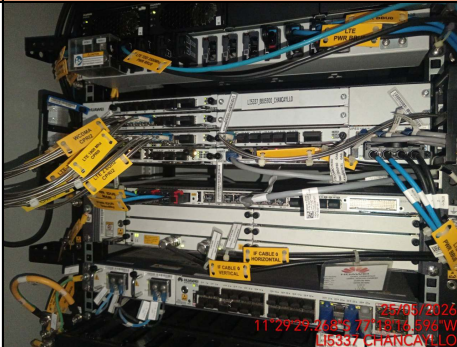
ETIQUETADO DE DATOS, POWER, TIERRA DE IDU Y TIERRA DE BBU CORRECTAMENTE ETIQUETADOS

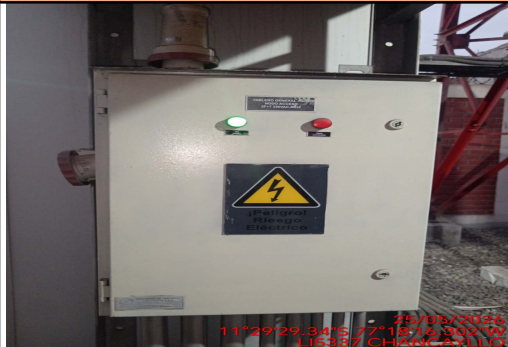
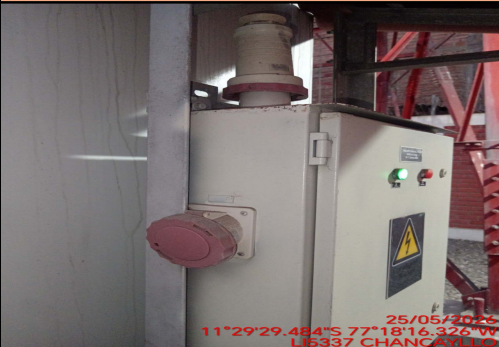
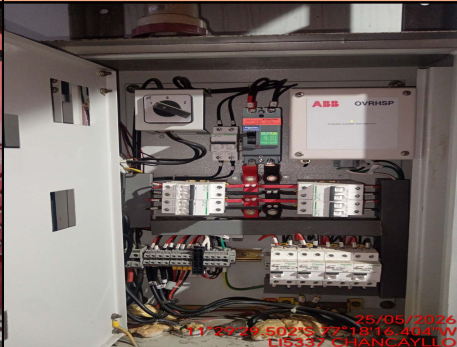
TABLERO PRONATEL: REVISION DEL ESTADO FISICO DE TABLERO (CORROSION / OXIDO)

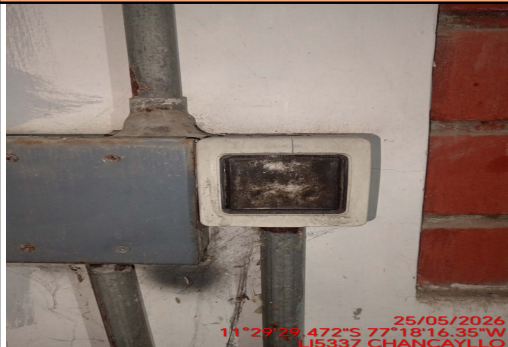
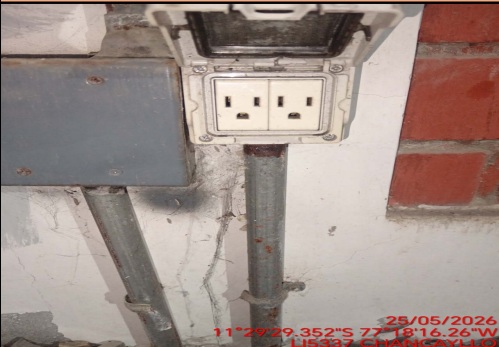
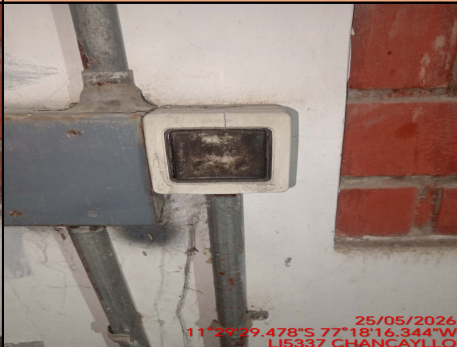
TOMACORRIENTES: REVISION DEL ESTADO FISICO DE TOMACORRIENTES

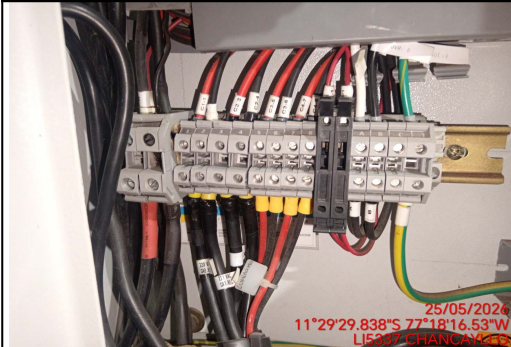
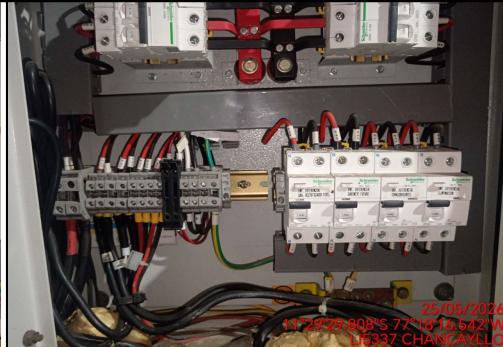
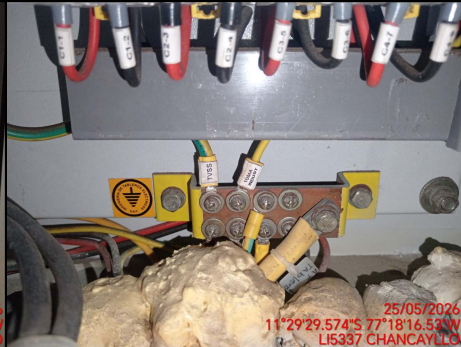
**BORNERAS: DETECCION DE TERMINALES DE CABLES EN TABLERO GENERAL SIN BORNERA**

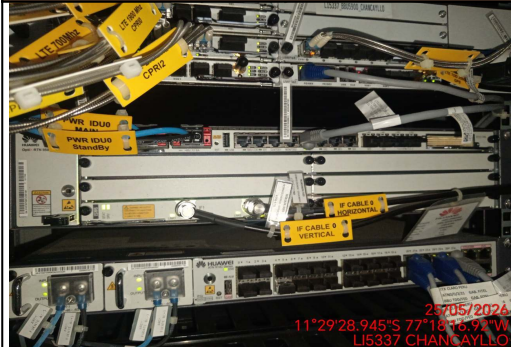
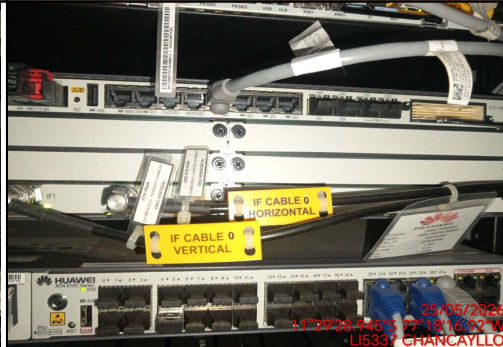
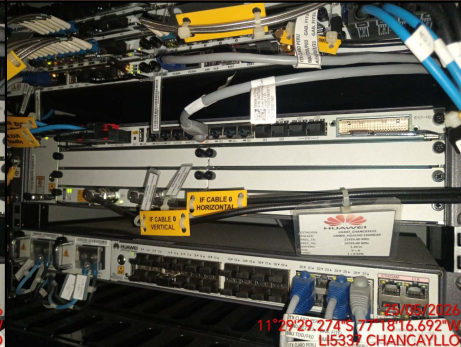
**CONECTORES: DETECCION DE CONECTORES FI EN IDU SIN PROTECCION DE MANGA TERMOCONTRAIBLE**
