## REPORTE FOTOGRÁFICO - TORRES

Nombre de la Estacion: CHOCOS  
Nombre de Localidad: CHOCOS  
Fecha: 25/05/2026 - 25/05/2026  
Direccion: CHOCOS YAUYOS  
ID site: LI1551  
CRQ: CRQ00000074655

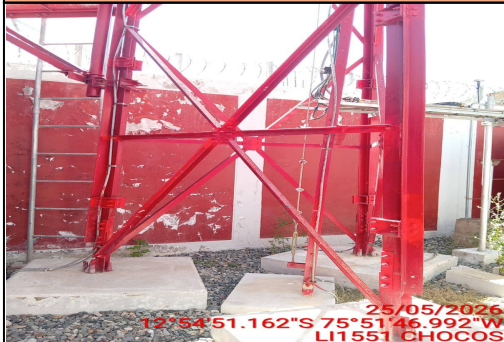
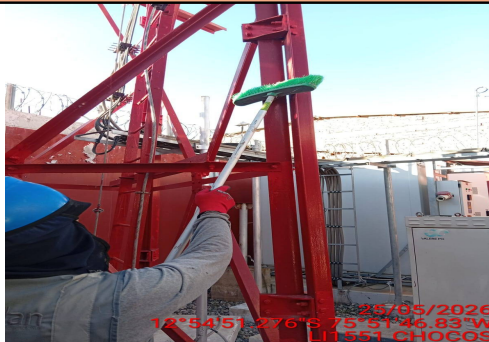
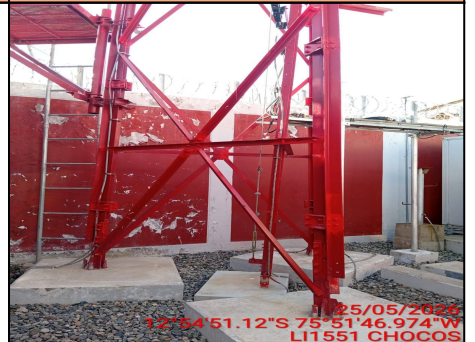
### PINTURA Y GALVANIZADO: VERIFICAR EL ESTADO DE LA PINTURA Y GALVANIZADO

| CHECKLIST - TORRES | | |
|---|---|---|
| Pintura | OK | Verificar visualmente el estado de pintado y realizar el resane de existir puntos con presencia de corrosión |

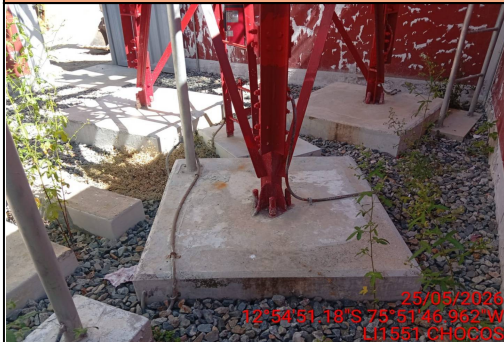
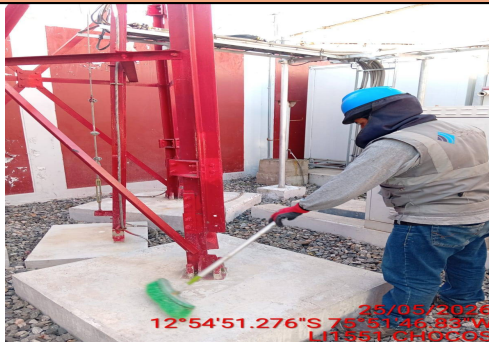
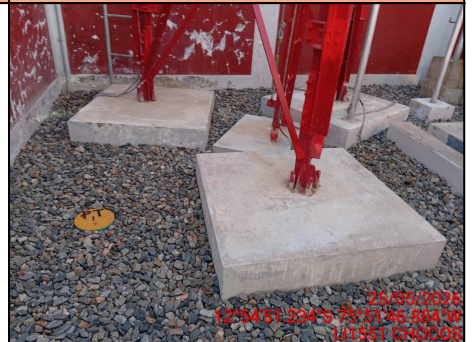
### BASES DEL CONCRETO: REVISION DEL ESTADO DE LAS BASES DEL CONCRETO

| CHECKLIST - TORRES | | |
|---|---|---|
| Bases | OK | Verificar las bases de la torre |

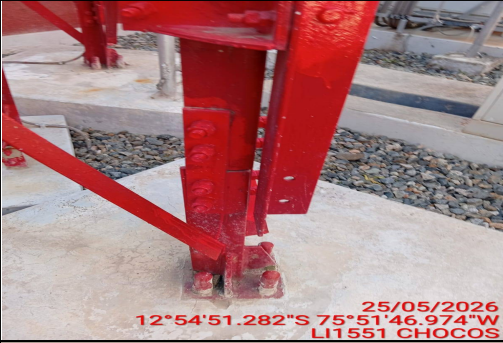
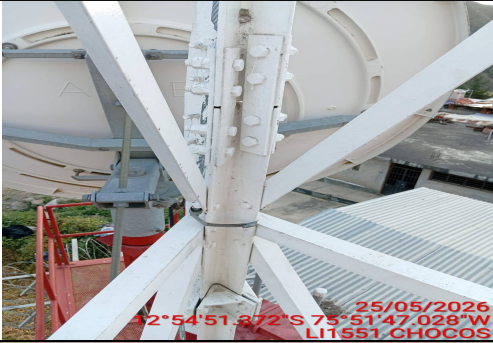
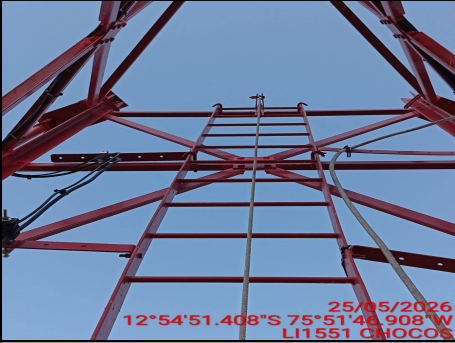
PERNOS Y TUERCAS: REVISION DEL ESTADO DE LOS PERNOS Y LAS TUERCAS

| CHECKLIST - TORRES | | |
|---|---|---|
| Pernos | OK | Realizar inspección visual y ajuste de pernos |

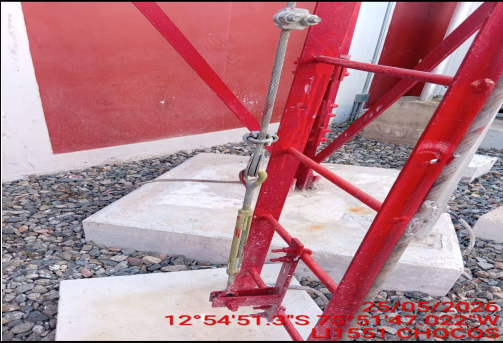
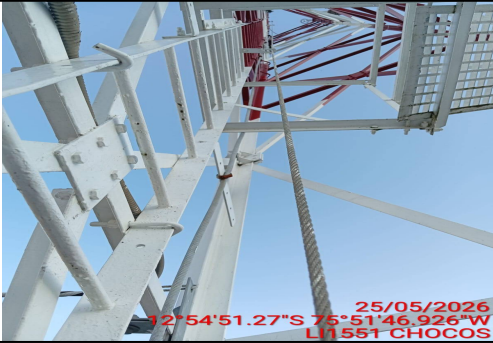
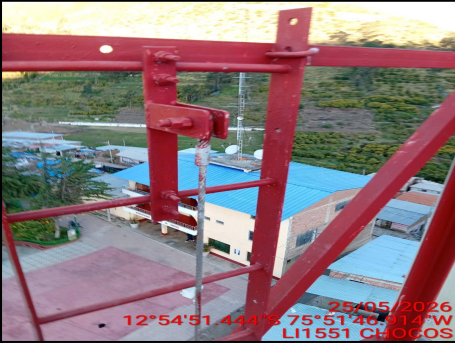
LINEA DE VIDA: REVISION DEL ESTADO DE LA LINEA DE VIDA

| CHECKLIST - TORRES | | |
|---|---|---|
| Línea de vida | OK | Verificar y ajustar la línea de vida |
