## REPORTE FOTOGRÁFICO - Sistema de Seguridad Física Interior

Nombre de la Estación: ALMENARES  
Nombre de Localidad: NUEVO IMPERIAL  
Fecha: 25/05/2026 - 25/05/2026  
Dirección: CP ALMENARES  
ID site: LI4774  
CRQ: CRQ000000074659

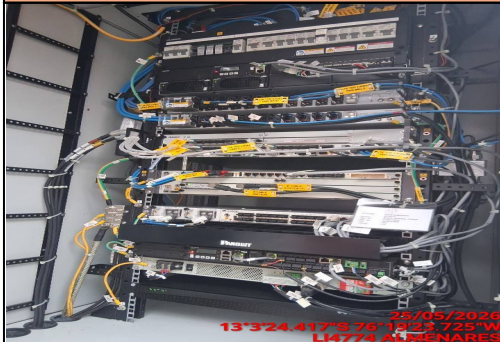
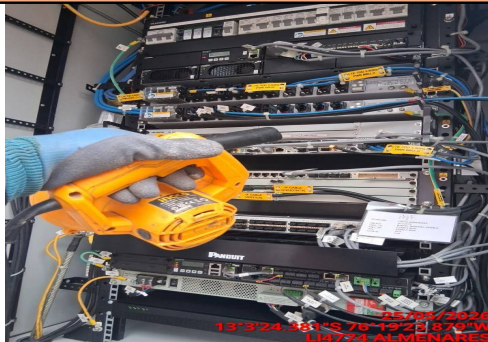
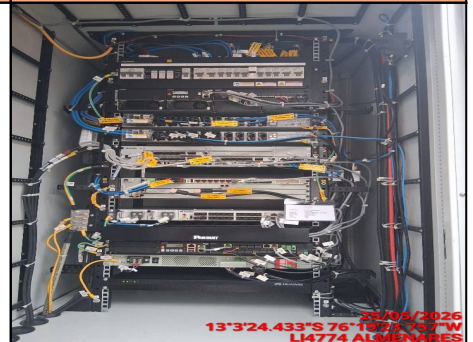
### LIMPIEZA GENERAL DE LOS EQUIPOS DEL SISTEMA

| CHECKLIST - SISTEMA DE SEGURIDAD | | |
|---|---|---|
| Sistema | OK | Limpieza de Componentes y/o equipos en general del Sistema |

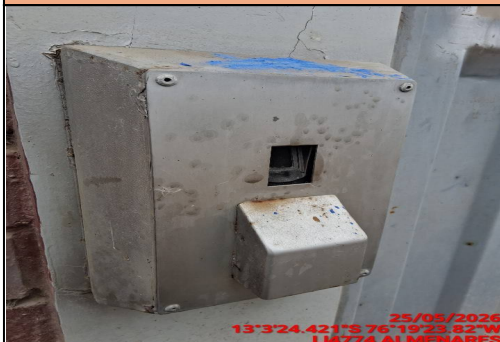
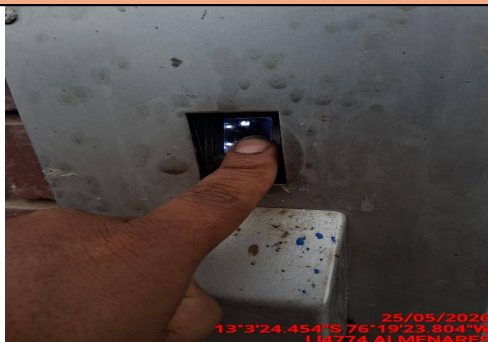
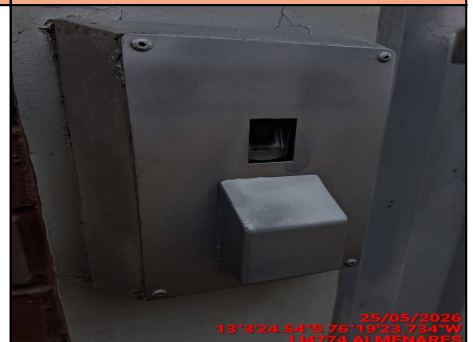
### REVISIÓN DEL BUEN FUNCIONAMIENTO DE LA LECTORA

| CHECKLIST - SISTEMA DE SEGURIDAD | | |
|---|---|---|
| Lector de Huella | OK | Verificar el buen funcionamiento de la lectora |

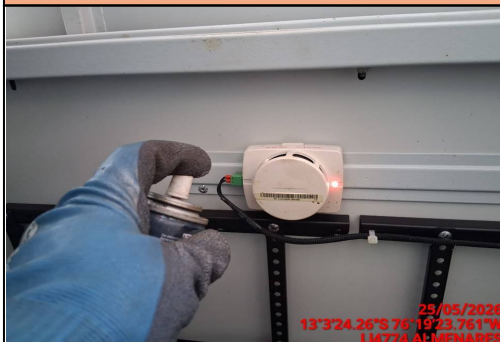
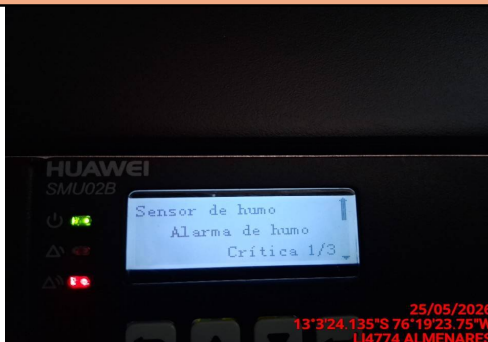
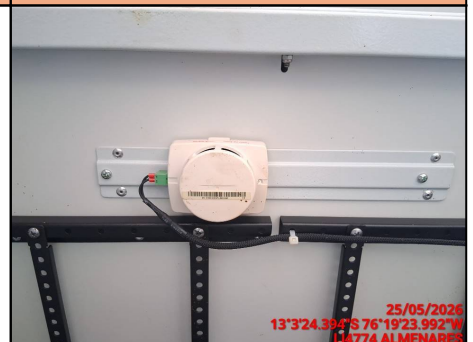
### REVISIÓN DEL FUNCIONAMIENTO DEL SENSOR DE HUMO

| CHECKLIST - SISTEMA DE SEGURIDAD | | |
|---|---|---|
| Sensor de Humo | OK | Revisión estado del sensor de Humo |
| Sensor de Humo | OK | Verificar activación de la sirena y alarma generada en NOC |

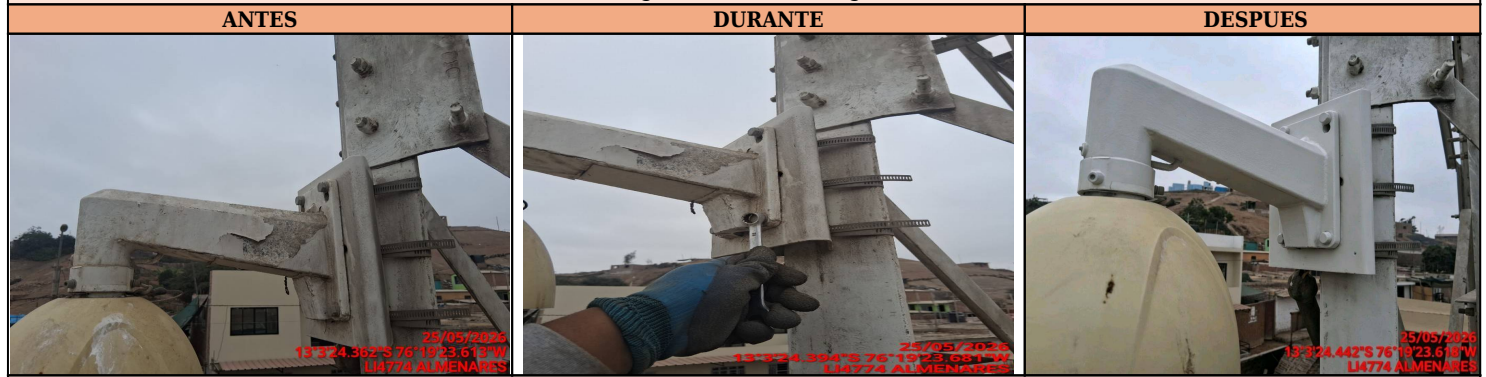
### REVISIÓN DE SUJECCIÓN Y ANCLAJES DE CÁMARA

| CHECKLIST - SISTEMA DE SEGURIDAD | | |
|---|---|---|
| Cámara | OK | Revisión de sujeción y anclajes de la Cámara |

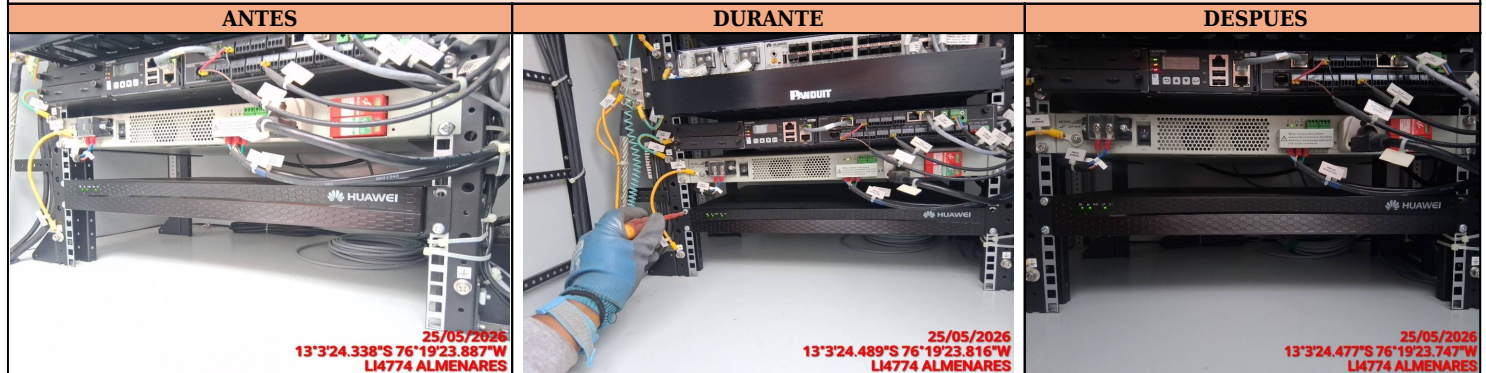
### REVISIÓN DEL EQUIPO DE GRABACIÓN (VCN510 - 8P)

| CHECKLIST - SISTEMA DE SEGURIDAD | | |
|---|---|---|
| Grabador de Video | OK | Verificar grabación local desde el NOC |

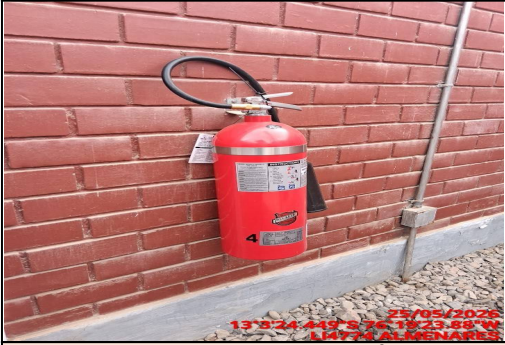
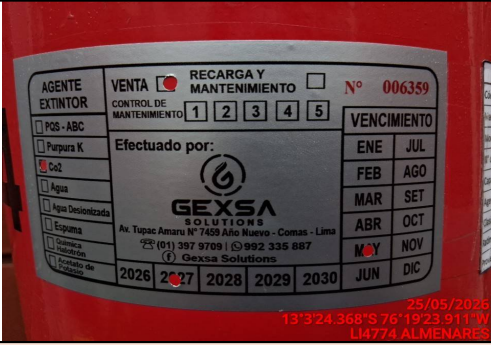
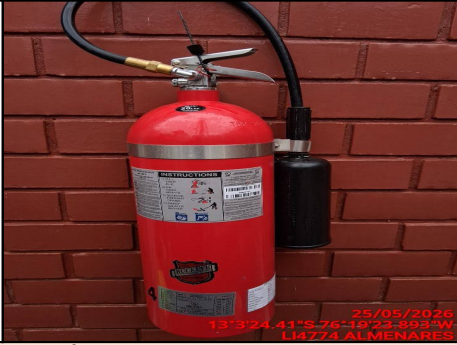
| REVISIÓN DE LA SIRENA | | |
|---|---|---|
| REVISIÓN DEL EXTINTOR | | |

| CHECKLIST - SISTEMA DE SEGURIDAD | | |
|---|---|---|
| Extintor | OK | Verificar estado y Fecha de caducidad del Extintor |

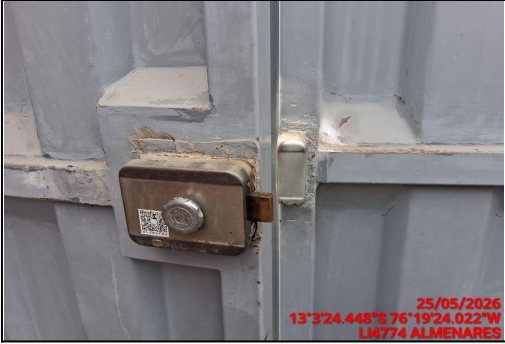
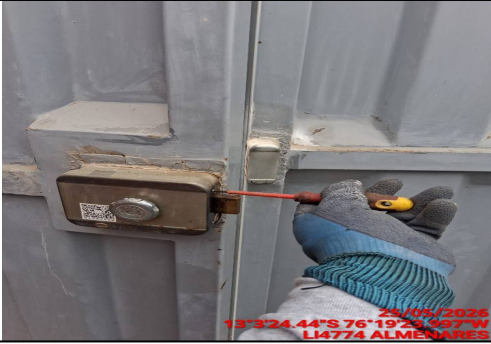
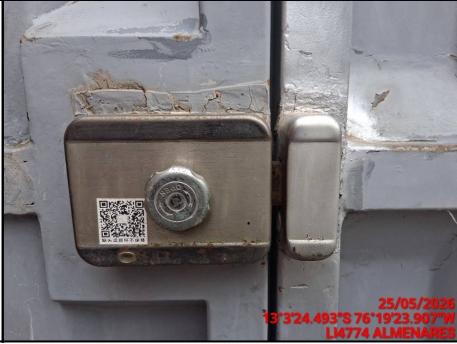
| REVISIÓN DE LA SIRENA | | |
|---|---|---|
| REVISIÓN DEL CORRECTO FUNCIONAMIENTO DE LA CHAPA ELÉCTRICA | | |

| CHECKLIST - SISTEMA DE SEGURIDAD | | |
|---|---|---|
| Chapa Eléctrica | OK | Verificar Apertura de puerta (remoto y presencial) |
