## REPORTE FOTOGRÁFICO - Sistema de Seguridad Física Interior

**Nombre de la Estacion:** SANTO\_DOMINGO\_DE\_APACHE  
**Nombre de Localidad:** LEONCIO PRADO  
**Fecha:** 25/05/2026 - 25/05/2026  
**Direccion:** CENTRO POBLADO SANTO DOMINGO DE APACHE  
**ID site:** LI5343  
**CRQ:** CRQ00000073789

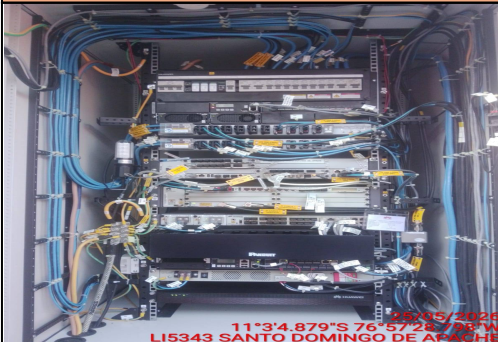
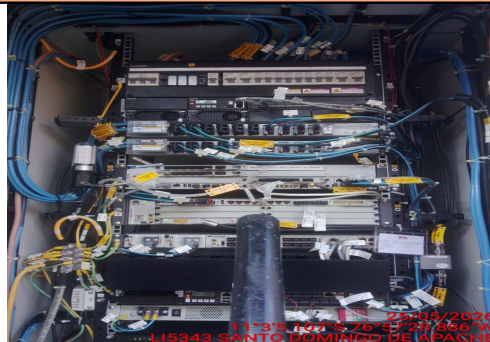
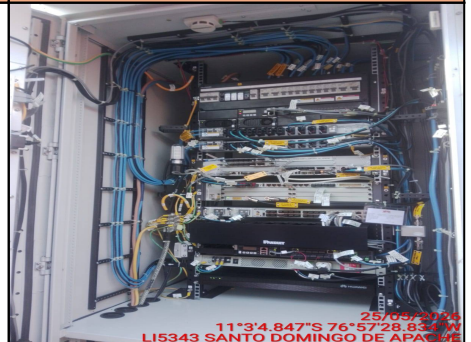
### LIMPIEZA GENERAL DE LOS EQUIPOS DEL SISTEMA

| CHECKLIST - SISTEMA DE SEGURIDAD | | |
|---|---|---|
| Sistema | OK | Limpieza de Componentes y/o equipos en general del Sistema |

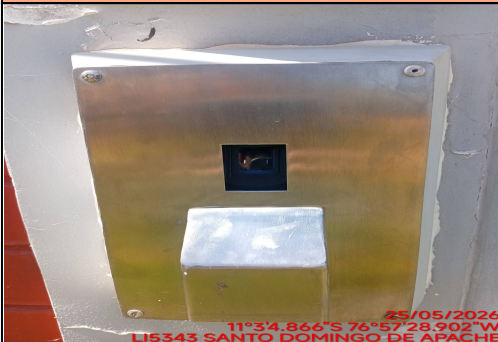
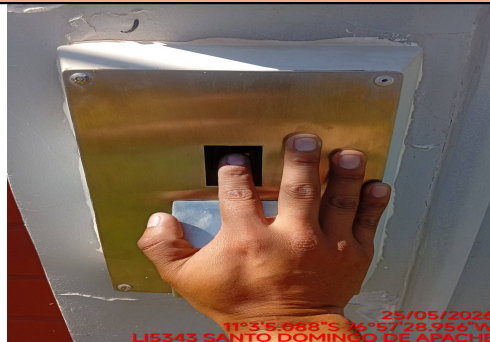
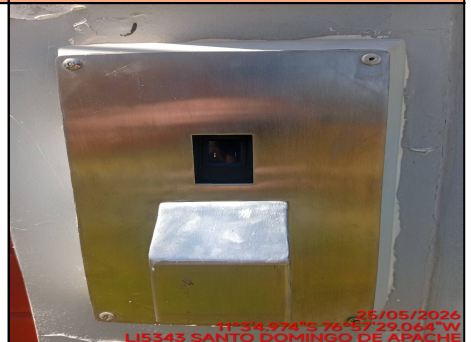
### REVISIÓN DEL BUEN FUNCIONAMIENTO DE LA LECTORA

| CHECKLIST - SISTEMA DE SEGURIDAD | | |
|---|---|---|
| Lector de Huella | OK | Verificar el buen funcionamiento de la lectora |

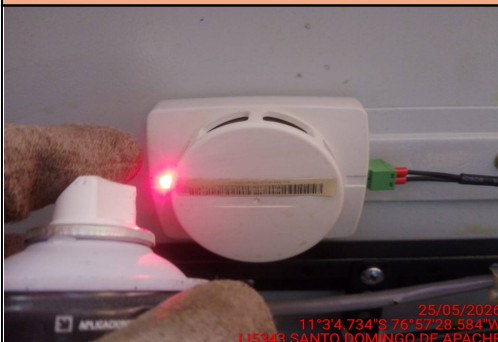
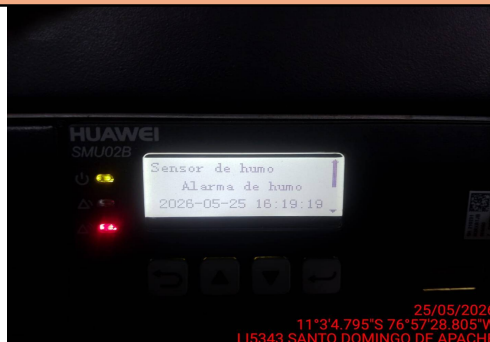
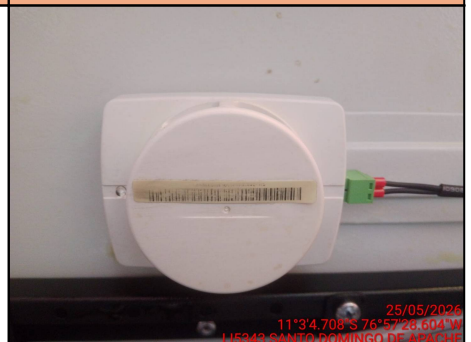
### REVISIÓN DEL FUNCIONAMIENTO DEL SENSOR DE HUMO

| CHECKLIST - SISTEMA DE SEGURIDAD | | |
|---|---|---|
| Sensor de Humo | OK | Revisión estado del sensor de Humo |
| Sensor de Humo | OK | Verificar activación de la sirena y alarma generada en NOC |

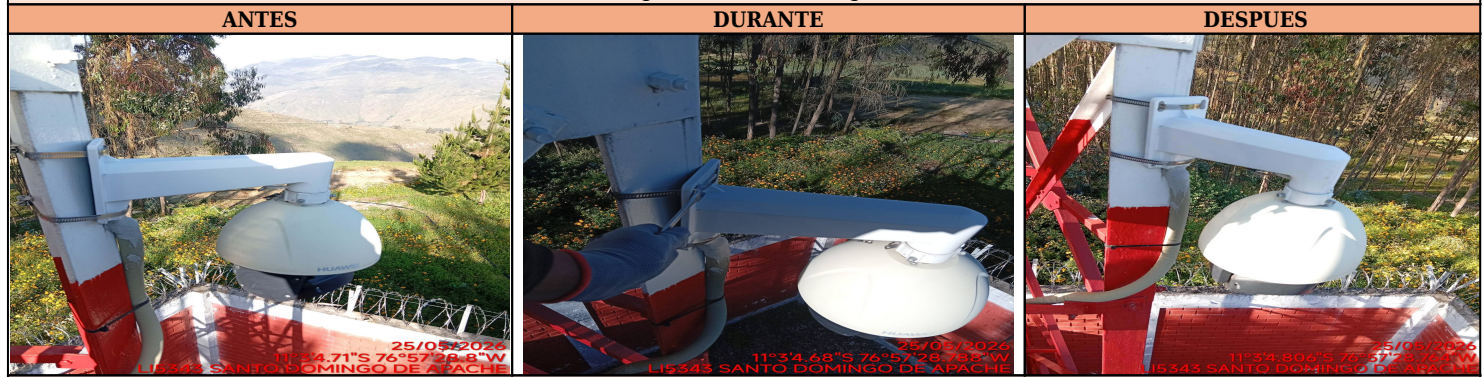
## REVISIÓN DE SUJECIÓN Y ANCLAJES DE CÁMARA

| CHECKLIST - SISTEMA DE SEGURIDAD | | |
|---|---|---|
| Cámara | OK | Revisión de sujeción y anclajes de la Cámara |

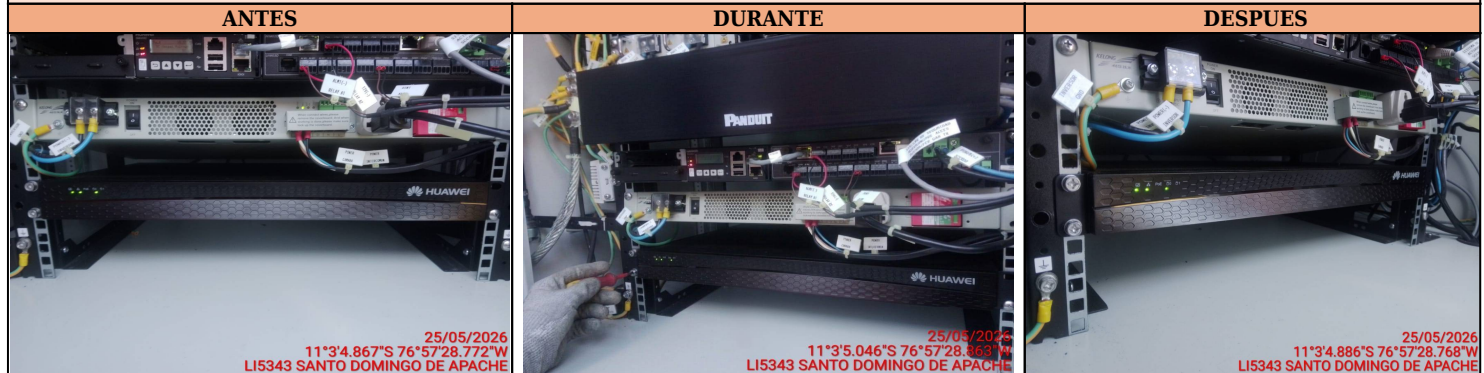
## REVISIÓN DEL EQUIPO DE GRABACIÓN (VCN510 - 8P)

| CHECKLIST - SISTEMA DE SEGURIDAD | | |
|---|---|---|
| Grabador de Video | OK | Verificar grabación local desde el NOC |

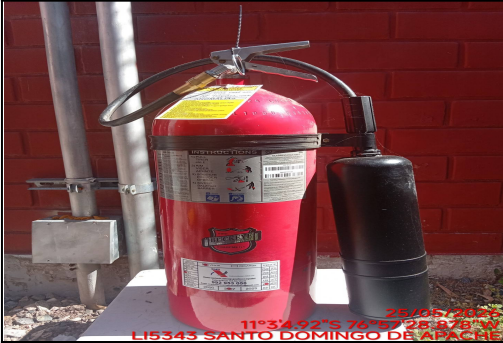
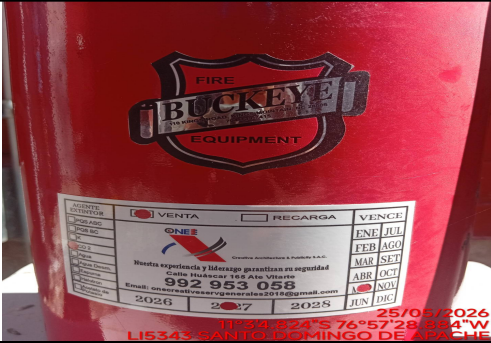
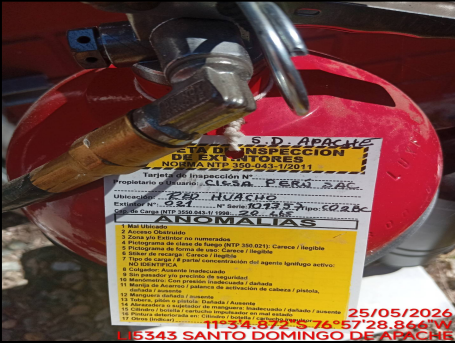
| REVISIÓN DE LA SIRENA | | |
|---|---|---|
| REVISIÓN DEL EXTINTOR | | |

| CHECKLIST - SISTEMA DE SEGURIDAD | | |
|---|---|---|
| Extintor | OK | Verificar estado y Fecha de caducidad del Extintor |

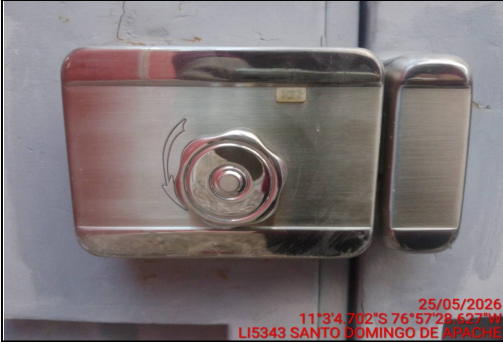
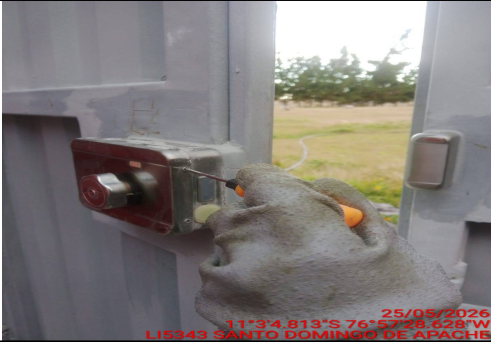
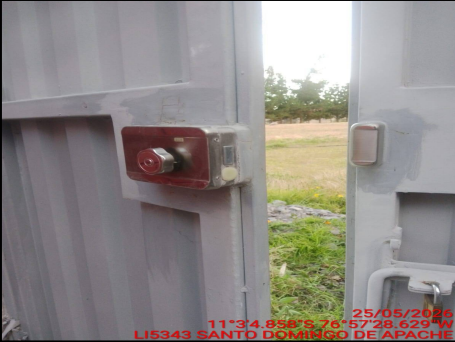
| REVISIÓN DE LA SIRENA | | |
|---|---|---|
| REVISIÓN DEL CORRECTO FUNCIONAMIENTO DE LA CHAPA ELÉCTRICA | | |

| CHECKLIST - SISTEMA DE SEGURIDAD | | |
|---|---|---|
| Chapa Eléctrica | OK | Verificar Apertura de puerta (remoto y presencial) |
