## REPORTE FOTOGRÁFICO - SUPERVISION

**Nombre de la Estacion:** CHOCOS  
**Nombre de Localidad:** CHOCOS  
**Fecha:** 25/05/2026 - 25/05/2026  
**Dirección:** CHOCOS YAUYOS  
**ID site:** LI1551  
**CRQ:** CRQ000000074655

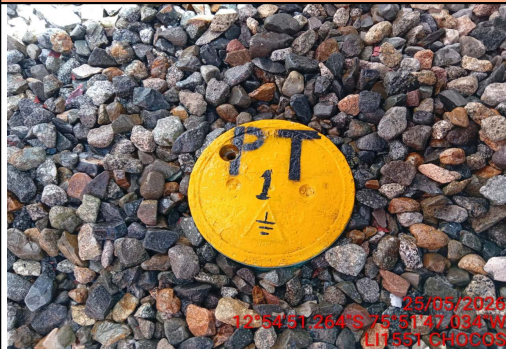
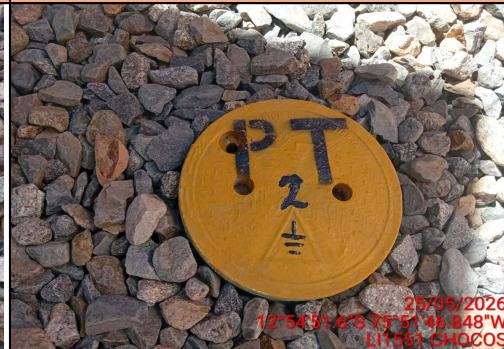
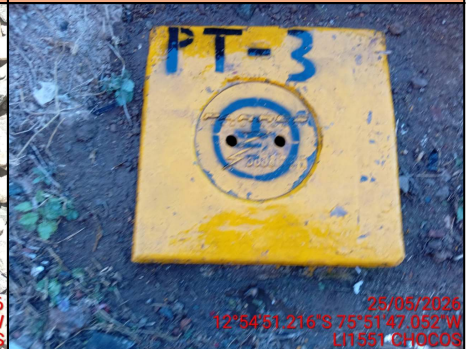
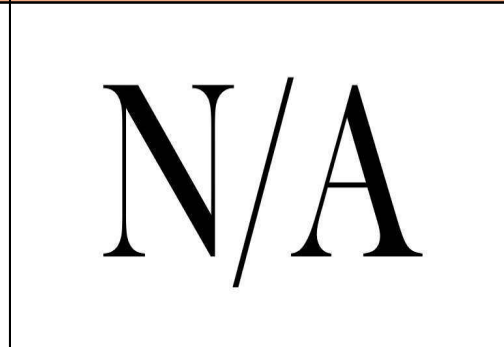
### TAPAS STAP: PINTADO DE TAPAS SEGUN PLANO SPAT

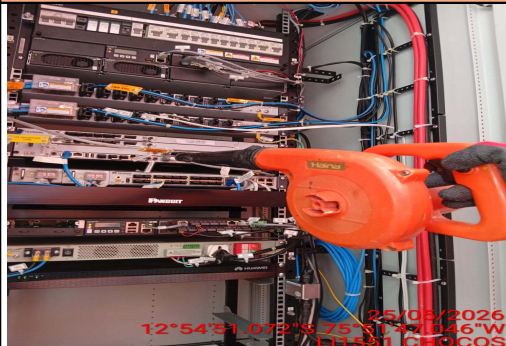
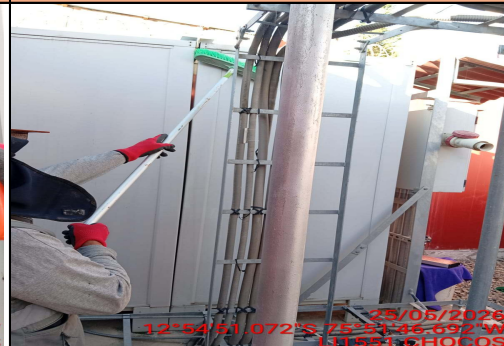
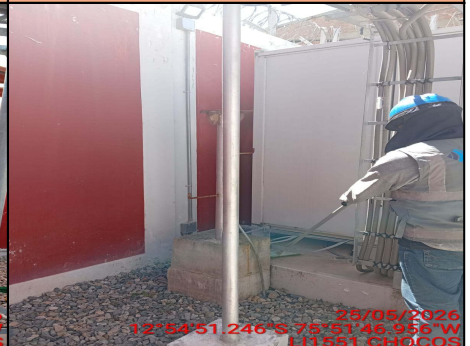
### LIMPIEZA GABINETE: LIMPIEZA DENTRO, PARTE POSTERIOR, PARTE BAJA Y ENTRE LOS GABINETES

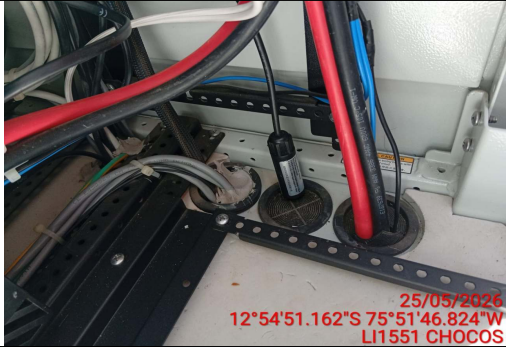
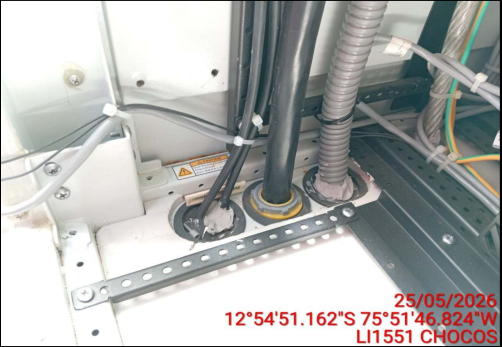
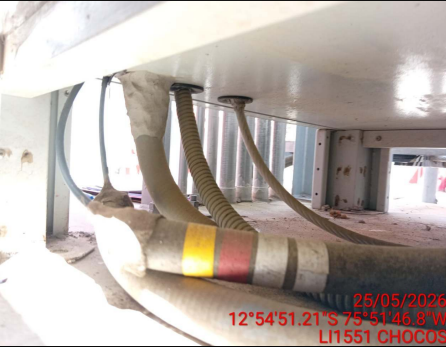
| SELLADO: SELLADO DE EQUIPOS Y DUCTOS POR DONDE INGRESAN LOS CABLES AL GABINETE (CON SIKAFLEX) | | |

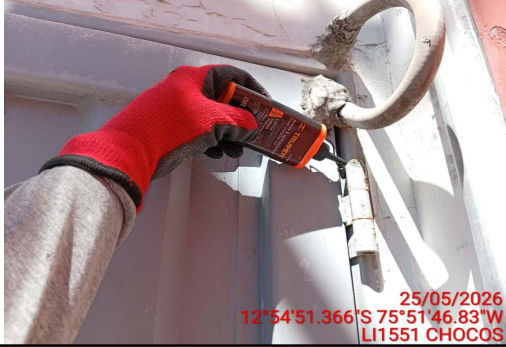
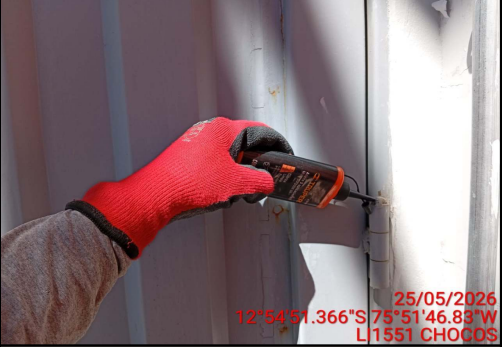
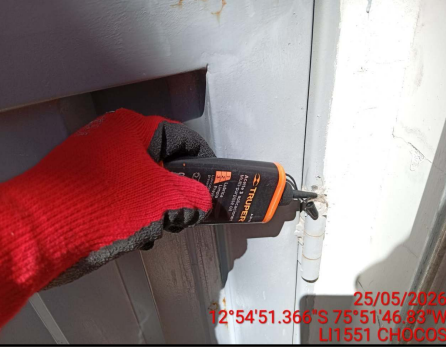
| SELLADO: SELLADO DE EQUIPOS Y DUCTOS POR DONDE INGRESAN LOS CABLES AL GABINETE (CON SIKAFLEX) | | |
|---|---|---|
| ACEITADO: ACEITADO DE PUERTAS Y CANDADOS | | |

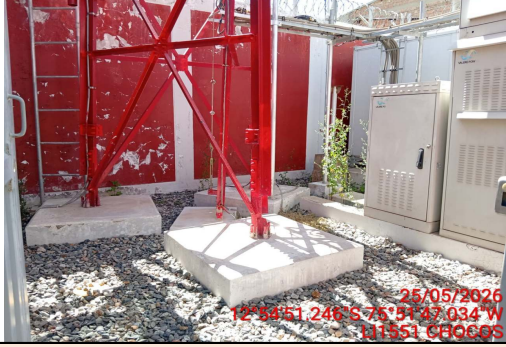
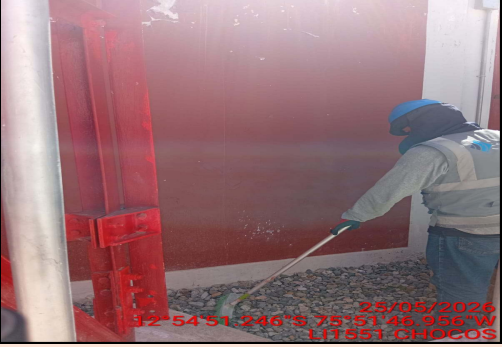
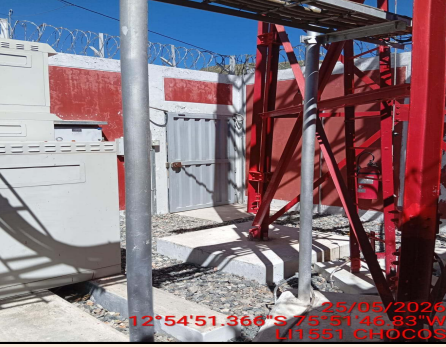
| SELLADO: SELLADO DE EQUIPOS Y DUCTOS POR DONDE INGRESAN LOS CABLES AL GABINETE (CON SIKAFLEX) | | |
|---|---|---|
| LIMPIEZA INTERIOR: LIMPIEZA INTERIOR DEL SITE / DESMALEZADO | | |

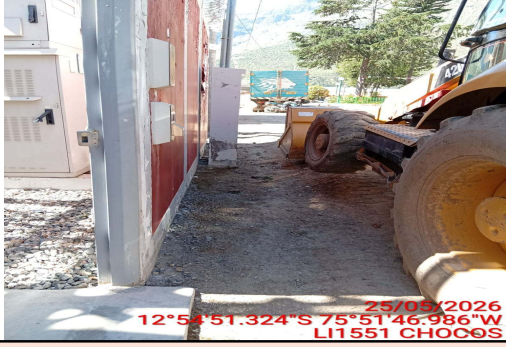
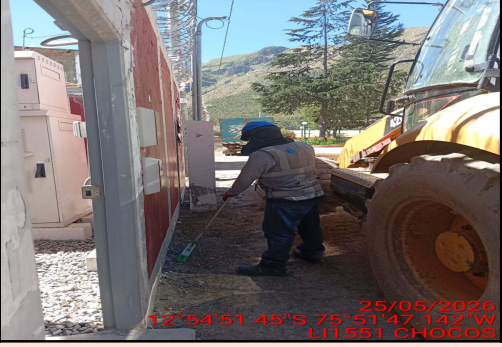
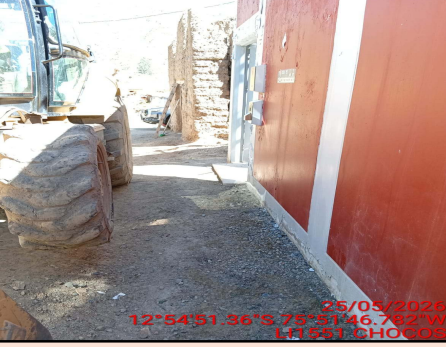
| SELLADO: SELLADO DE EQUIPOS Y DUCTOS POR DONDE INGRESAN LOS CABLES AL GABINETE (CON SIKAFLEX) | | |
|---|---|---|
| LIMPIEZA EXTERIOR: LIMPIEZA EXTERIOR DEL SITE / DESMALEZADO | | |

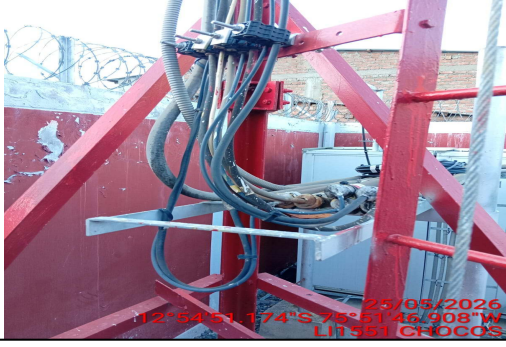
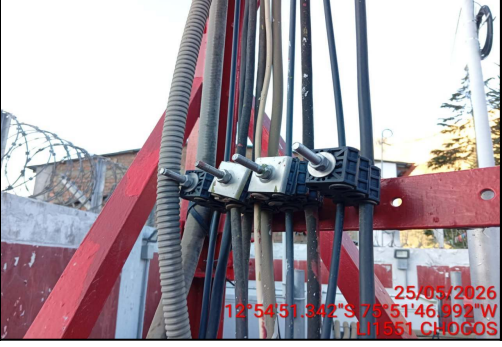
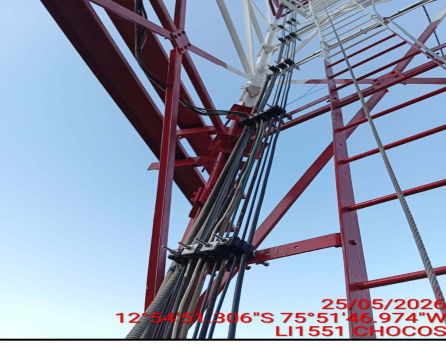
| SELLADO: SELLADO DE EQUIPOS Y DUCTOS POR DONDE INGRESAN LOS CABLES AL GABINETE (CON SIKAFLEX) | | |
|---|---|---|
| CLAMPS: REVISION DE CLAMPS EN CABLES IF, FO Y ENERGIZADO DE RRU's | | |

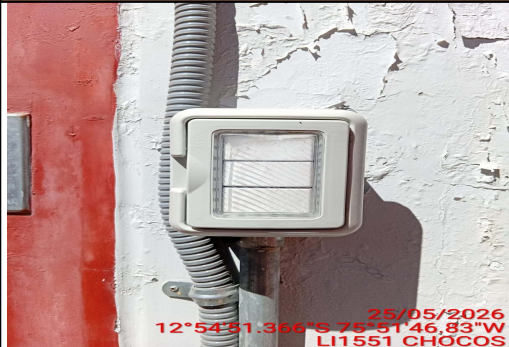
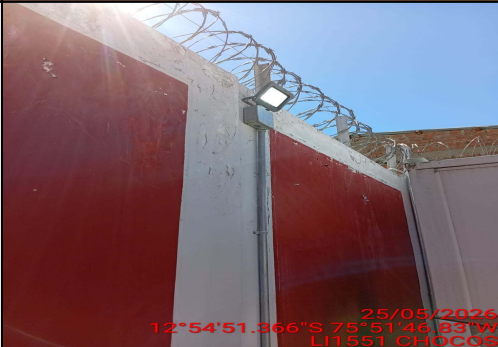
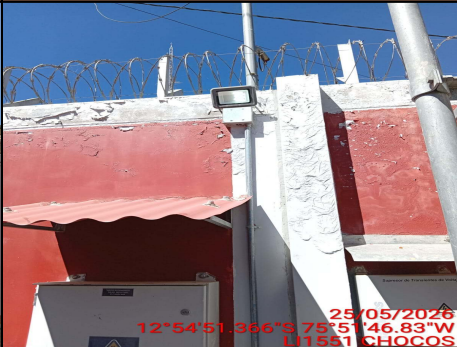
REVISION DEL ESTADO DE LUMINARIA DE EMERGENCIA (LUMINARIA ENCENDIDA Y APAGADA)

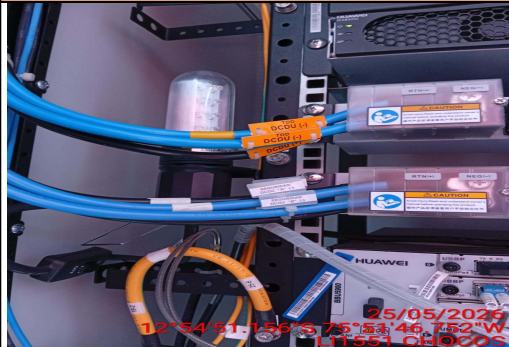
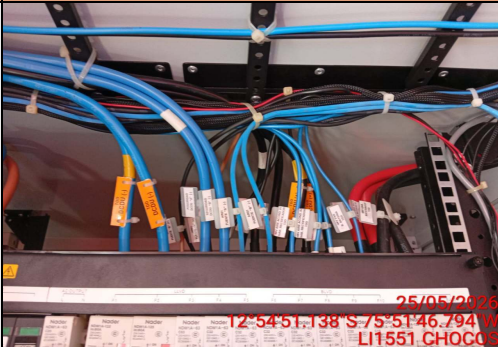
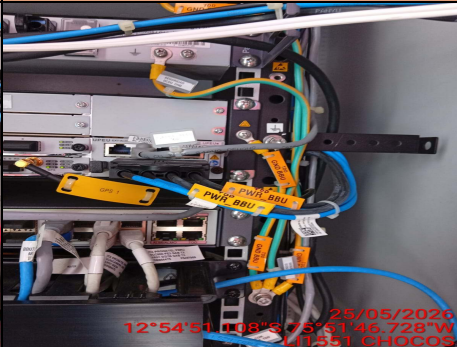
ETIQUETADO DE DATOS, POWER, TIERRA DE IDU Y TIERRA DE BBU CORRECTAMENTE ETIQUETADOS

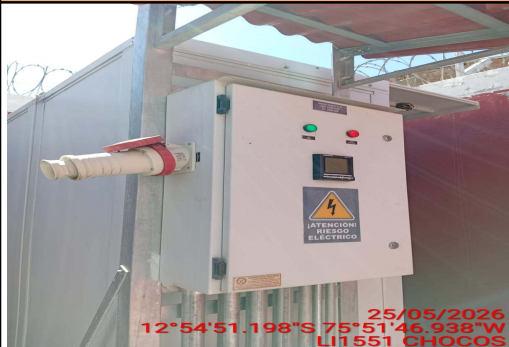
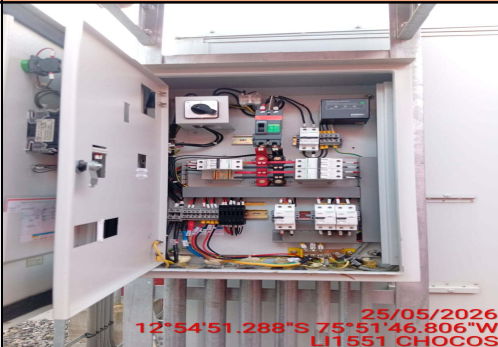
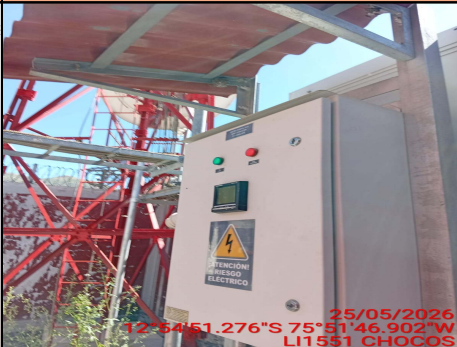
TABLERO PRONATEL: REVISION DEL ESTADO FISICO DE TABLERO (CORROSION / OXIDO)

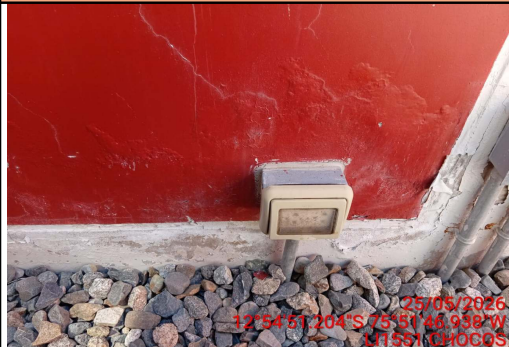
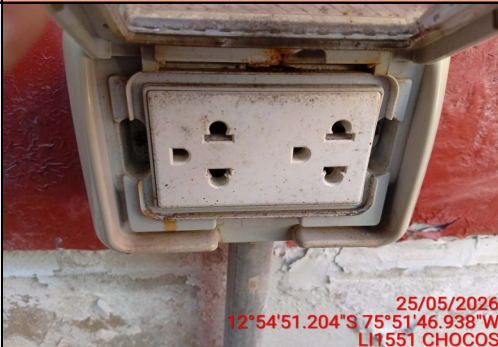
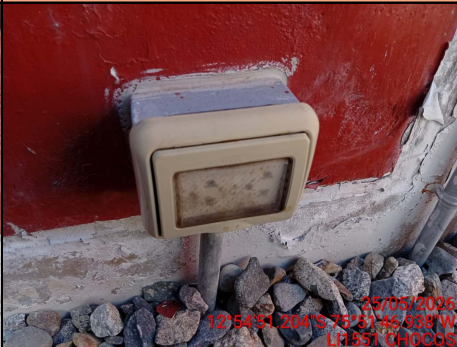
TOMACORRIENTES: REVISION DEL ESTADO FISICO DE TOMACORRIENTES
