## REPORTE FOTOGRÁFICO - SUPERVISION

**Nombre de la Estacion:** SAN BARTOLOME DE CURAY  
**Nombre de Localidad:** PACHANGARA  
**Fecha:** 26/05/2026 - 26/05/2026  
**Direccion:** CENTRO POBLADO SAN BARTOLOME DE CURAY  
**ID site:** LI5564  
**CRQ:** CRQ000000073788

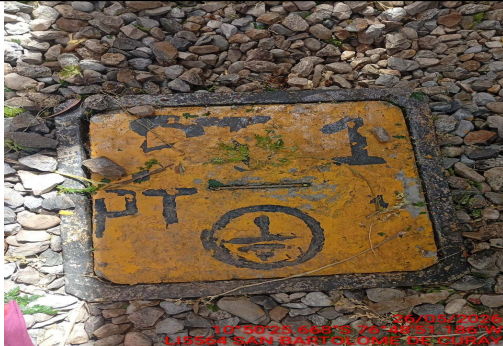
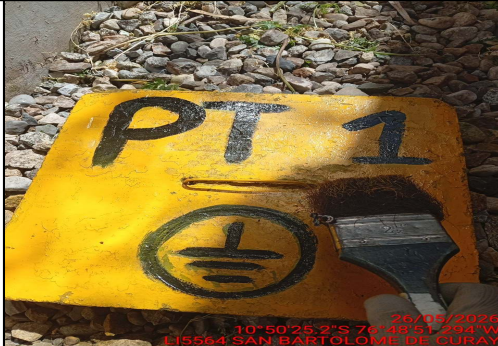
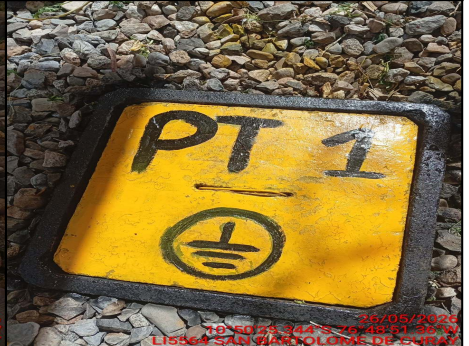
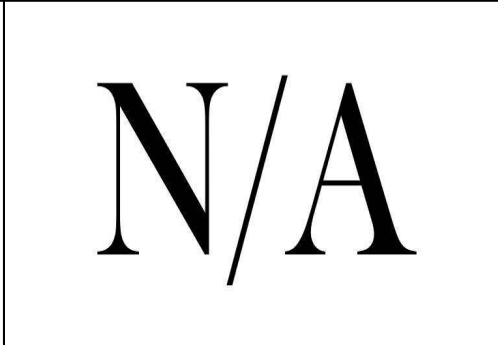
### TAPAS STAP: PINTADO DE TAPAS SEGUN PLANO SPAT

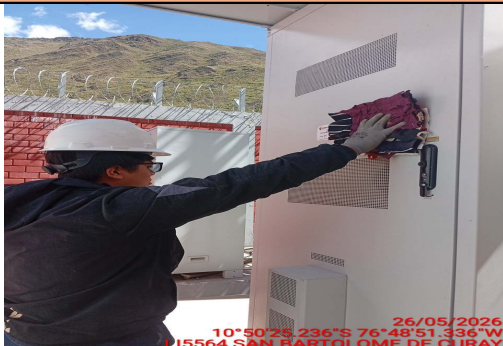
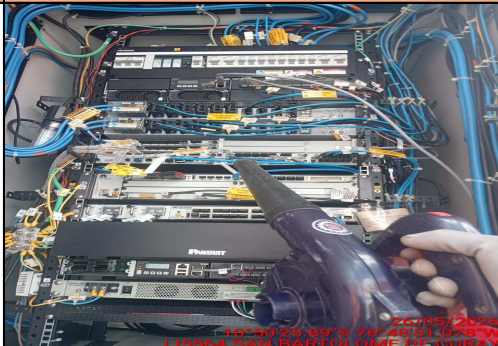
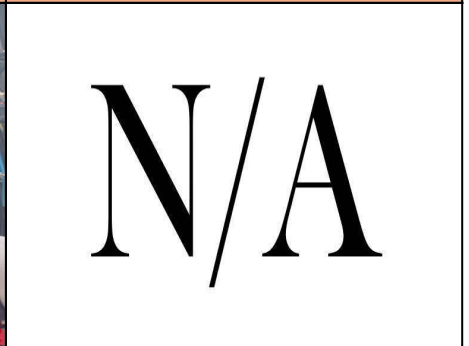
### LIMPIEZA GABINETE: LIMPIEZA DENTRO, PARTE POSTERIOR, PARTE BAJA Y ENTRE LOS GABINETES

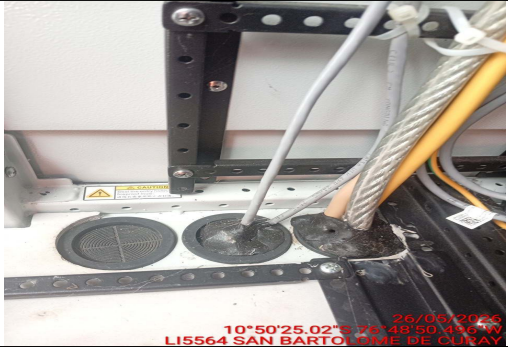
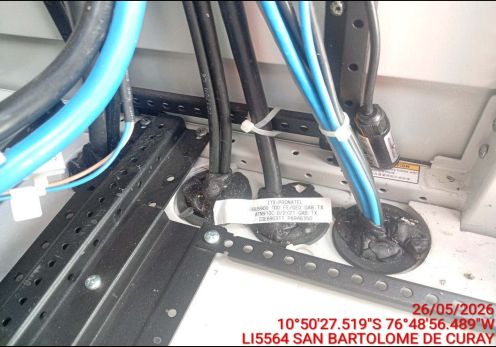
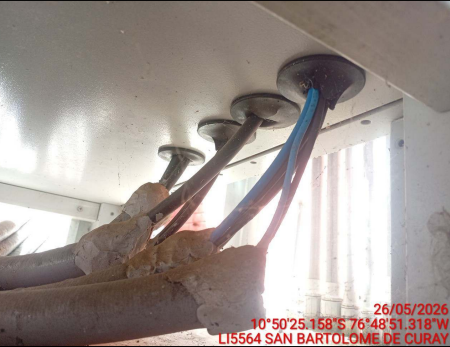
| SELLADO: SELLADO DE EQUIPOS Y DUCTOS POR DONDE INGRESAN LOS CABLES AL GABINETE (CON SIKAFLEX) | | |

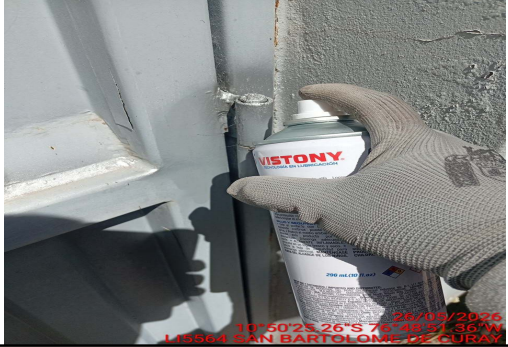
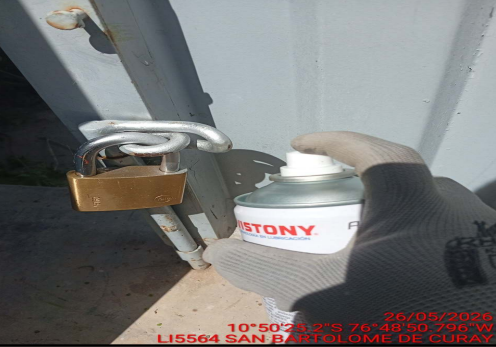
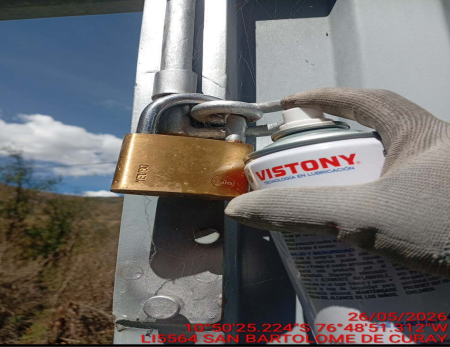
| SELLADO: SELLADO DE EQUIPOS Y DUCTOS POR DONDE INGRESAN LOS CABLES AL GABINETE (CON SIKAFLEX) | | |
|---|---|---|
| ACEITADO: ACEITADO DE PUERTAS Y CANDADOS | | |

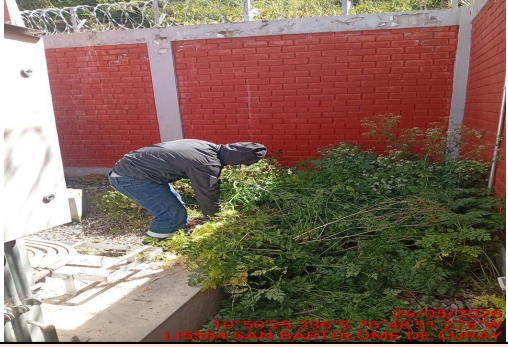
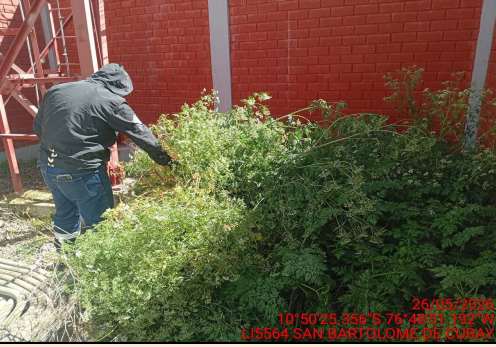
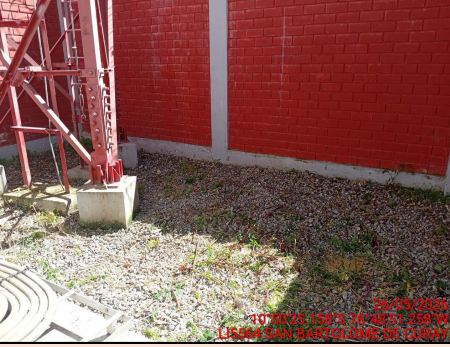
| SELLADO: SELLADO DE EQUIPOS Y DUCTOS POR DONDE INGRESAN LOS CABLES AL GABINETE (CON SIKAFLEX) | | |
|---|---|---|
| LIMPIEZA INTERIOR: LIMPIEZA INTERIOR DEL SITE / DESMALEZADO | | |

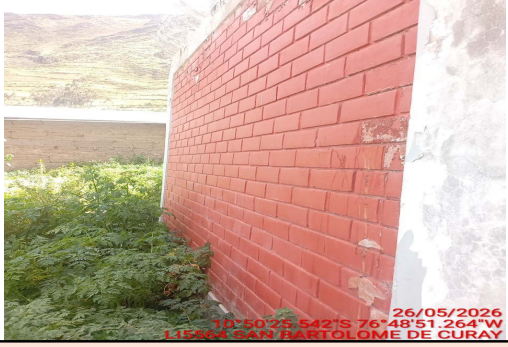
| SELLADO: SELLADO DE EQUIPOS Y DUCTOS POR DONDE INGRESAN LOS CABLES AL GABINETE (CON SIKAFLEX) | | |
|---|---|---|
| LIMPIEZA EXTERIOR: LIMPIEZA EXTERIOR DEL SITE / DESMALEZADO | | |

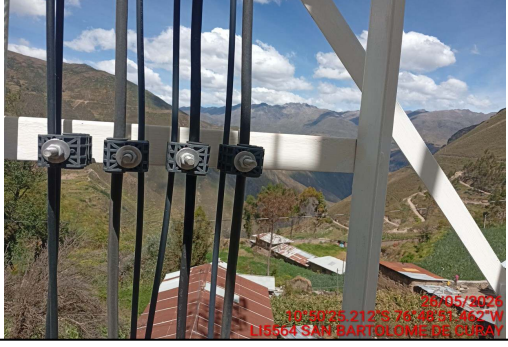
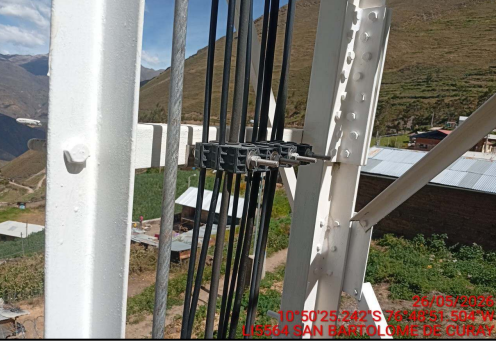
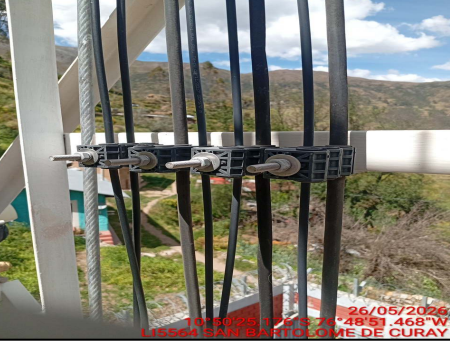
| SELLADO: SELLADO DE EQUIPOS Y DUCTOS POR DONDE INGRESAN LOS CABLES AL GABINETE (CON SIKAFLEX) | | |
|---|---|---|
| CLAMPS: REVISION DE CLAMPS EN CABLES IF, FO Y ENERGIZADO DE RRU's | | |

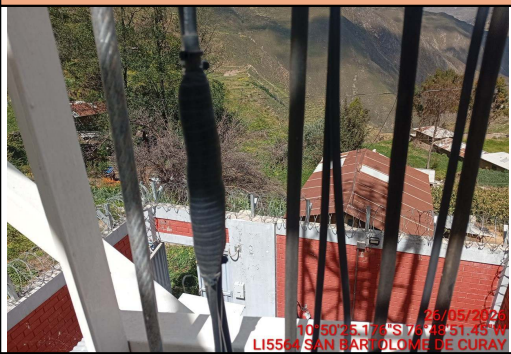
GROUNDING KIT: REVISION DE ATERRAMIENTO DE CABLES IF, FO Y ENERGIZADO DE RRUs

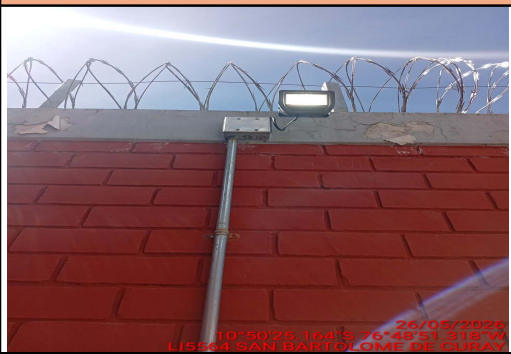
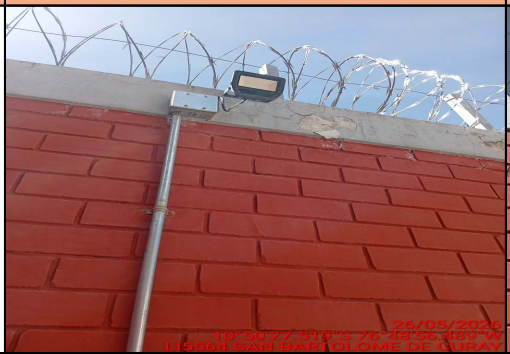
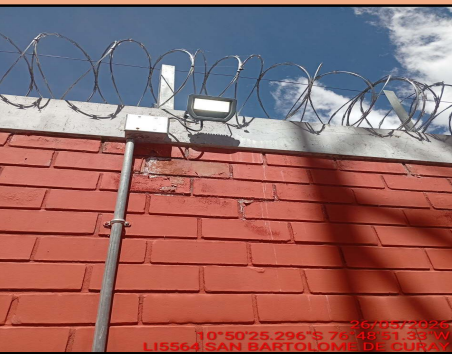
REVISION DEL ESTADO DE LUMINARIA DE EMERGENCIA (LUMINARIA ENCENDIDA Y APAGADA)

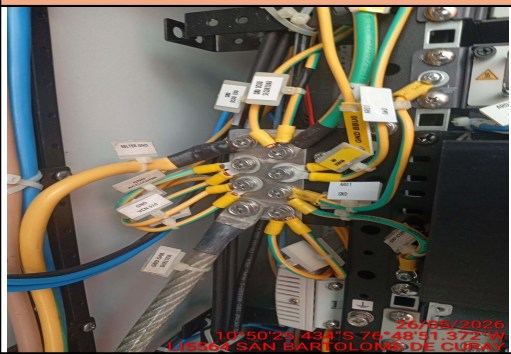
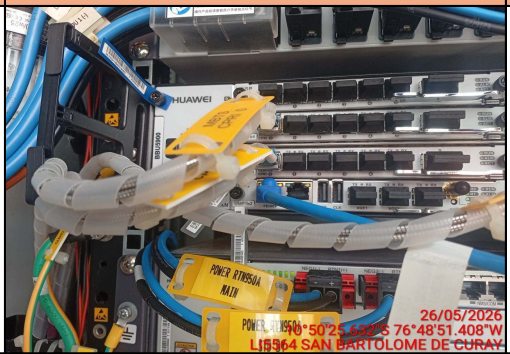
ETIQUETADO DE DATOS, POWER, TIERRA DE IDU Y TIERRA DE BBU CORRECTAMENTE ETIQUETADOS

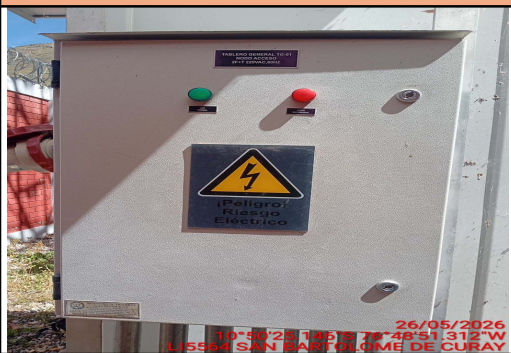
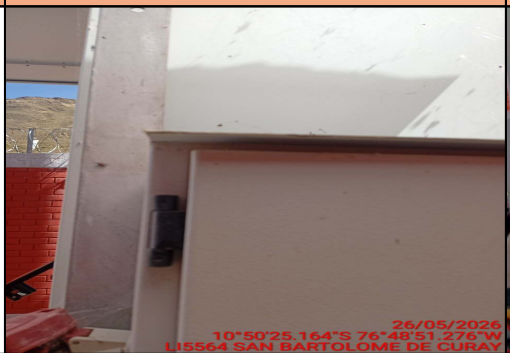
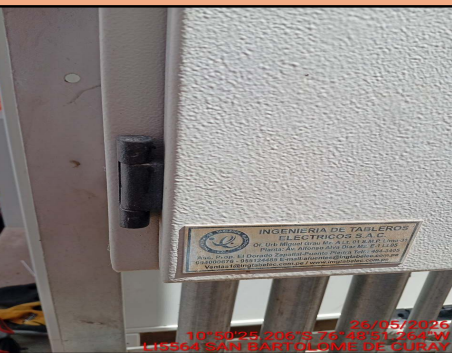
TABLERO PRONATEL: REVISION DEL ESTADO FISICO DE TABLERO (CORROSION / OXIDO)

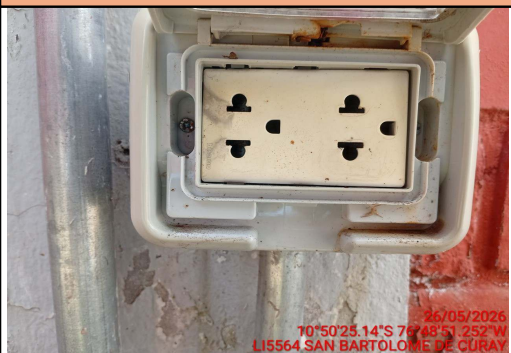
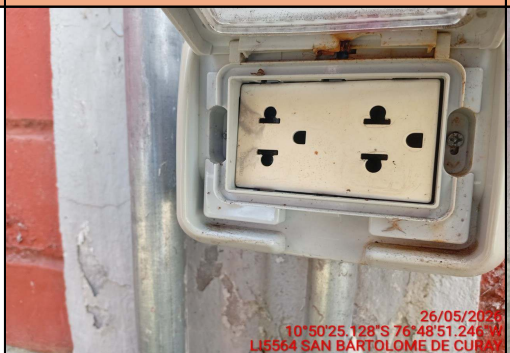
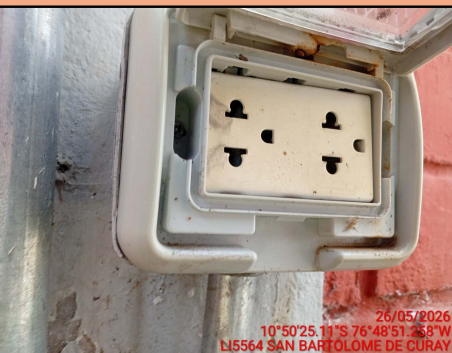
TOMACORRIENTES: REVISION DEL ESTADO FISICO DE TOMACORRIENTES

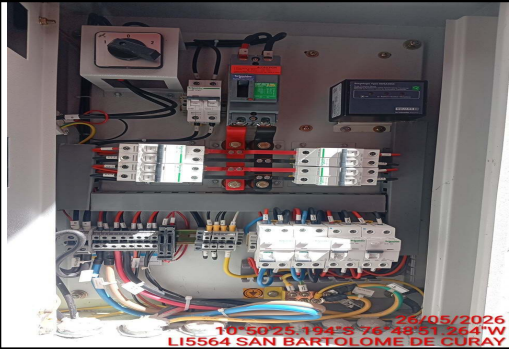
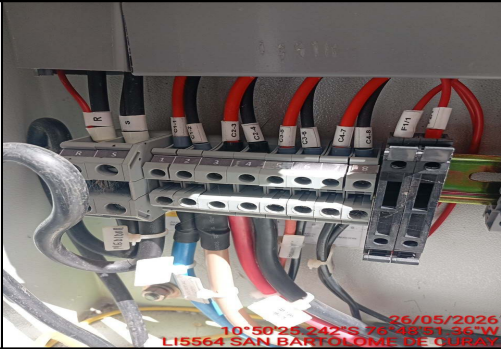
**BORNERAS: DETECCION DE TERMINALES DE CABLES EN TABLERO GENERAL SIN BORNERA**

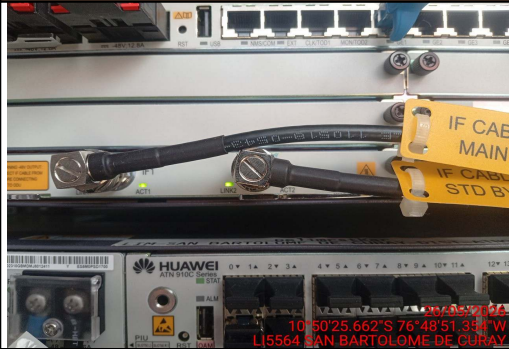
**FOTO 1**

**CONECTORES: DETECCION DE CONECTORES FI EN IDU SIN PROTECCION DE MANGA TERMOCONTRAIBLE**
