## REPORTE FOTOGRÁFICO - TORRES

Nombre de la Estacion: SAN CRISTOBAL  
Nombre de Localidad: LACHAQUI  
Fecha: 26/05/2026 - 26/05/2026  
Direccion: CERRO SAN CRISTOBAL  
ID site: LI0935  
CRQ: CRQ000000074690

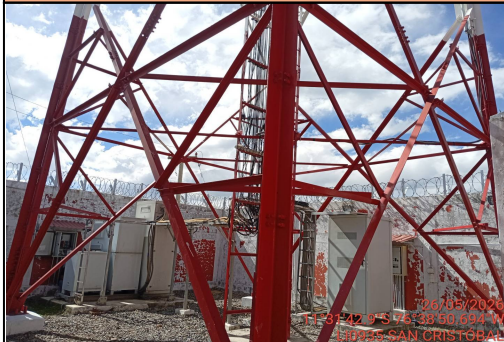
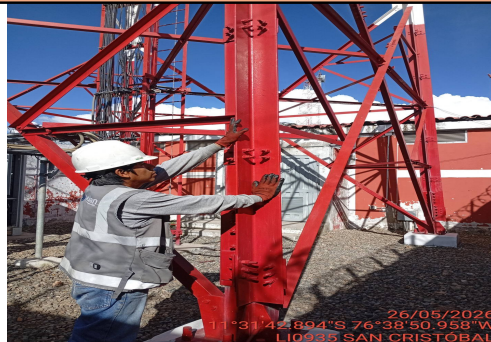
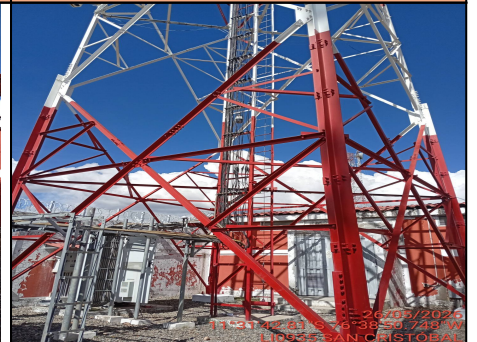
### PINTURA Y GALVANIZADO: VERIFICAR EL ESTADO DE LA PINTURA Y GALVANIZADO

| CHECKLIST - TORRES | | |
|---|---|---|
| Pintura | OK | Verificar visualmente el estado de pintado y realizar el resane de existir puntos con presencia de corrosión |

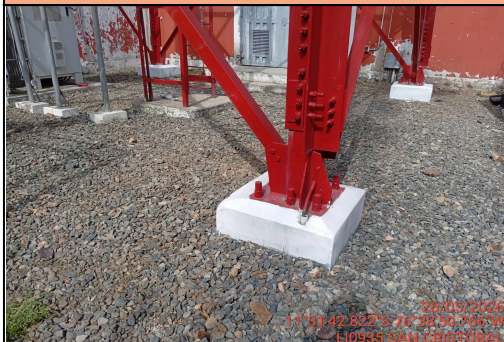
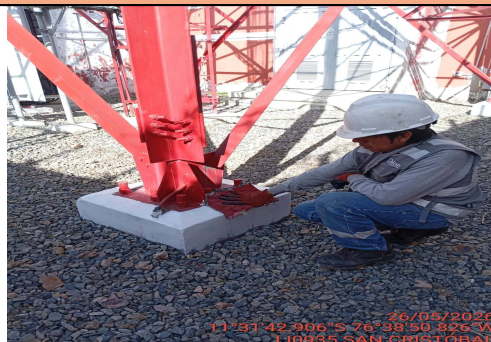
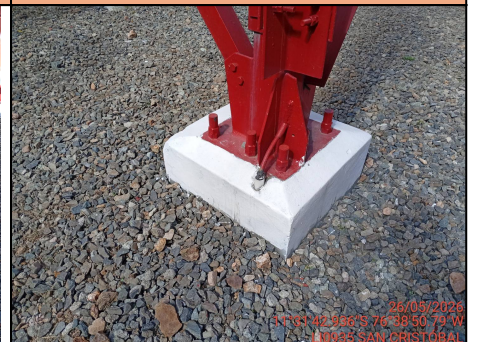
### BASES DEL CONCRETO: REVISION DEL ESTADO DE LAS BASES DEL CONCRETO

| CHECKLIST - TORRES | | |
|---|---|---|
| Bases | OK | Verificar las bases de la torre |

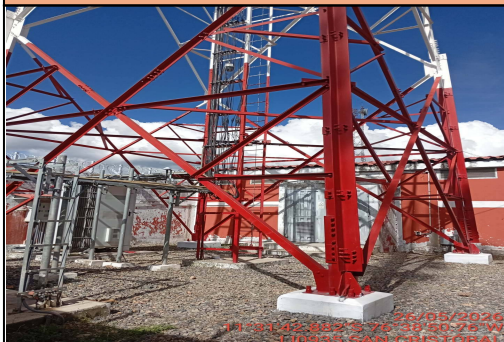
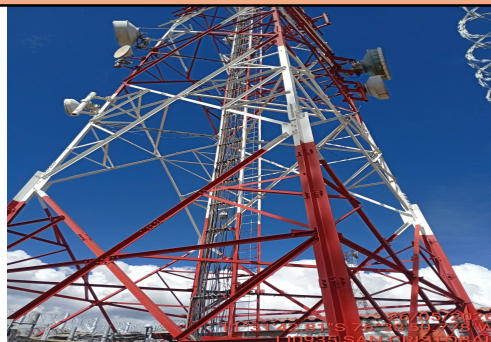
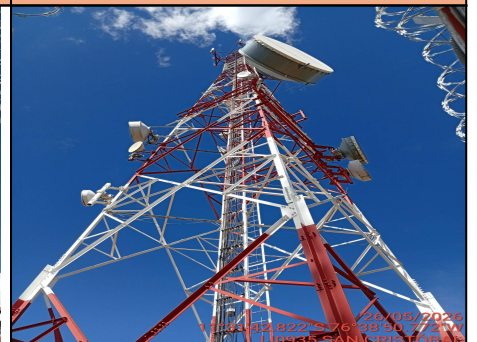
### PERFILES Y CUERPOS: REVISION DE LOS PERFILES, CUERPOS

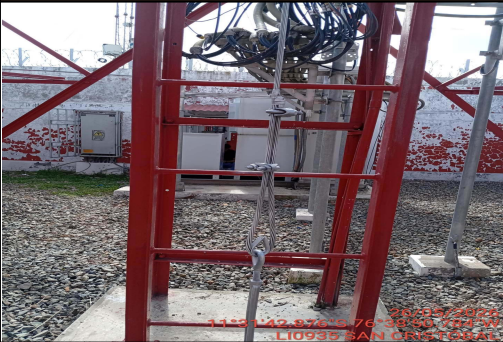
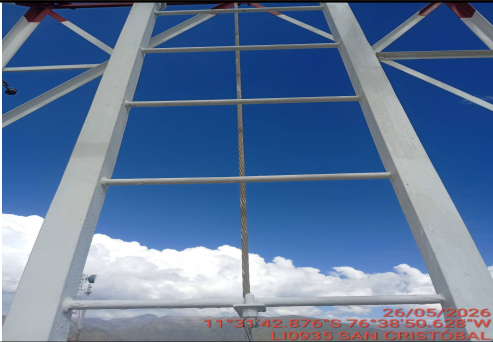
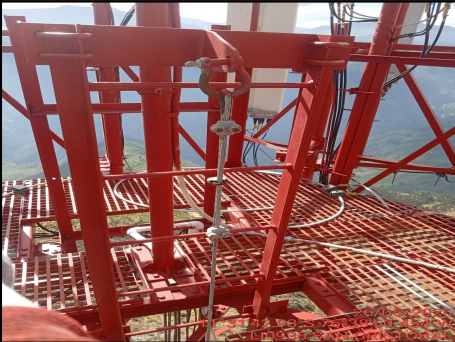
ESCALERILLA: REVISION DEL ESTADO DE LAS ESCALERILLAS

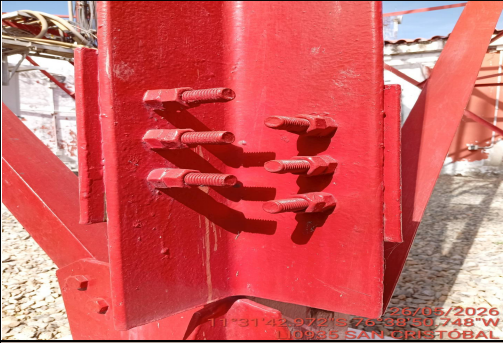
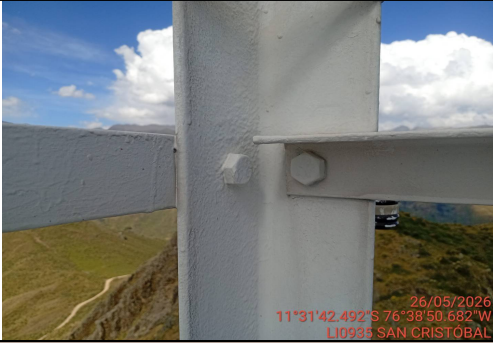
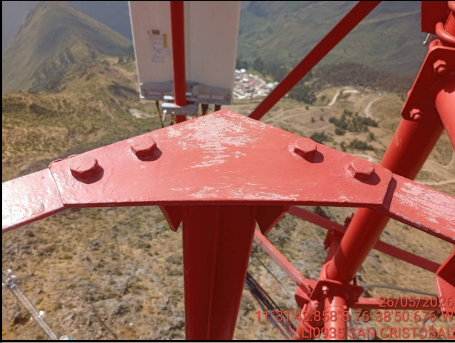
PERNOS Y TUERCAS: REVISION DEL ESTADO DE LOS PERNOS Y LAS TUERCAS

| CHECKLIST - TORRES | | |
|---|---|---|
| Pernos | OK | Realizar inspección visual y ajuste de pernos |

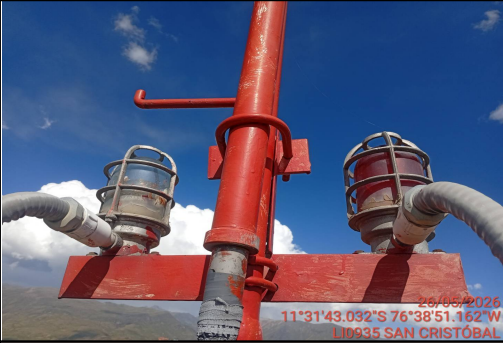
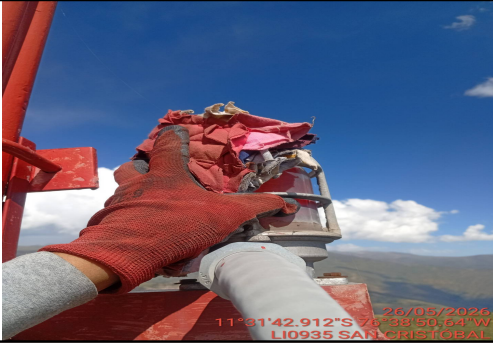
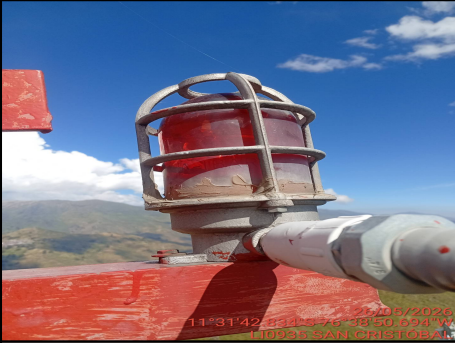
FANALES: REVISION DEL ESTADO DE LOS FANALES

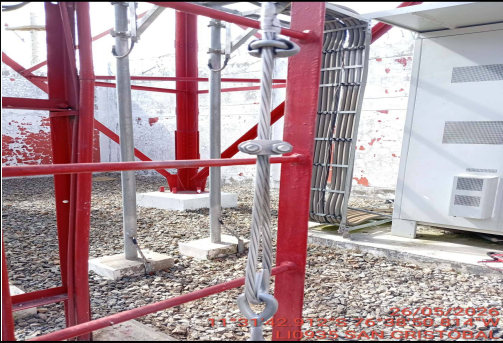
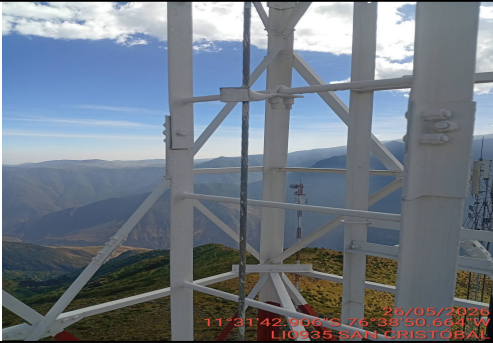
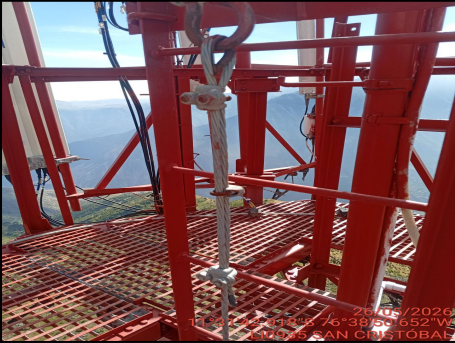
LINEA DE VIDA: REVISION DEL ESTADO DE LA LINEA DE VIDA

| CHECKLIST - TORRES | | |
|---|---|---|
| Línea de vida | OK | Verificar y ajustar la línea de vida |
