## REPORTE FOTOGRÁFICO - Sistema de Seguridad Física Interior

Nombre de la Estacion: LACHAQUI  
Nombre de Localidad: LACHAQUI  
Fecha: 27/05/2026 - 27/05/2026  
Direccion: CENTRO POBLADO LACHAQUI  
ID site: LI4368  
CRQ: CRQ000000074723

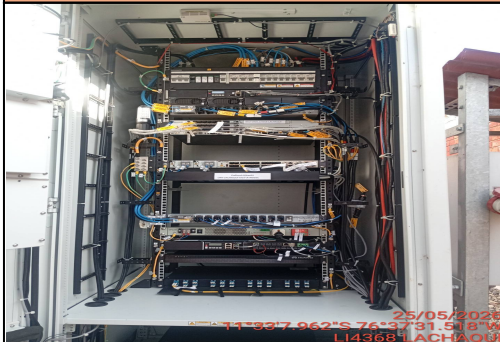
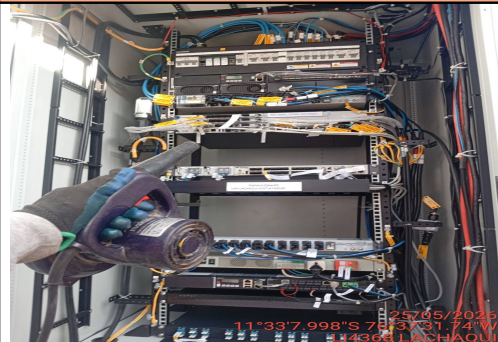
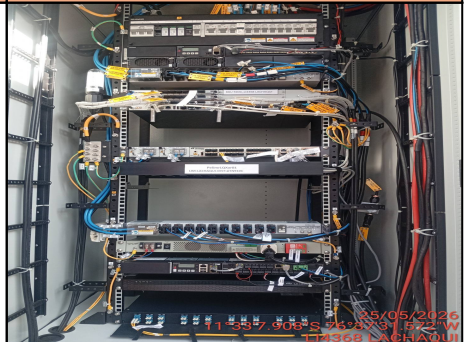
### LIMPIEZA GENERAL DE LOS EQUIPOS DEL SISTEMA

| CHECKLIST - SISTEMA DE SEGURIDAD | | |
|---|---|---|
| Sistema | OK | Limpieza de Componentes y/o equipos en general del Sistema |

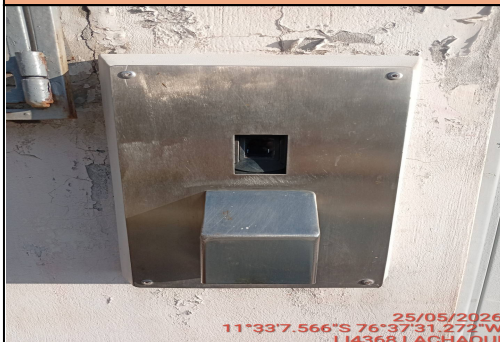
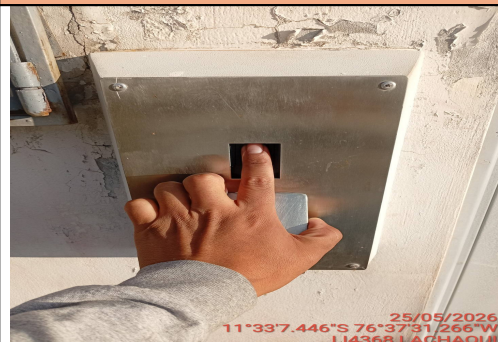
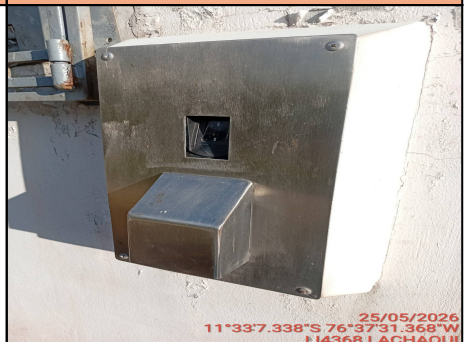
### REVISIÓN DEL BUEN FUNCIONAMIENTO DE LA LECTORA

| CHECKLIST - SISTEMA DE SEGURIDAD | | |
|---|---|---|
| Lector de Huella | OK | Verificar el buen funcionamiento de la lectora |

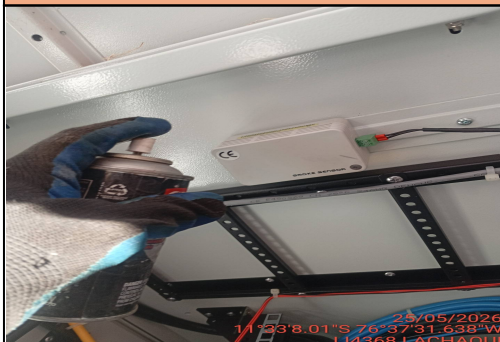
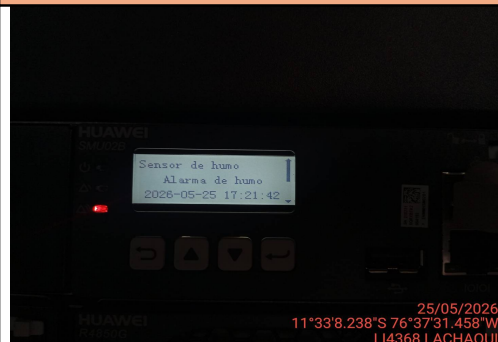
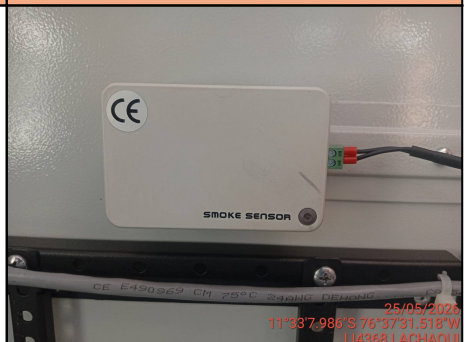
### REVISIÓN DEL FUNCIONAMIENTO DEL SENSOR DE HUMO

| CHECKLIST - SISTEMA DE SEGURIDAD | | |
|---|---|---|
| Sensor de Humo | OK | Revisión estado del sensor de Humo |

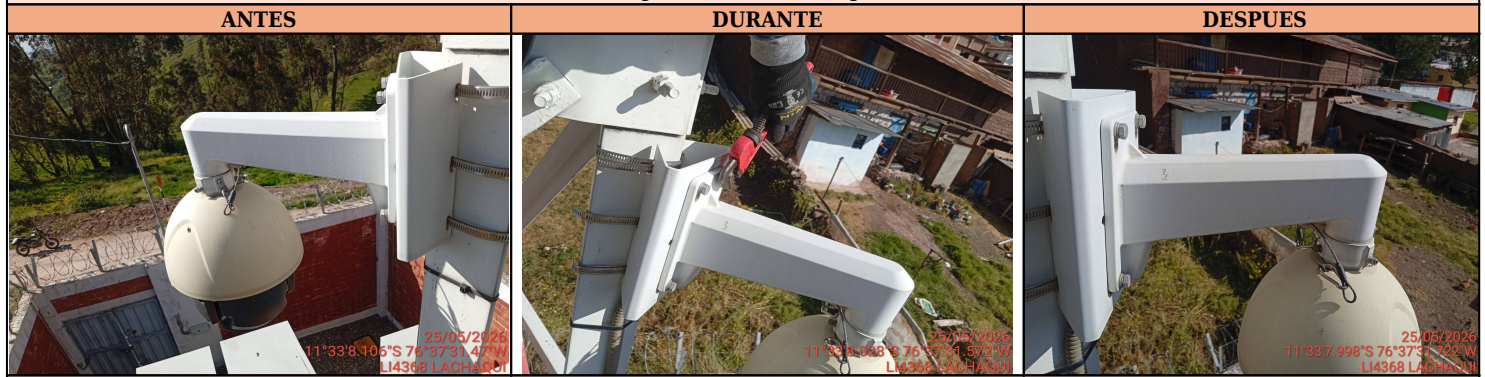
## REVISIÓN DE SUJECCIÓN Y ANCLAJES DE CÁMARA

| CHECKLIST - SISTEMA DE SEGURIDAD | | |
|---|---|---|
| Cámara | OK | Revisión de sujeción y anclajes de la Cámara |

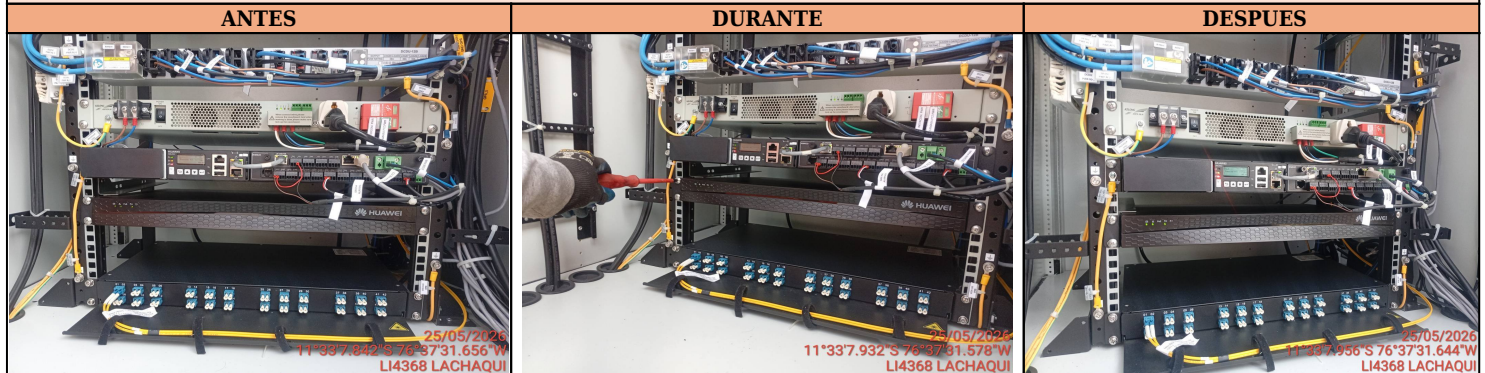
## REVISIÓN DEL EQUIPO DE GRABACIÓN (VCN510 - 8P)

| CHECKLIST - SISTEMA DE SEGURIDAD | | |
|---|---|---|
| Grabador de Video | OK | Verificar grabación local desde el NOC |

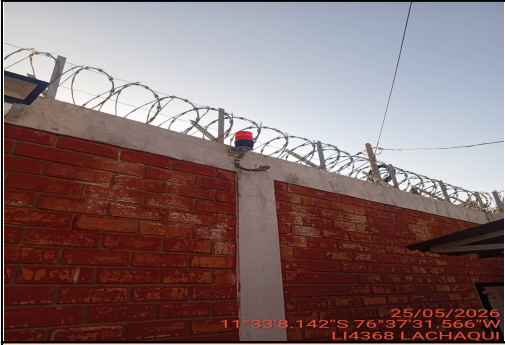
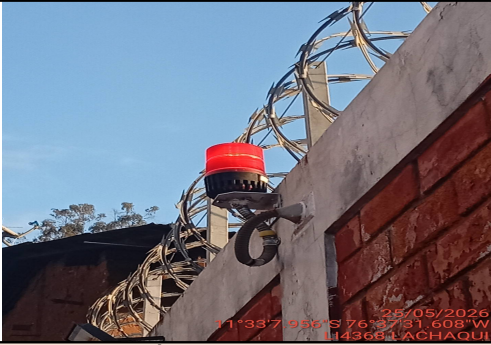
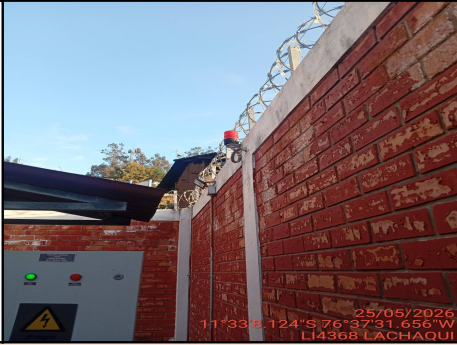
| REVISIÓN DE LA SIRENA | | |

| CHECKLIST - SISTEMA DE SEGURIDAD | | |
|---|---|---|
| Sensor de Humo | OK | Verificar activación de la sirena y alarma generada en NOC |

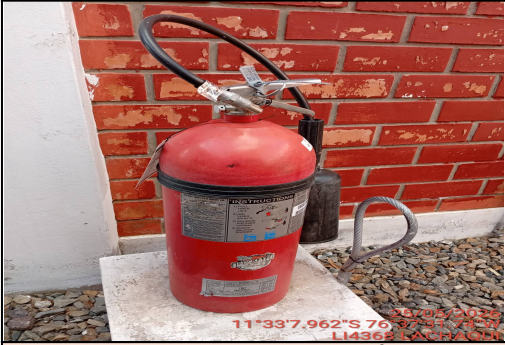
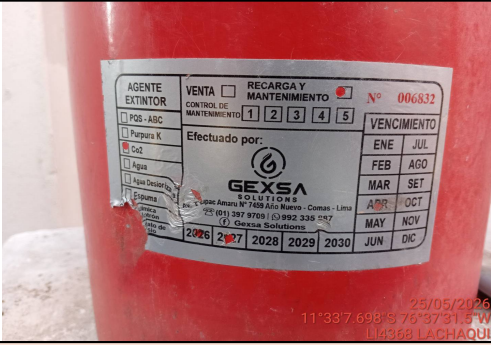
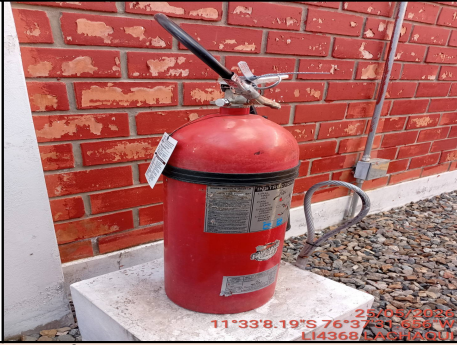
| REVISIÓN DE LA SIRENA | | |
|---|---|---|
| REVISIÓN DEL EXTINTOR | | |

| CHECKLIST - SISTEMA DE SEGURIDAD | | |
|---|---|---|
| Extintor | OK | Verificar estado y Fecha de caducidad del Extintor |

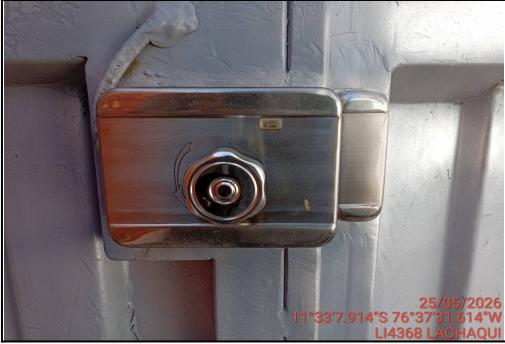
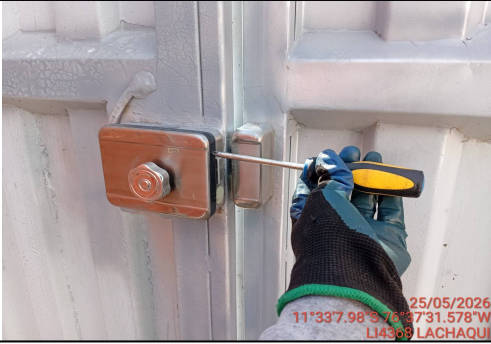
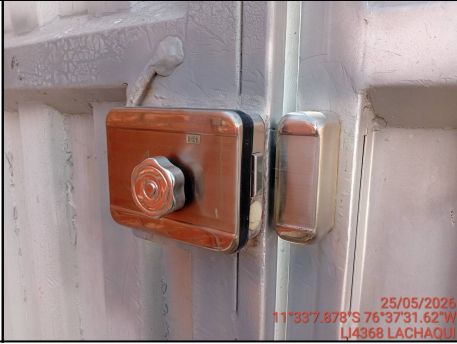
| REVISIÓN DE LA SIRENA | | |
|---|---|---|
| REVISIÓN DEL CORRECTO FUNCIONAMIENTO DE LA CHAPA ELÉCTRICA | | |

| CHECKLIST - SISTEMA DE SEGURIDAD | | |
|---|---|---|
| Chapa Eléctrica | OK | Verificar Apertura de puerta (remoto y presencial) |
