## REPORTE FOTOGRÁFICO - TORRES

**Nombre de la Estación:** CANTERA  
**Nombre de Localidad:** NUEVO IMPERIAL  
**Fecha:** 28/05/2026 - 28/05/2026  
**Dirección:** CP CANTERAS - NUEVO IMPERIAL - CAÑETE - LIMA  
**ID site:** LI4781  
**CRQ:** CRQ000000074701

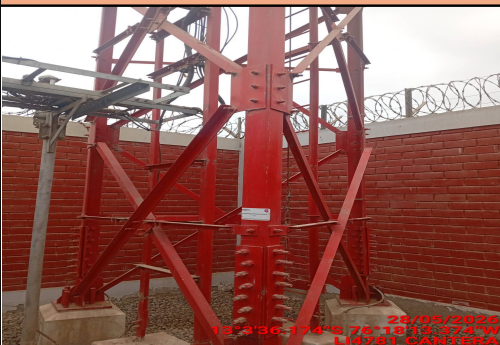
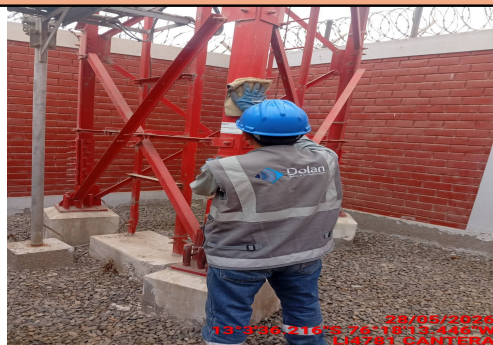
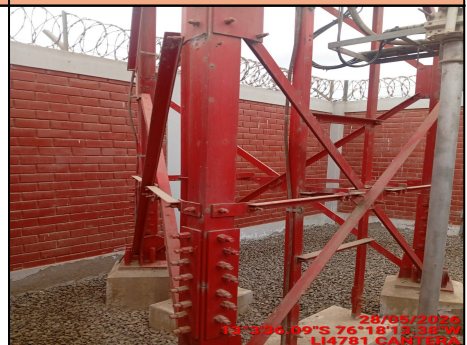
### PINTURA Y GALVANIZADO: VERIFICAR EL ESTADO DE LA PINTURA Y GALVANIZADO

| CHECKLIST - TORRES | | |
|---|---|---|
| Pintura | OK | Verificar visualmente el estado de pintado y realizar el resane de existir puntos con presencia de corrosión |

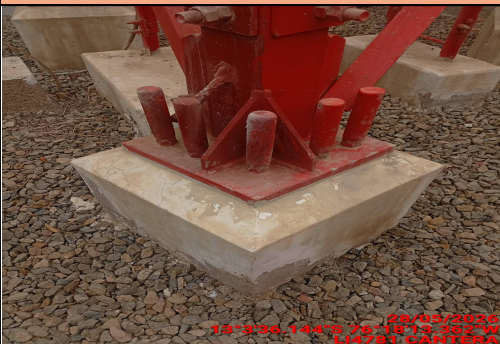
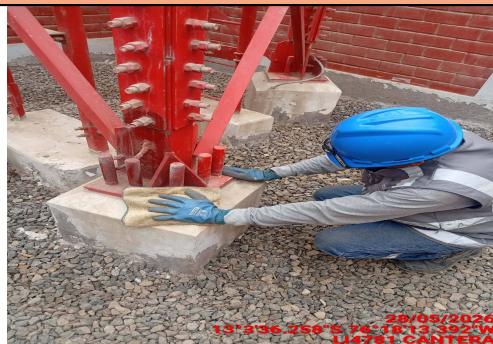
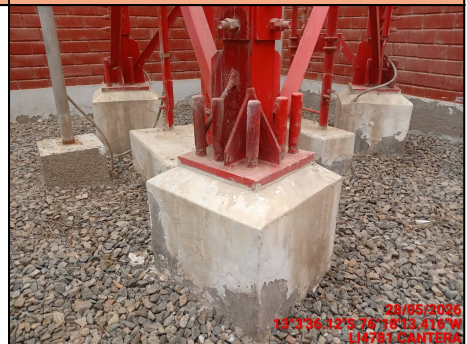
### BASES DEL CONCRETO: REVISION DEL ESTADO DE LAS BASES DEL CONCRETO

| CHECKLIST - TORRES | | |
|---|---|---|
| Bases | OK | Verificar las bases de la torre |

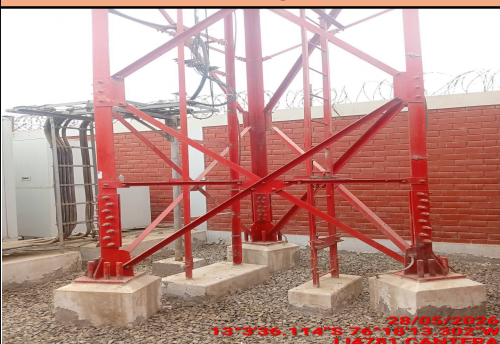
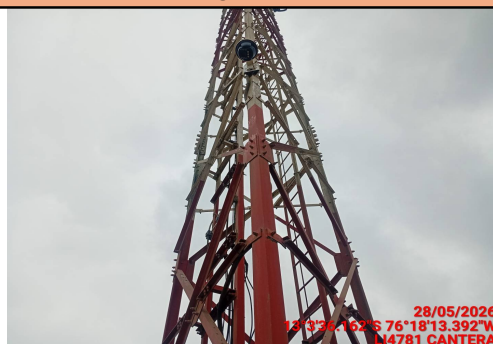
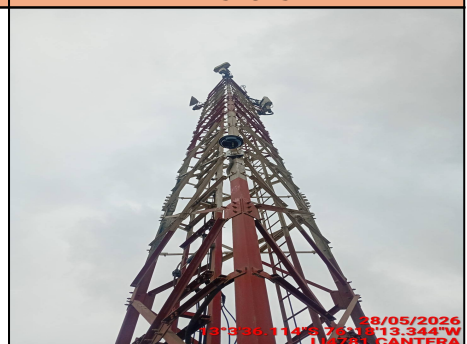
### PERFILES Y CUERPOS: REVISION DE LOS PERFILES, CUERPOS

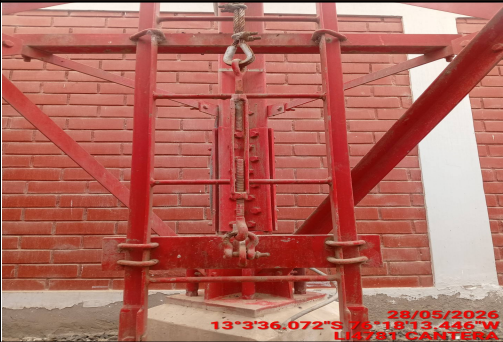
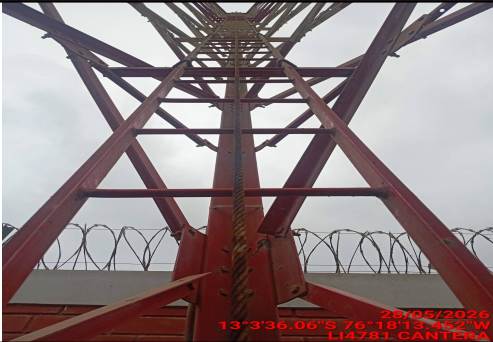
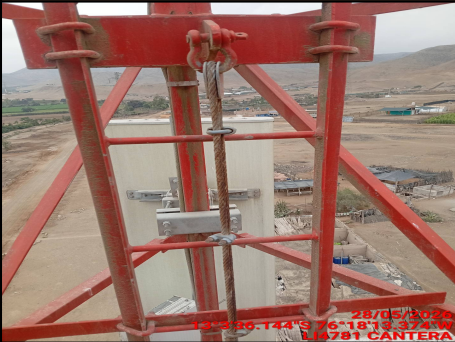
ESCALERILLA: REVISION DEL ESTADO DE LAS ESCALERILLAS

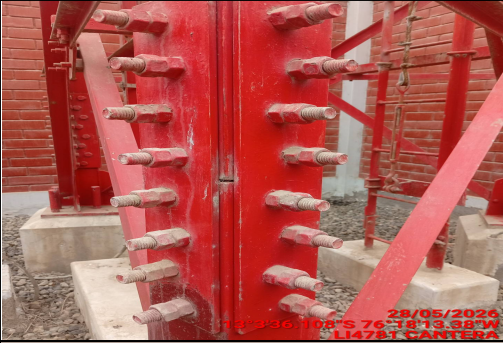
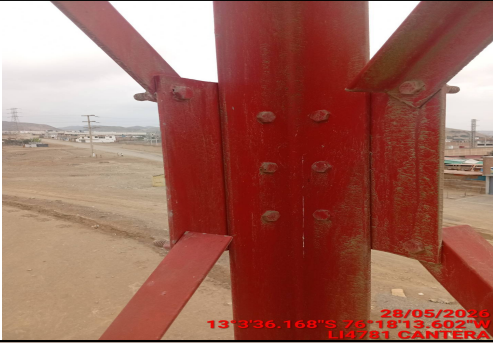
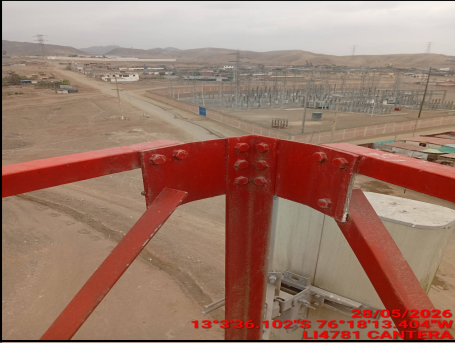
PERNOS Y TUERCAS: REVISION DEL ESTADO DE LOS PERNOS Y LAS TUERCAS

| CHECKLIST - TORRES | | |
|---|---|---|
| Pernos | OK | Realizar inspección visual y ajuste de pernos |

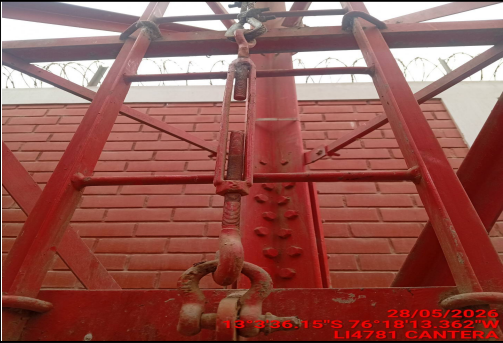
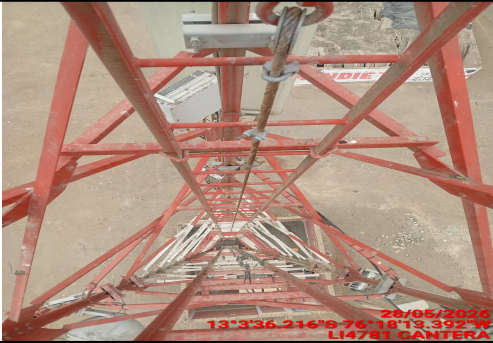
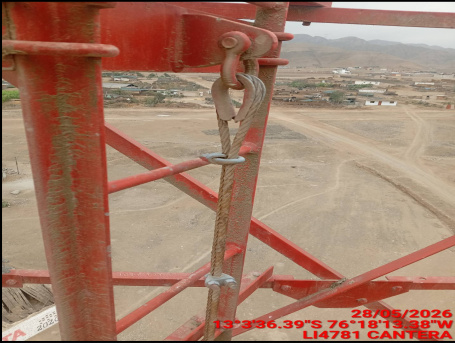
LINEA DE VIDA: REVISION DEL ESTADO DE LA LINEA DE VIDA

| CHECKLIST - TORRES | | |
|---|---|---|
| Línea de vida | OK | Verificar y ajustar la línea de vida |
