# REPORTE FOTOGRÁFICO - Sistema Rectificador, Cargador y Banco de Baterías

**Nombre de la Estación:** CHANCAYLLO  
**Nombre de Localidad:** CHANCAY  
**Fecha:** 28/05/2026 - 28/05/2026  
**Dirección:** EX FUNDO CHANCAYLLO LT 4  
**ID site:** LI5337  
**CRQ:** CRQ000000073786

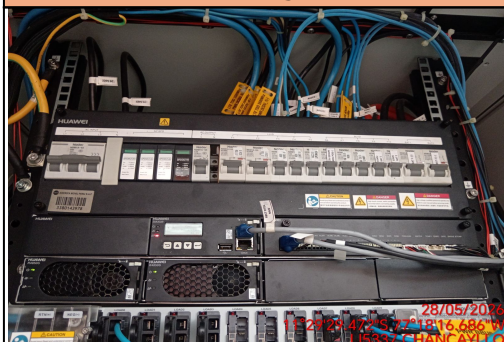
### ANTES

## VERIFICACIÓN DE PARÁMETRO DE OPERACIÓN : VOLTAJE(V)

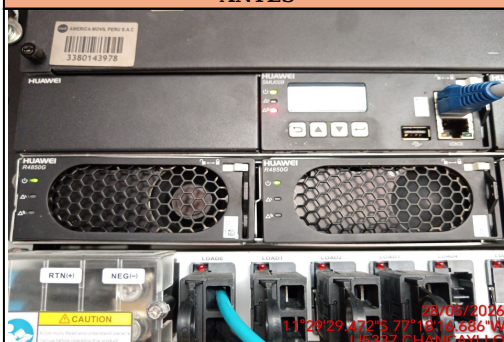
### ANTES

## LIMPIEZA TÉCNICA DE COMPONENTES

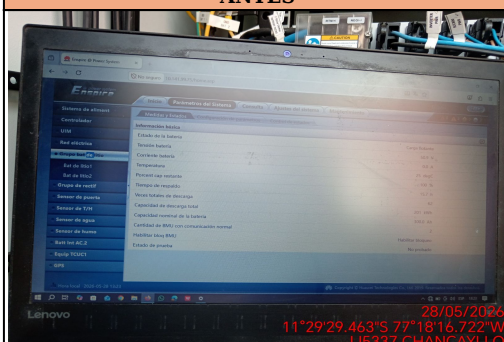
### ANTES

## PRUEBA DE ALARMAS DE BATERIAS
