## REPORTE FOTOGRÁFICO - SUPERVISION

**Nombre de la Estacion:** CANTERA  
**Nombre de Localidad:** NUEVO IMPERIAL  
**Fecha:** 28/05/2026 - 28/05/2026  
**Direccion:** CP CANTERAS - NUEVO IMPERIAL - CAÑETE - LIMA  
**ID site:** LI4781  
**CRQ:** CRQ000000074701

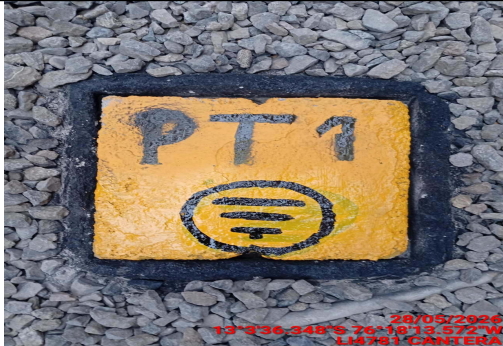
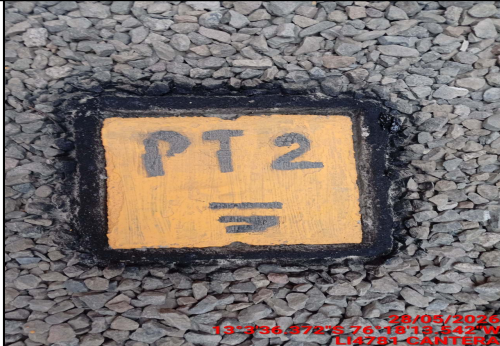
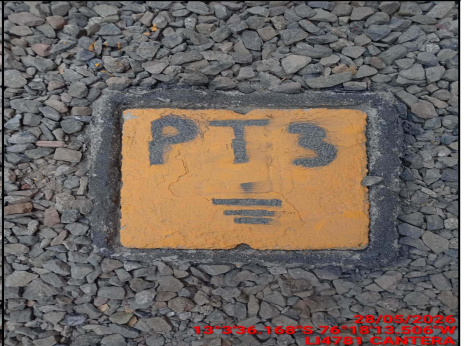
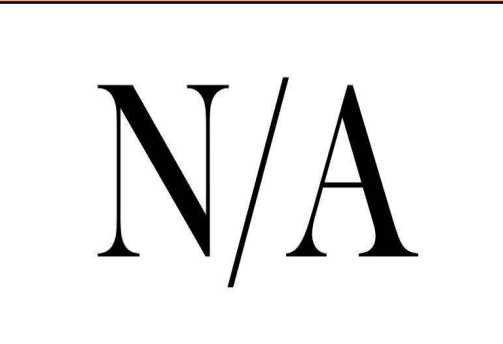
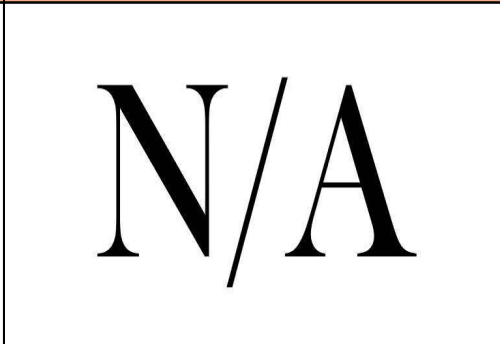
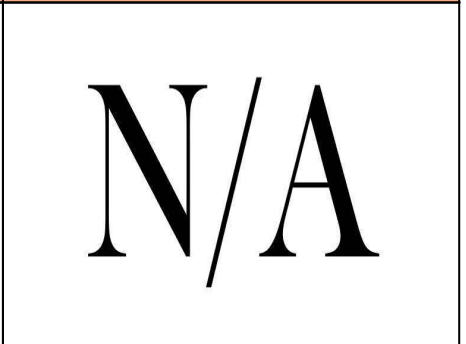
### TAPAS STAP: PINTADO DE TAPAS SEGUN PLANO SPAT

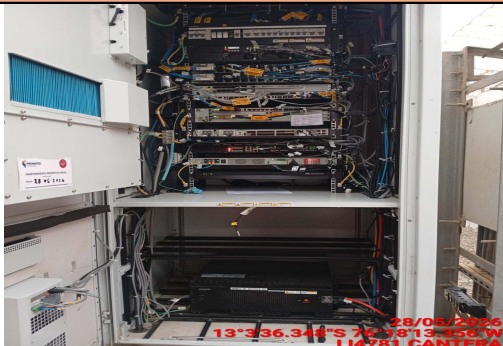
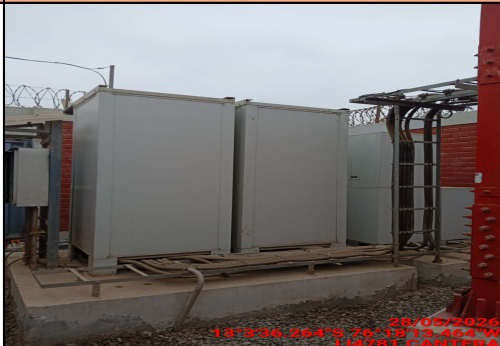
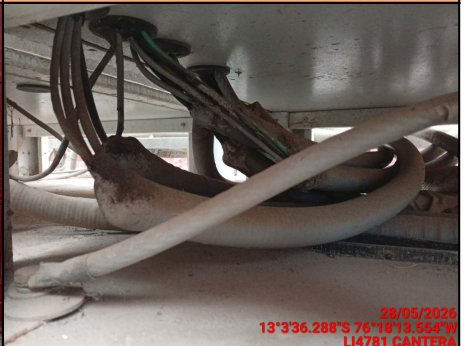
### LIMPIEZA GABINETE: LIMPIEZA DENTRO, PARTE POSTERIOR, PARTE BAJA Y ENTRE LOS GABINETES

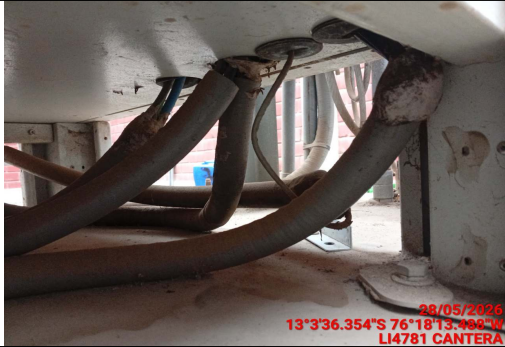
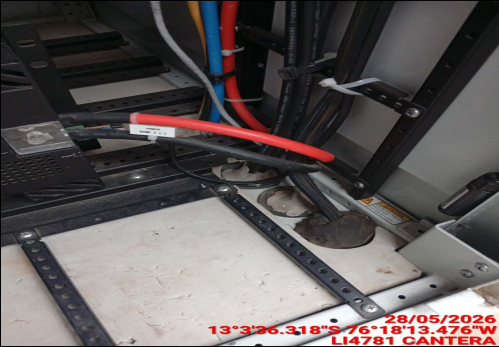
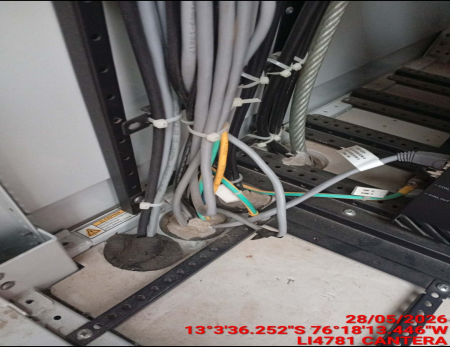
| SELLADO: SELLADO DE EQUIPOS Y DUCTOS POR DONDE INGRESAN LOS CABLES AL GABINETE (CON SIKAFLEX) | | |

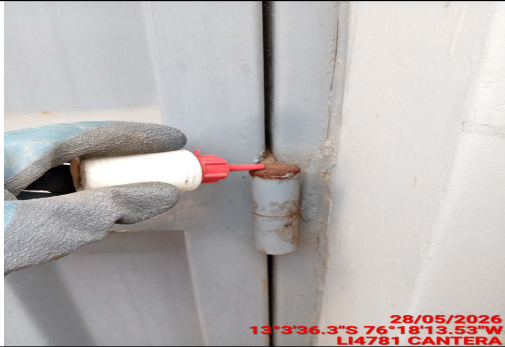
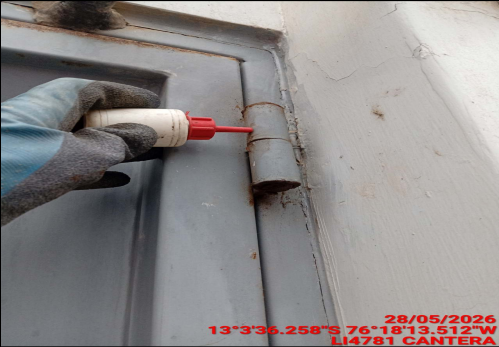
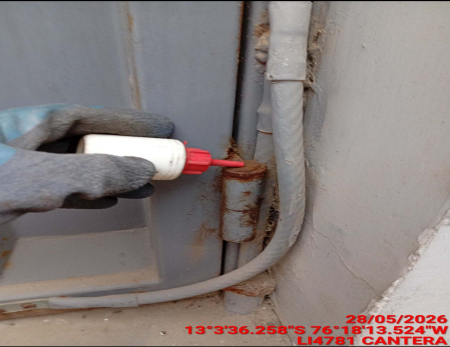
| SELLADO: SELLADO DE EQUIPOS Y DUCTOS POR DONDE INGRESAN LOS CABLES AL GABINETE (CON SIKAFLEX) | | |
|---|---|---|
| ACEITADO: ACEITADO DE PUERTAS Y CANDADOS | | |

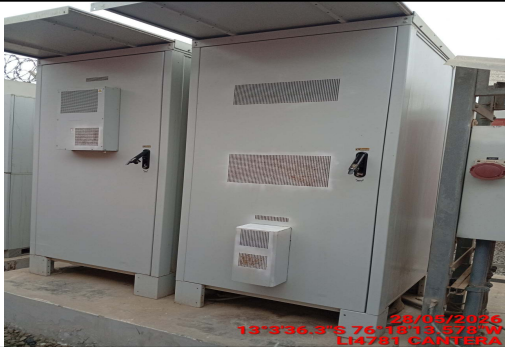
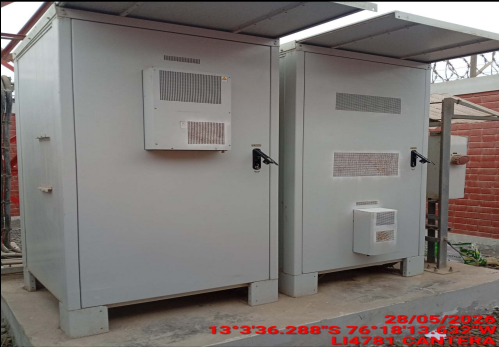
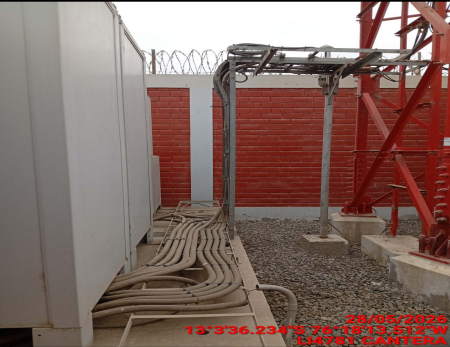
| SELLADO: SELLADO DE EQUIPOS Y DUCTOS POR DONDE INGRESAN LOS CABLES AL GABINETE (CON SIKAFLEX) | | |
|---|---|---|
| LIMPIEZA INTERIOR: LIMPIEZA INTERIOR DEL SITE / DESMALEZADO | | |

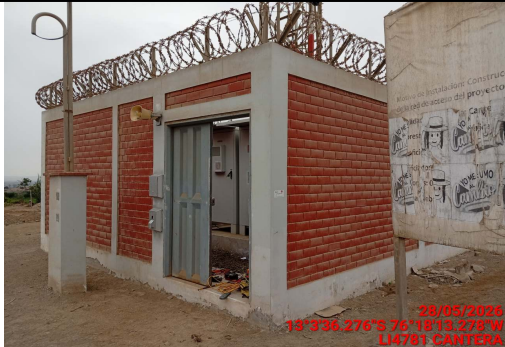
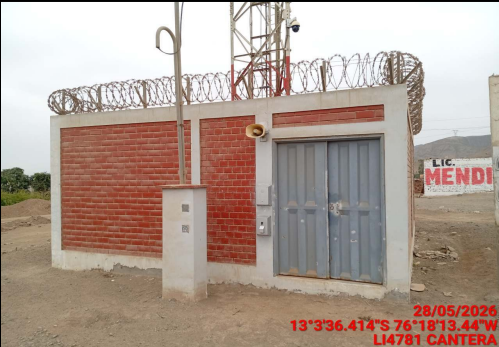
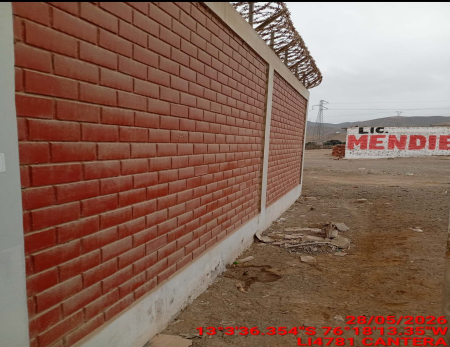
| SELLADO: SELLADO DE EQUIPOS Y DUCTOS POR DONDE INGRESAN LOS CABLES AL GABINETE (CON SIKAFLEX) | | |
|---|---|---|
| LIMPIEZA EXTERIOR: LIMPIEZA EXTERIOR DEL SITE / DESMALEZADO | | |

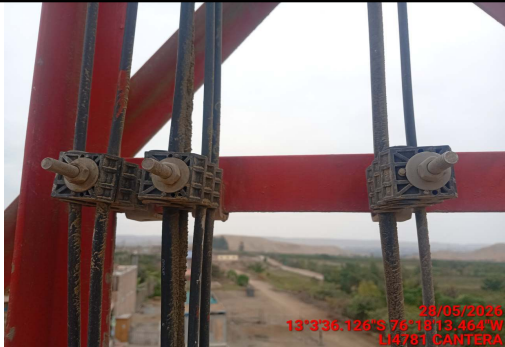
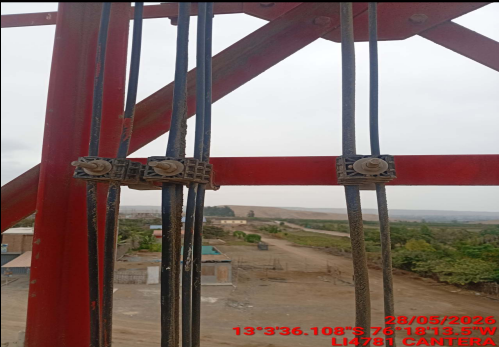
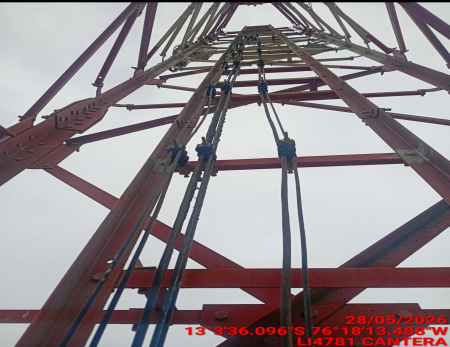
| SELLADO: SELLADO DE EQUIPOS Y DUCTOS POR DONDE INGRESAN LOS CABLES AL GABINETE (CON SIKAFLEX) | | |
|---|---|---|
| CLAMPS: REVISION DE CLAMPS EN CABLES IF, FO Y ENERGIZADO DE RRU's | | |

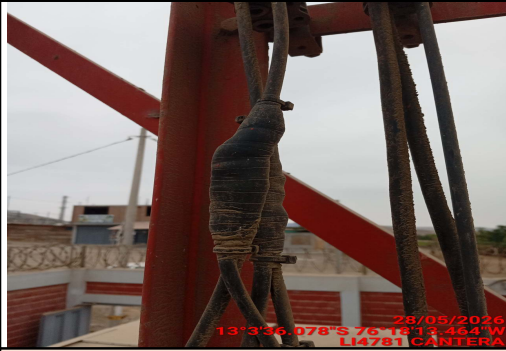
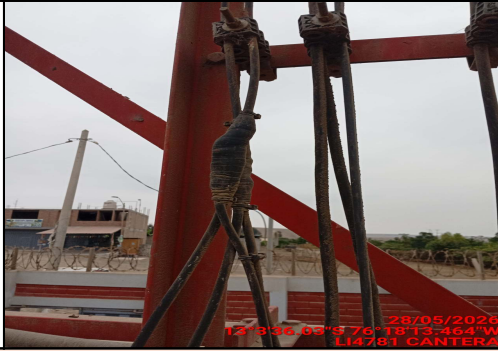
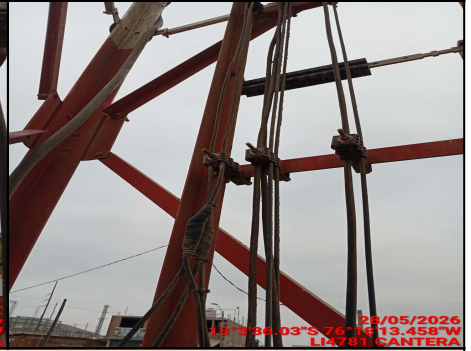
# GROUNDING KIT: REVISION DE ATERRAMIENTO DE CABLES IF, FO Y ENERGIZADO DE RRU's

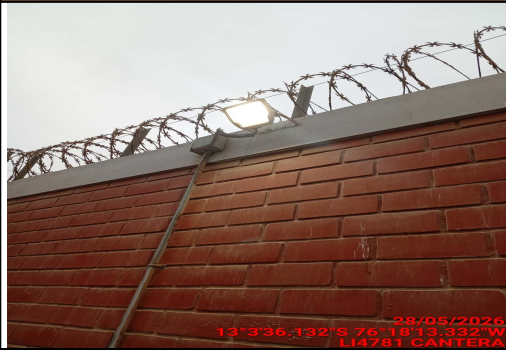
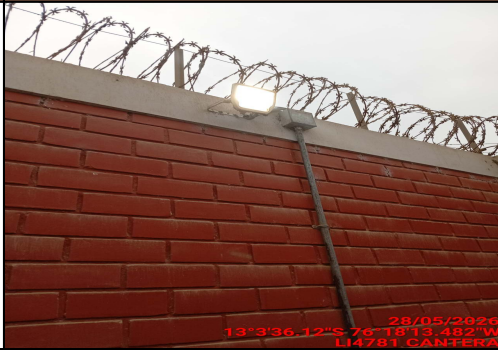
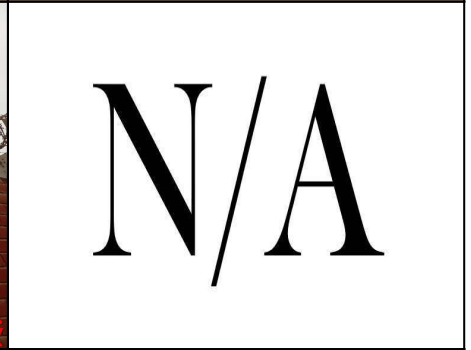
## REVISION DEL ESTADO DE LUMINARIA DE EMERGENCIA (LUMINARIA ENCENDIDA Y APAGADA)

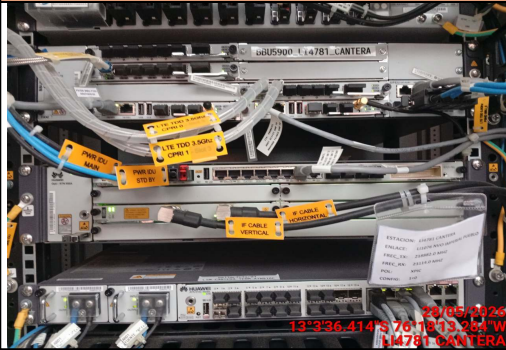
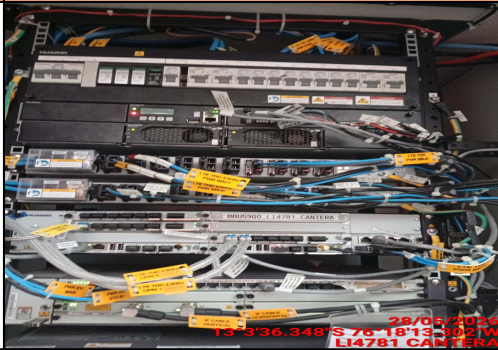
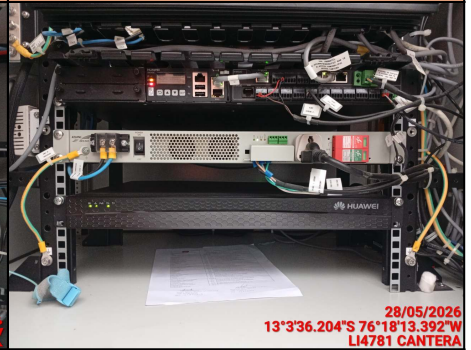
## ETIQUETADO DE DATOS, POWER, TIERRA DE IDU Y TIERRA DE BBU CORRECTAMENTE ETIQUETADOS

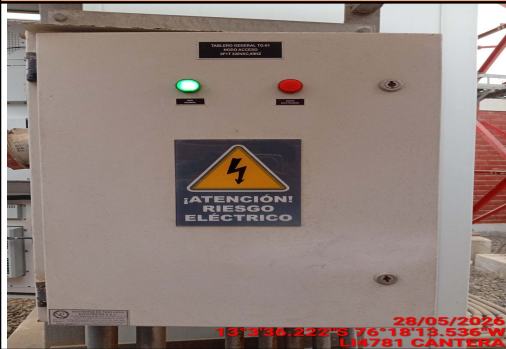
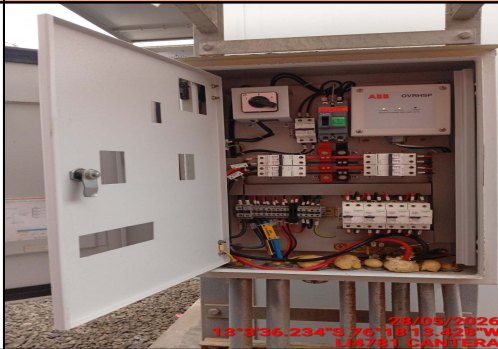
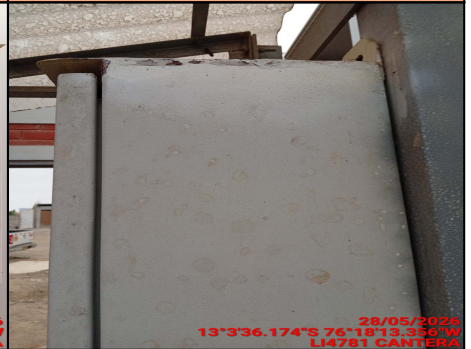
## TABLERO PRONATEL: REVISION DEL ESTADO FISICO DE TABLERO (CORROSION / OXIDO)

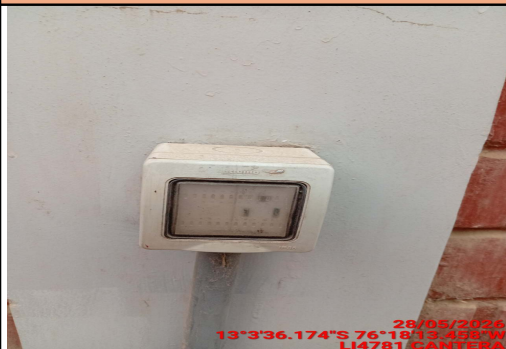
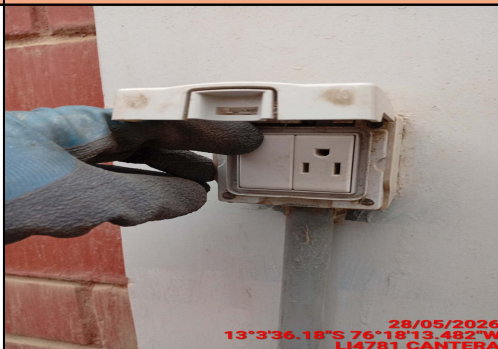
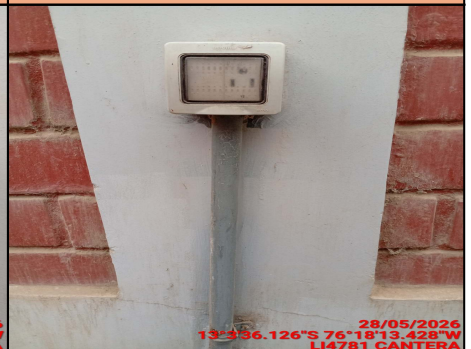
## TOMACORRIENTES: REVISION DEL ESTADO FISICO DE TOMACORRIENTES

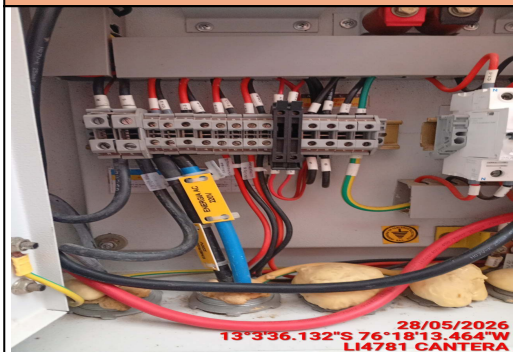
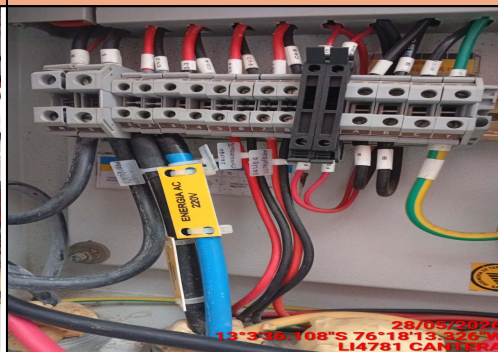
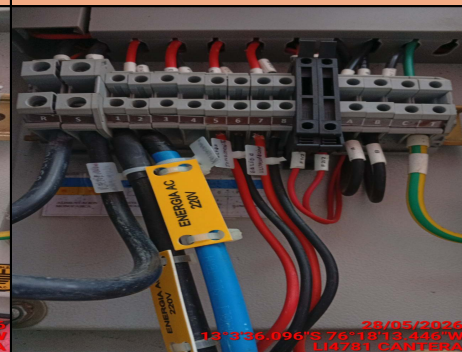
**BORNERAS: DETECCION DE TERMINALES DE CABLES EN TABLERO GENERAL SIN BORNERA**

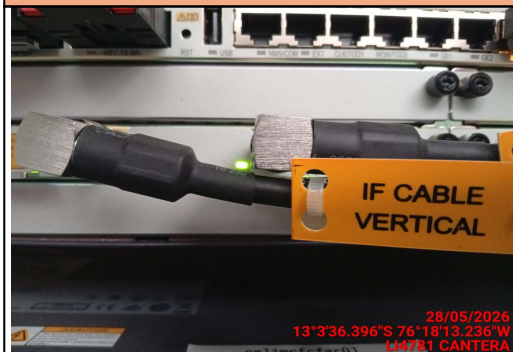
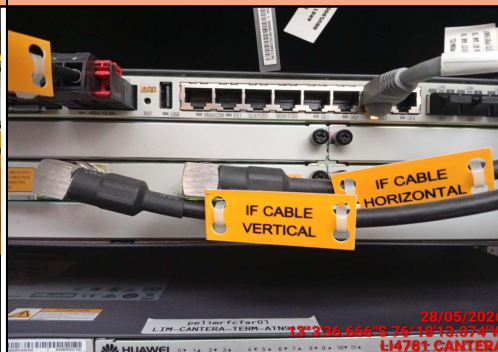
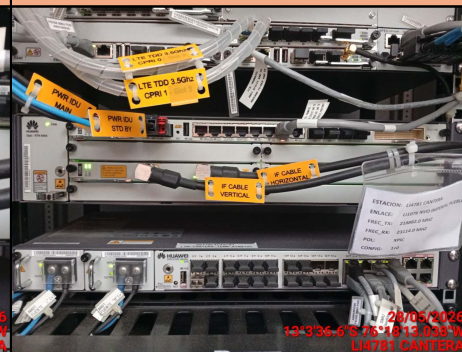
**CONECTORES: DETECCION DE CONECTORES FI EN IDU SIN PROTECCION DE MANGA TERMOCONTRAIBLE**
