## REPORTE FOTOGRÁFICO - SUPERVISION

Nombre de la Estacion: ASIA\_DEL\_MAR  
Nombre de Localidad: ASIA  
Fecha: 28/05/2026 - 28/05/2026  
Direccion: CL JOSE OLAYA MZ N LOT 11  
ID site: LI0562  
CRQ: CRQ000000074702

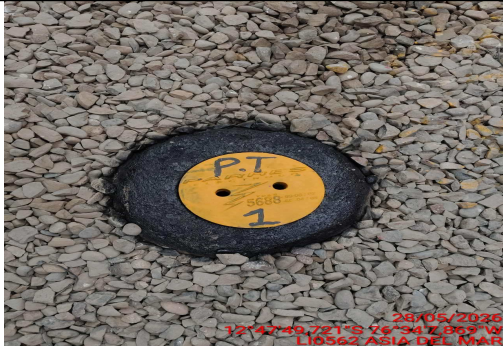
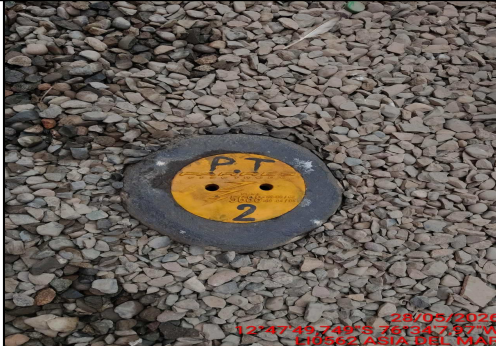
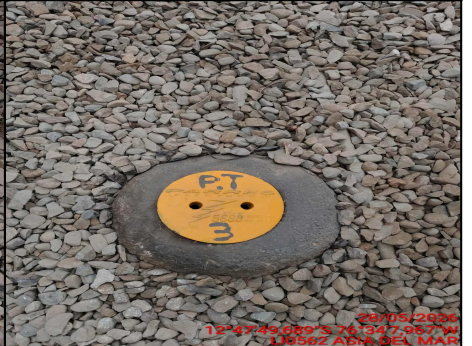
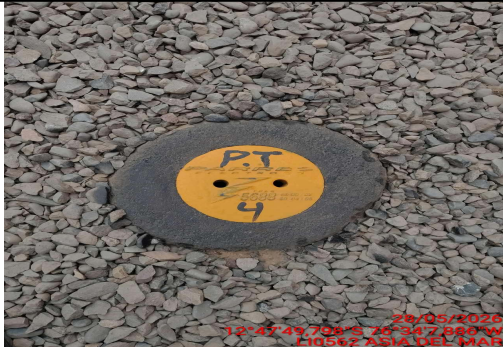
### TAPAS STAP: PINTADO DE TAPAS SEGUN PLANO SPAT

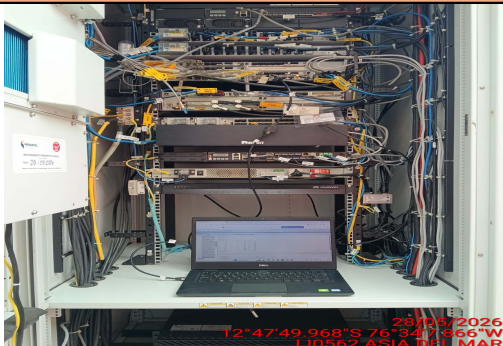
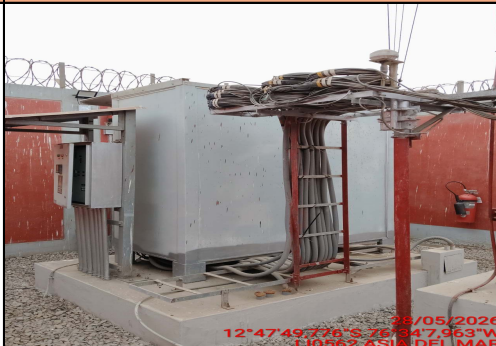
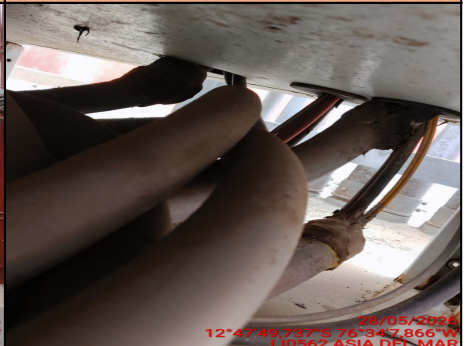
### LIMPIEZA GABINETE: LIMPIEZA DENTRO, PARTE POSTERIOR, PARTE BAJA Y ENTRE LOS GABINETES

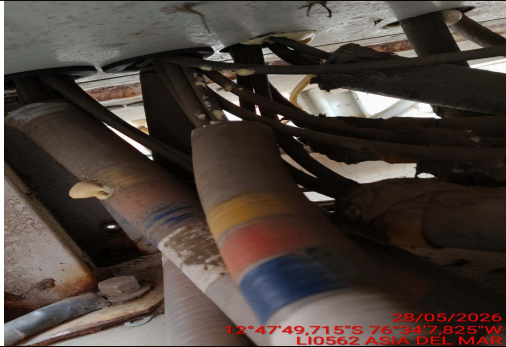
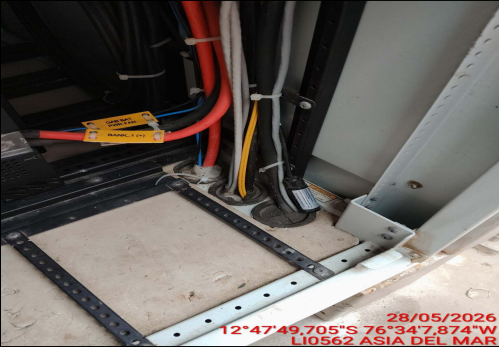
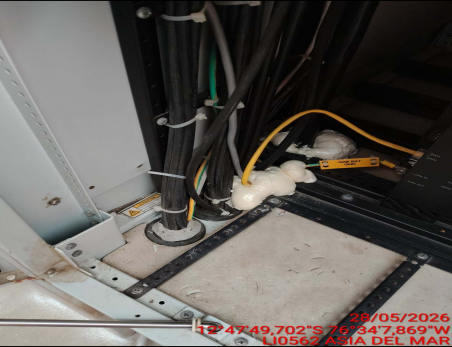
| SELLADO: SELLADO DE EQUIPOS Y DUCTOS POR DONDE INGRESAN LOS CABLES AL GABINETE (CON SIKAFLEX) | | |

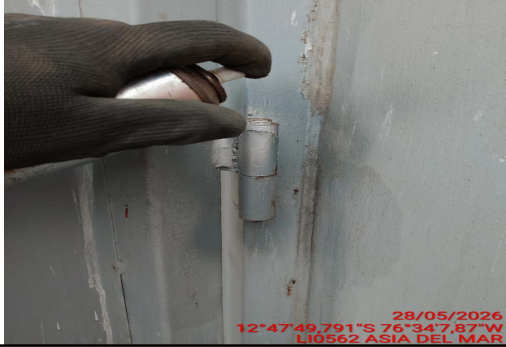
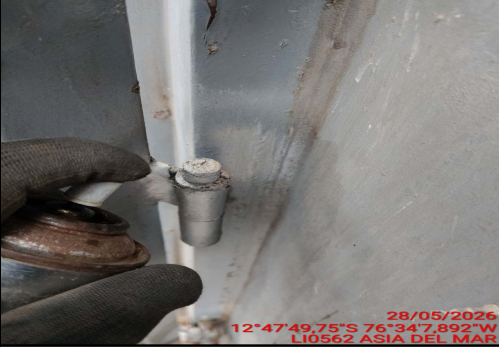
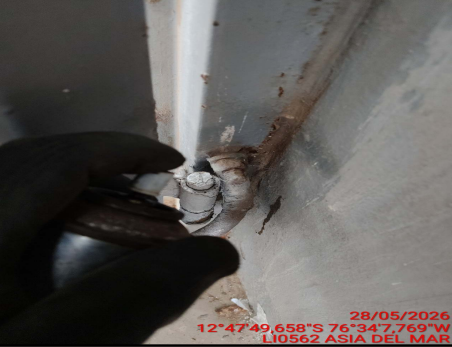
| SELLADO: SELLADO DE EQUIPOS Y DUCTOS POR DONDE INGRESAN LOS CABLES AL GABINETE (CON SIKAFLEX) | | |
|---|---|---|
| ACEITADO: ACEITADO DE PUERTAS Y CANDADOS | | |

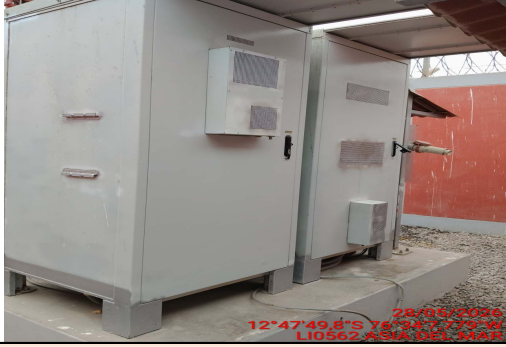
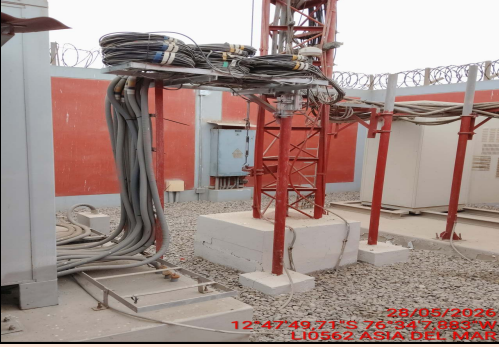
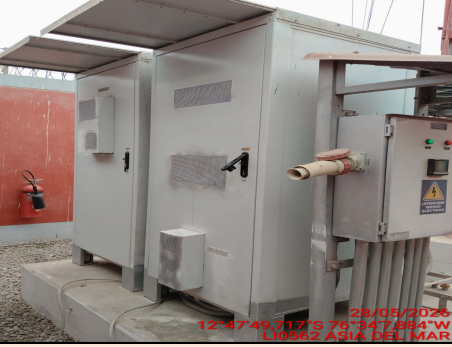
| SELLADO: SELLADO DE EQUIPOS Y DUCTOS POR DONDE INGRESAN LOS CABLES AL GABINETE (CON SIKAFLEX) | | |
|---|---|---|
| LIMPIEZA INTERIOR: LIMPIEZA INTERIOR DEL SITE / DESMALEZADO | | |

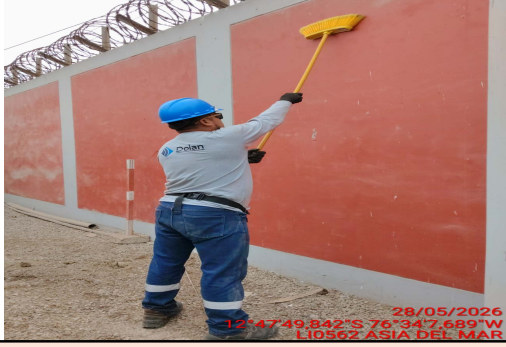
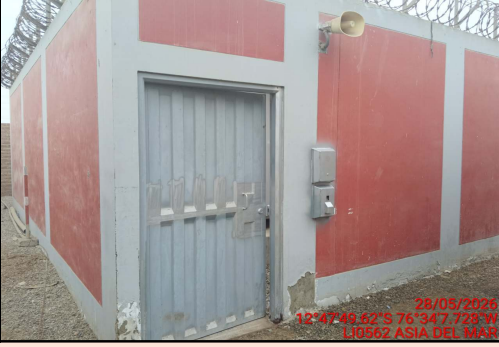
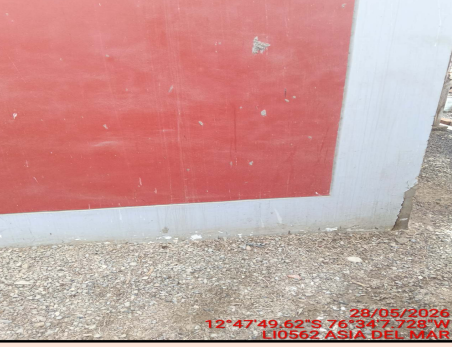
| SELLADO: SELLADO DE EQUIPOS Y DUCTOS POR DONDE INGRESAN LOS CABLES AL GABINETE (CON SIKAFLEX) | | |
|---|---|---|
| LIMPIEZA EXTERIOR: LIMPIEZA EXTERIOR DEL SITE / DESMALEZADO | | |

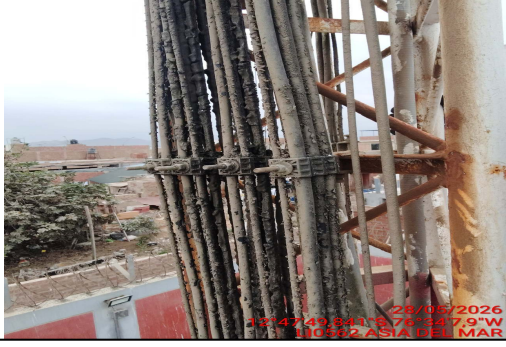
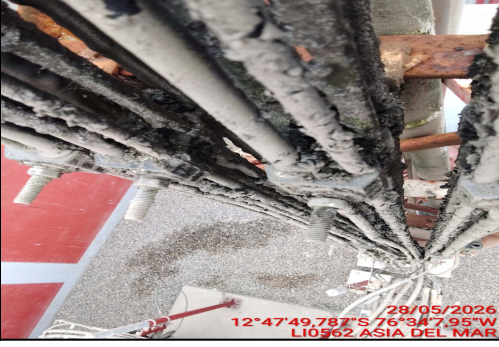
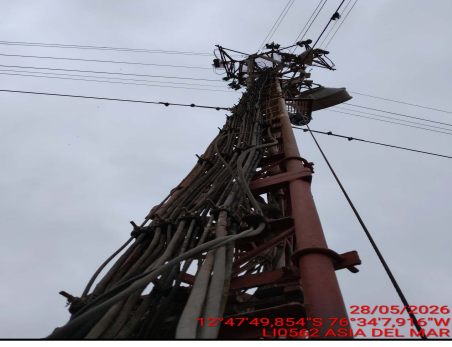
| SELLADO: SELLADO DE EQUIPOS Y DUCTOS POR DONDE INGRESAN LOS CABLES AL GABINETE (CON SIKAFLEX) | | |
|---|---|---|
| CLAMPS: REVISION DE CLAMPS EN CABLES IF, FO Y ENERGIZADO DE RRU's | | |

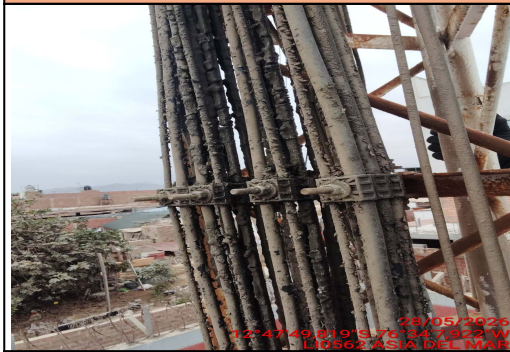
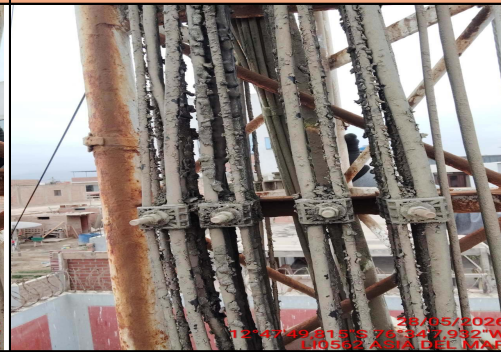
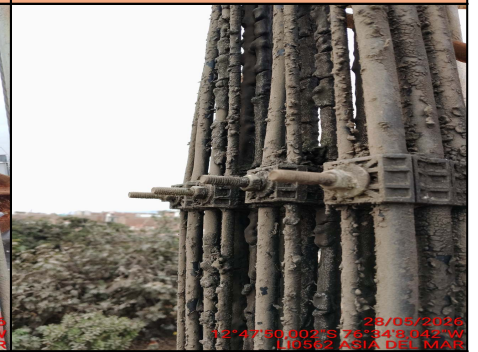
## GROUNDING KIT: REVISION DE ATERRAMIENTO DE CABLES IF, FO Y ENERGIZADO DE RRUs

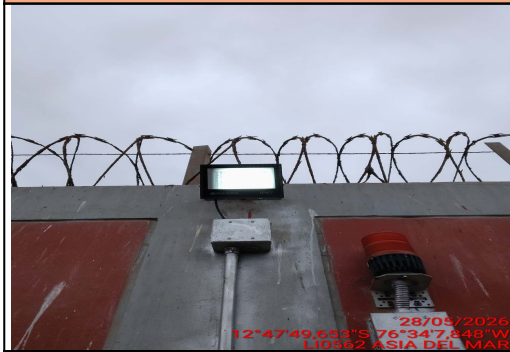
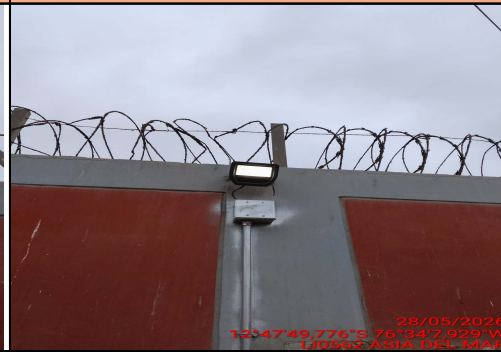
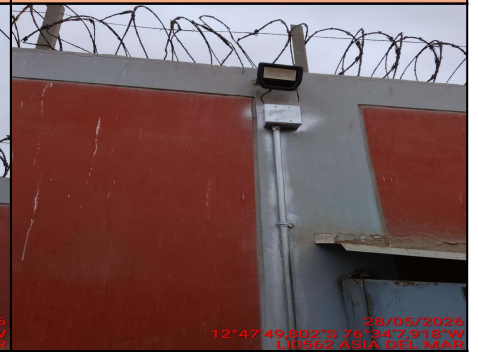
## REVISION DEL ESTADO DE LUMINARIA DE EMERGENCIA (LUMINARIA ENCENDIDA Y APAGADA)

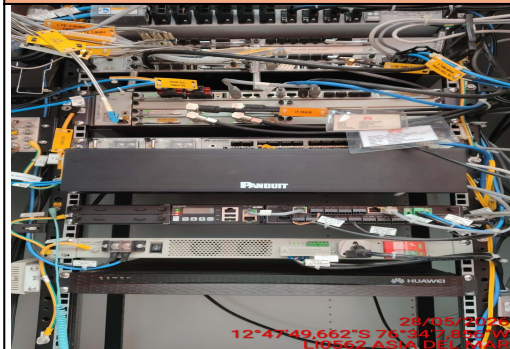
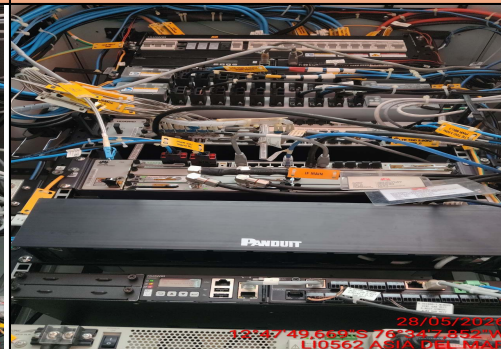
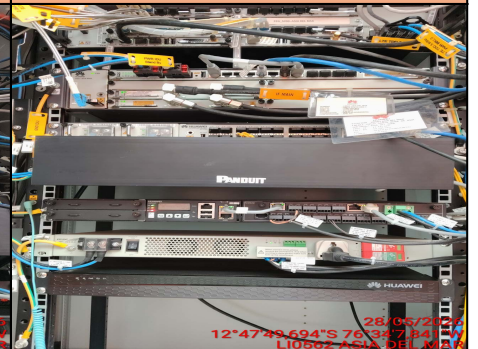
## ETIQUETADO DE DATOS, POWER, TIERRA DE IDU Y TIERRA DE BBU CORRECTAMENTE ETIQUETADOS

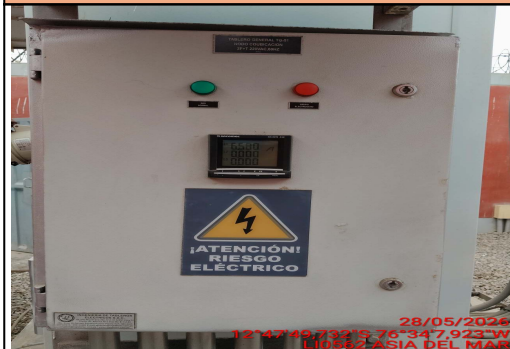
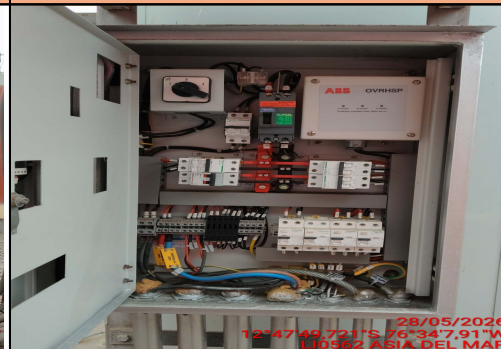
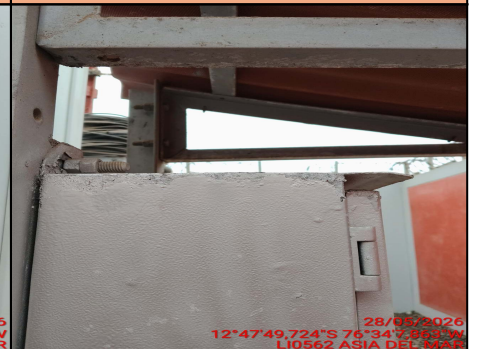
## TABLERO PRONATEL: REVISION DEL ESTADO FISICO DE TABLERO (CORROSION / OXIDO)

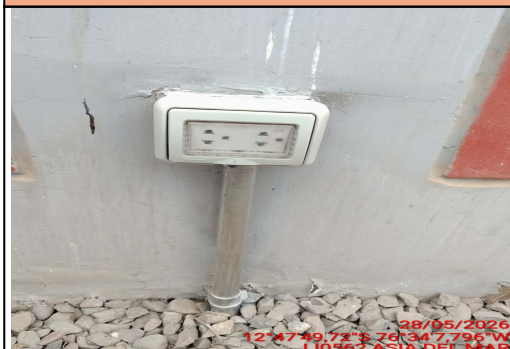
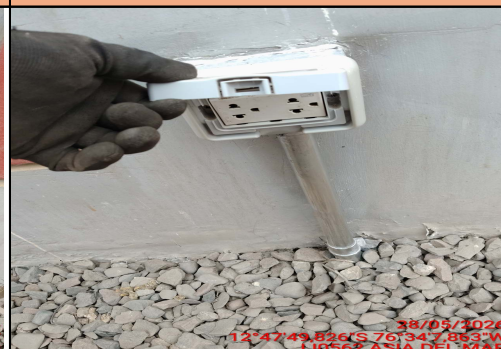
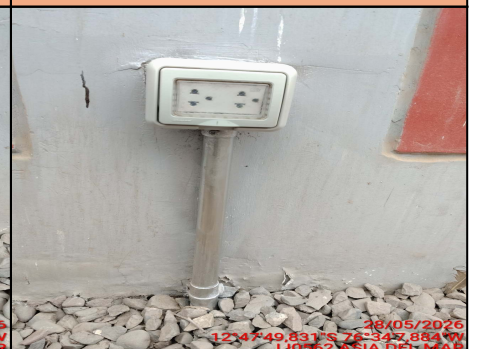
## TOMACORRIENTES: REVISION DEL ESTADO FISICO DE TOMACORRIENTES

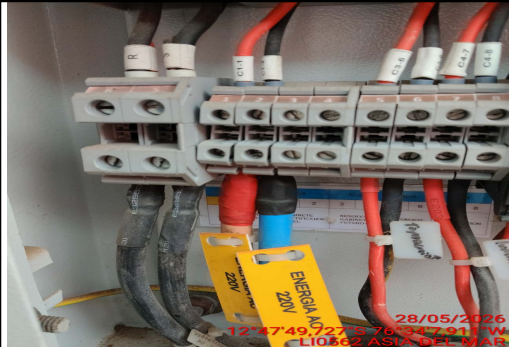
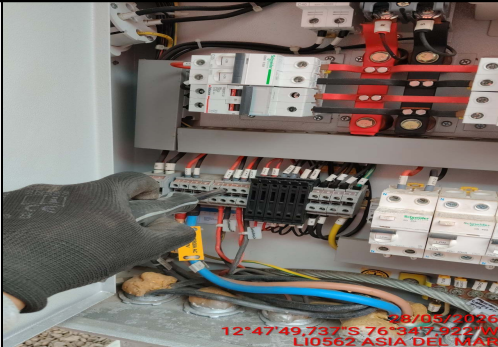
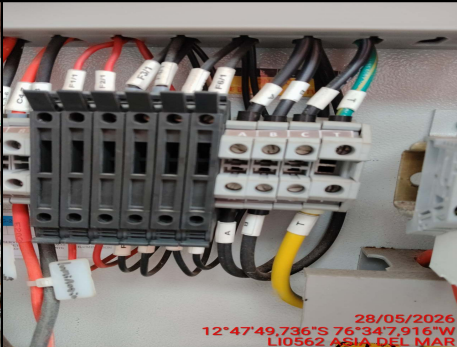
**BORNERAS: DETECCION DE TERMINALES DE CABLES EN TABLERO GENERAL SIN BORNERA**

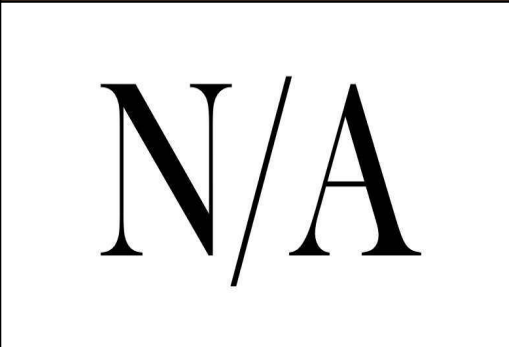
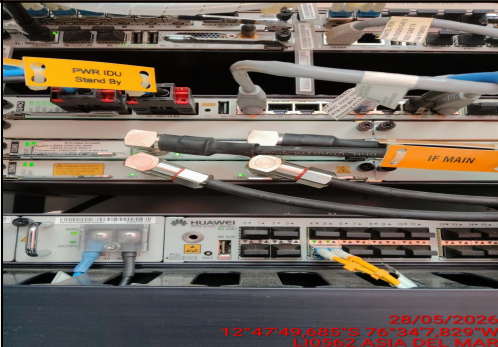
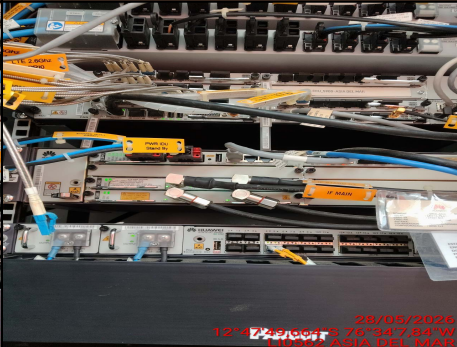
**CONECTORES: DETECCION DE CONECTORES FI EN IDU SIN PROTECCION DE MANGA TERMOCONTRAIBLE**
