# REPORTE FOTOGRÁFICO - Sistema de Obras Civiles / Seguridad Exterior

Nombre de la Estacion: ASIA\_DEL\_MAR  
Nombre de Localidad: ASIA  
Fecha: 28/05/2026 - 28/05/2026  
Direccion: CL JOSE OLAYA MZ N LOT 11  
ID site: LI0562  
CRQ: CRQ000000072702

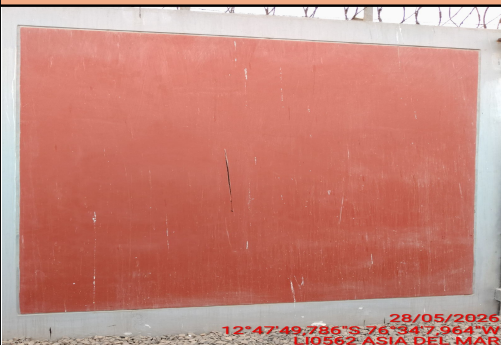
### ANTES

## REVISION DEL ESTADO DE COLUMNAS Y VIGAS

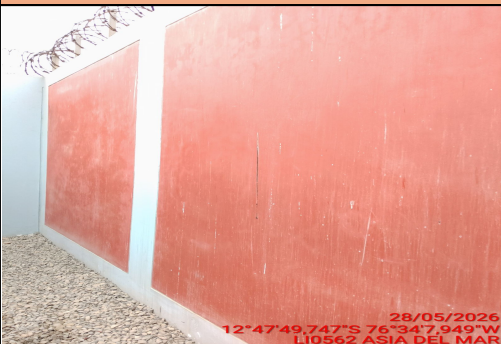
### ANTES

## REVISION DEL ESTADO DEL CERCO PERIMETRICO

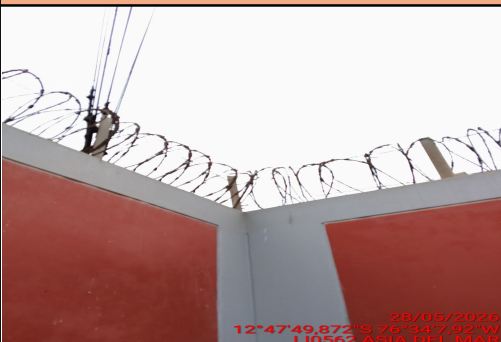
### ANTES

## REVISION DEL ESTADO DE LA CONCERTINA
