## REPORTE FOTOGRÁFICO - SUPERVISION

**Nombre de la Estacion:** NUEVO\_SAN\_JOSE  
**Nombre de Localidad:** SAN BUENAVENTURA  
**Fecha:** 29/05/2026 - 29/05/2026  
**Dirección:** CENTRO POBLADO NUEVO SAN JOSE  
**ID site:** LI4383  
**CRQ:** CRQ000000074693

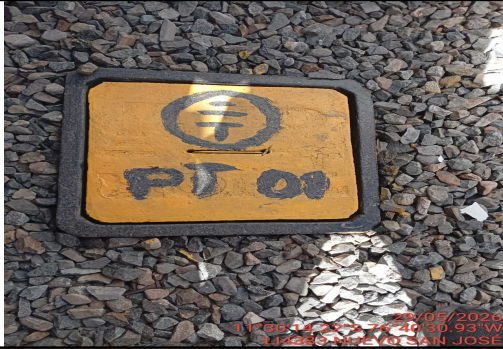
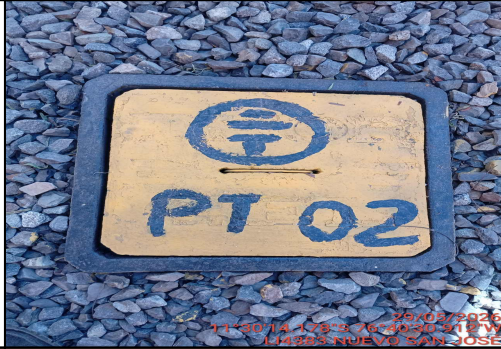
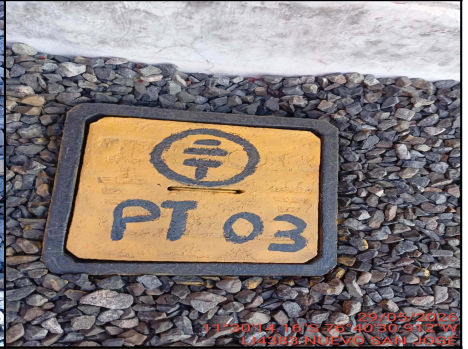
### TAPAS STAP: PINTADO DE TAPAS SEGUN PLANO SPAT

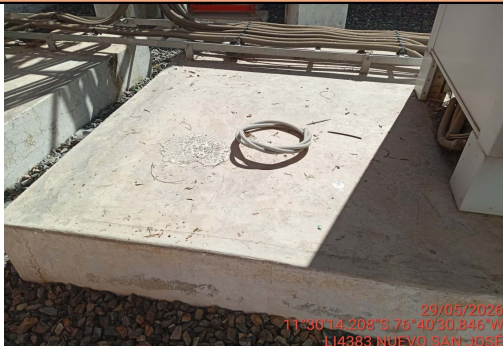
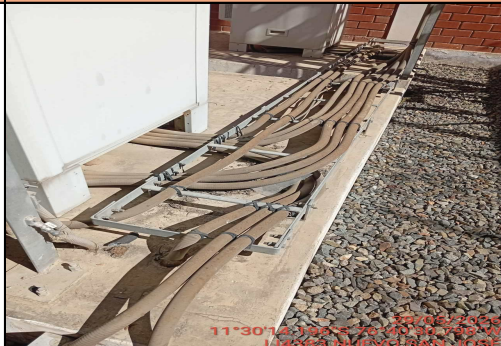
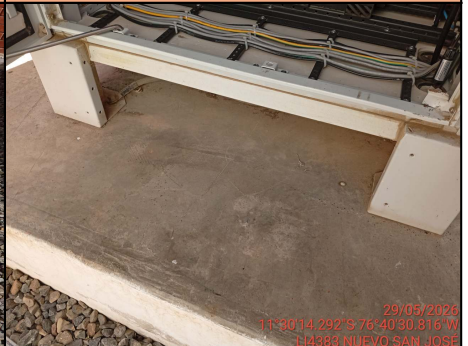
### LIMPIEZA GABINETE: LIMPIEZA DENTRO, PARTE POSTERIOR, PARTE BAJA Y ENTRE LOS GABINETES

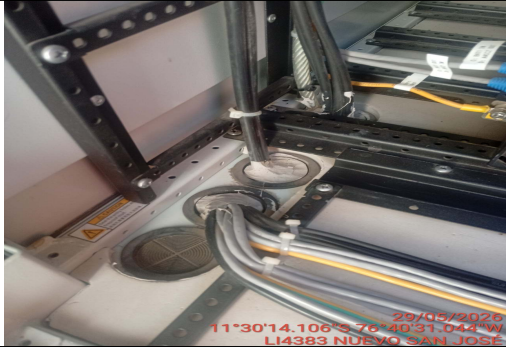
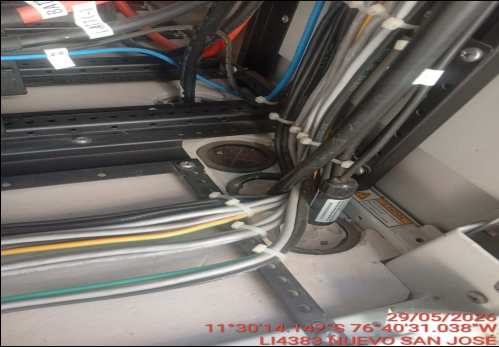
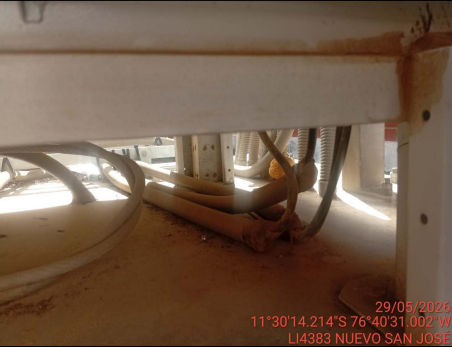
| SELLADO: SELLADO DE EQUIPOS Y DUCTOS POR DONDE INGRESAN LOS CABLES AL GABINETE (CON SIKAFLEX) | | |

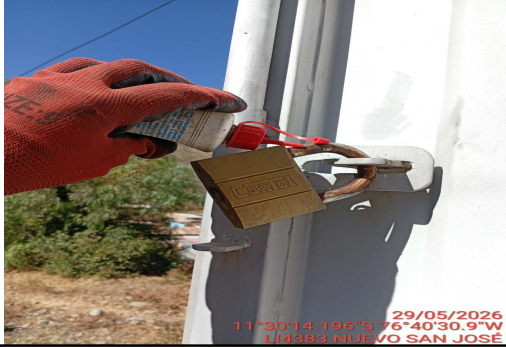
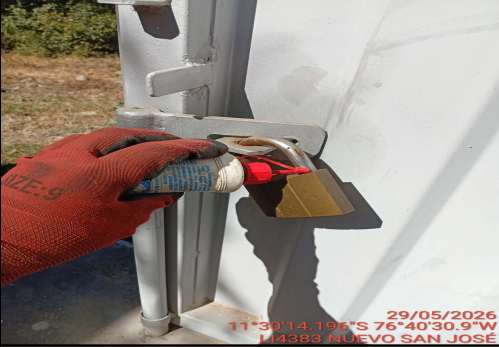
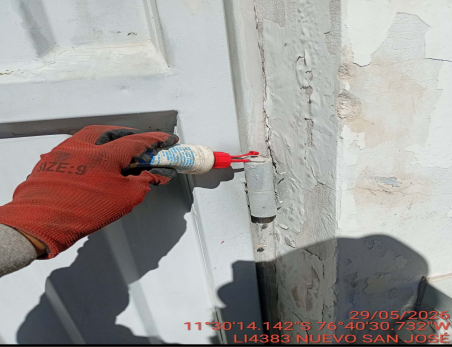
| SELLADO: SELLADO DE EQUIPOS Y DUCTOS POR DONDE INGRESAN LOS CABLES AL GABINETE (CON SIKAFLEX) | | |
|---|---|---|
| ACEITADO: ACEITADO DE PUERTAS Y CANDADOS | | |

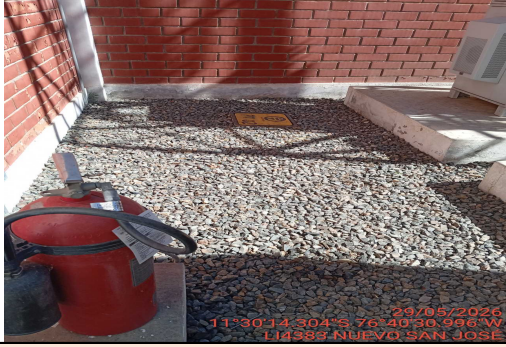
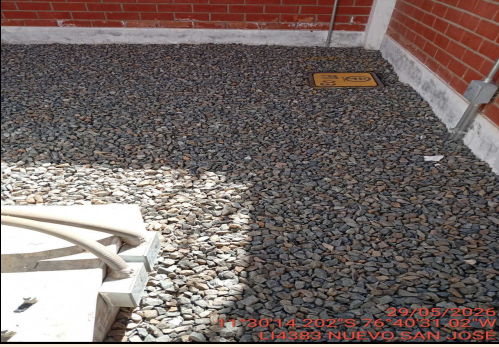
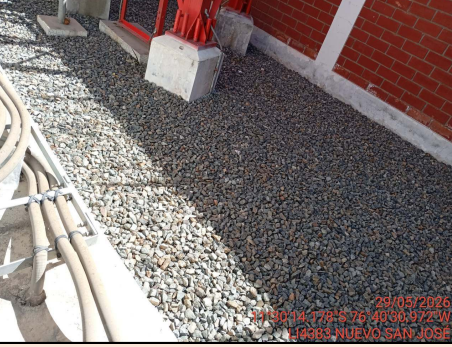
| SELLADO: SELLADO DE EQUIPOS Y DUCTOS POR DONDE INGRESAN LOS CABLES AL GABINETE (CON SIKAFLEX) | | |
|---|---|---|
| LIMPIEZA INTERIOR: LIMPIEZA INTERIOR DEL SITE / DESMALEZADO | | |

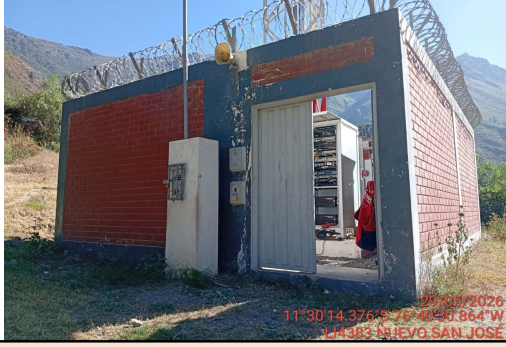
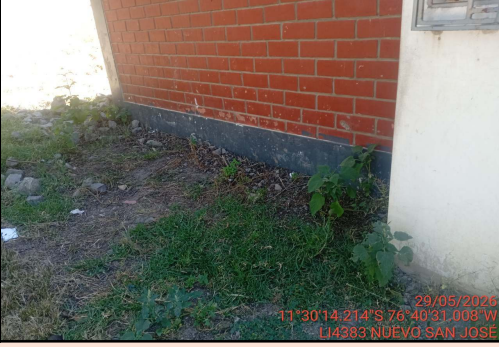
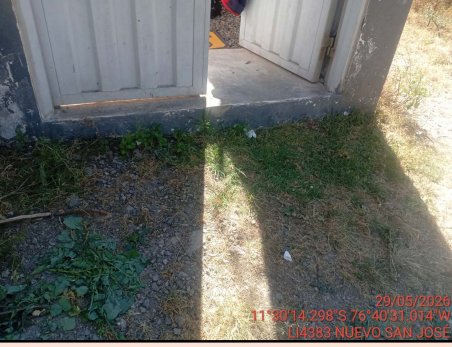
| SELLADO: SELLADO DE EQUIPOS Y DUCTOS POR DONDE INGRESAN LOS CABLES AL GABINETE (CON SIKAFLEX) | | |
|---|---|---|
| LIMPIEZA EXTERIOR: LIMPIEZA EXTERIOR DEL SITE / DESMALEZADO | | |

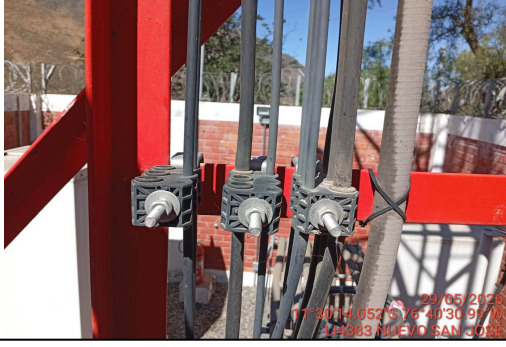
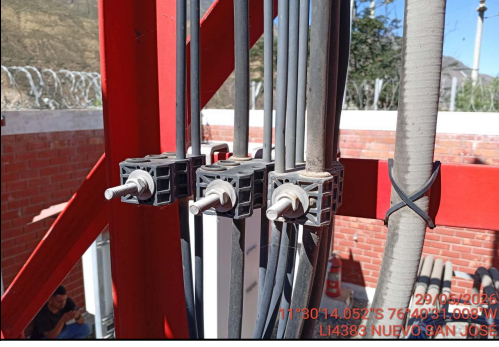
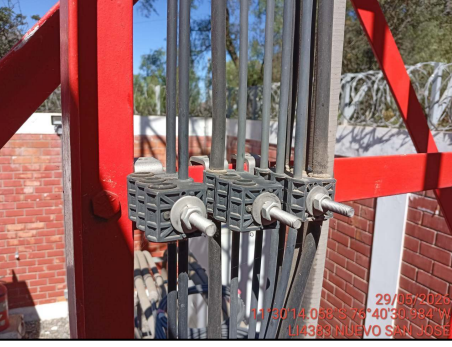
| SELLADO: SELLADO DE EQUIPOS Y DUCTOS POR DONDE INGRESAN LOS CABLES AL GABINETE (CON SIKAFLEX) | | |
|---|---|---|
| CLAMPS: REVISION DE CLAMPS EN CABLES IF, FO Y ENERGIZADO DE RRU's | | |

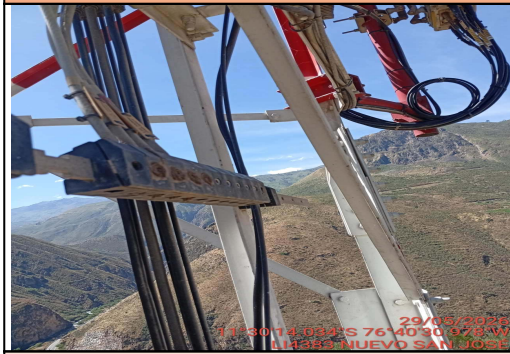
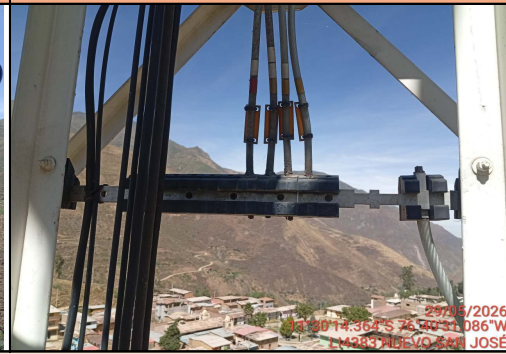
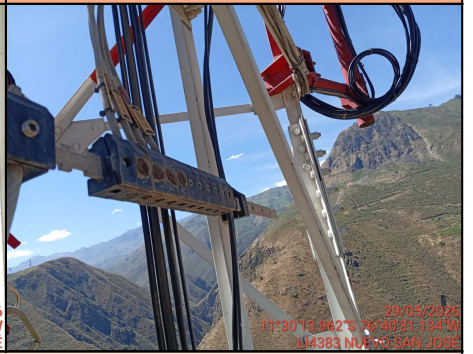
# GROUNDING KIT: REVISION DE ATERRAMIENTO DE CABLES IF, FO Y ENERGIZADO DE RRUs

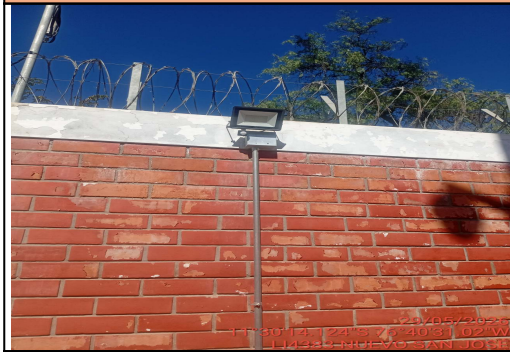
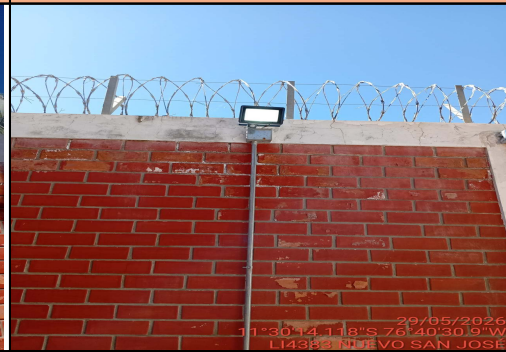
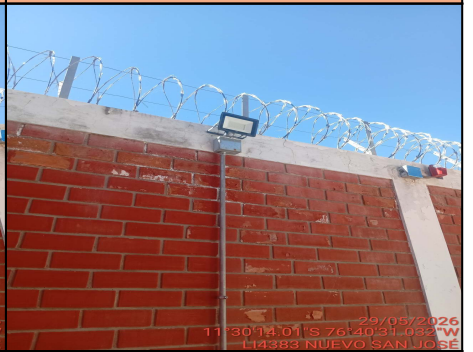
## REVISION DEL ESTADO DE LUMINARIA DE EMERGENCIA (LUMINARIA ENCENDIDA Y APAGADA)

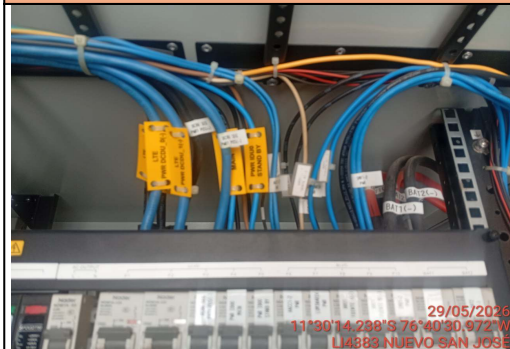
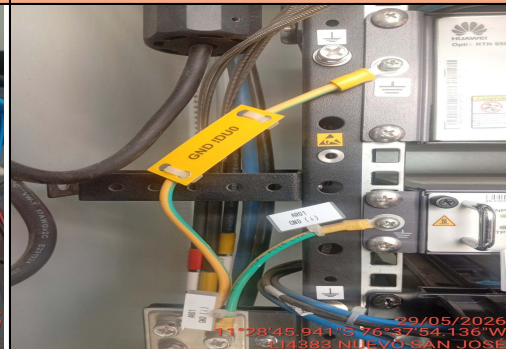
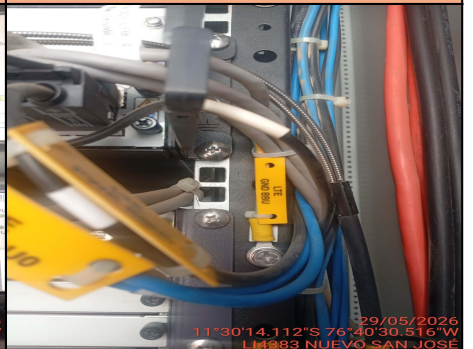
## ETIQUETADO DE DATOS, POWER, TIERRA DE IDU Y TIERRA DE BBU CORRECTAMENTE ETIQUETADOS

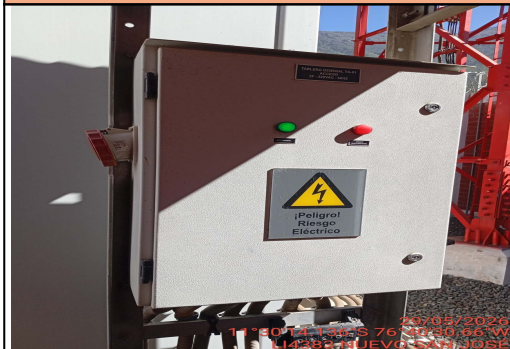
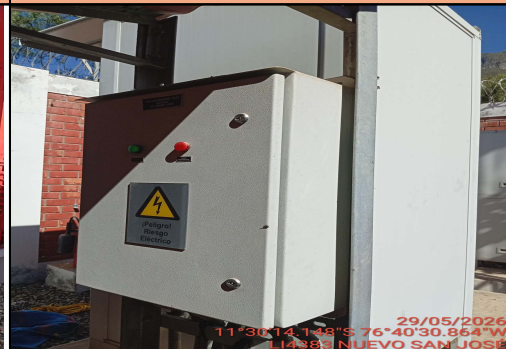
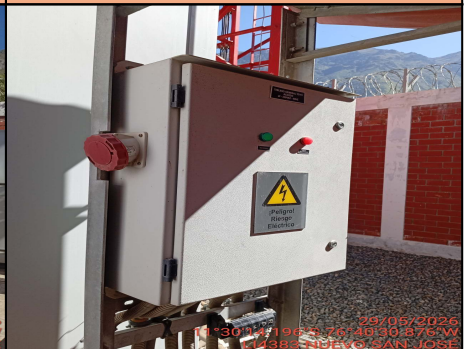
## TABLERO PRONATEL: REVISION DEL ESTADO FISICO DE TABLERO (CORROSION / OXIDO)

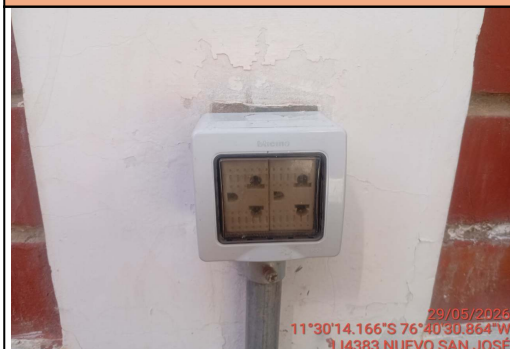
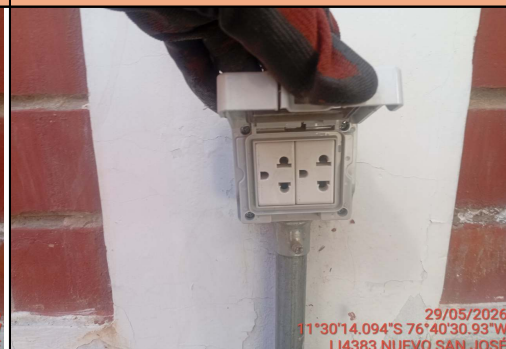
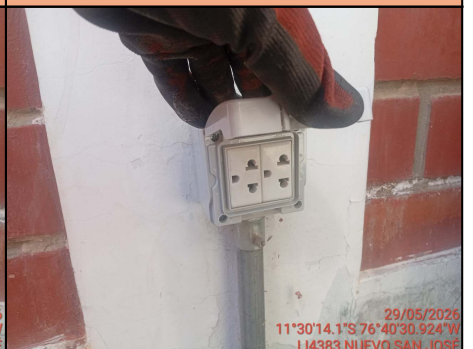
## TOMACORRIENTES: REVISION DEL ESTADO FISICO DE TOMACORRIENTES

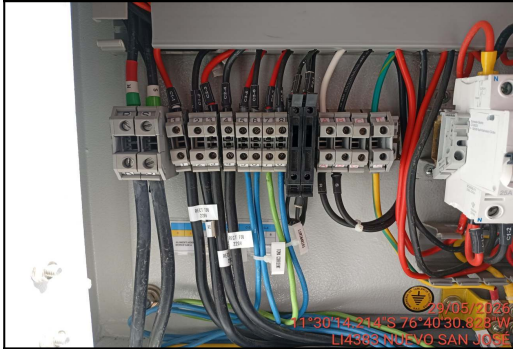
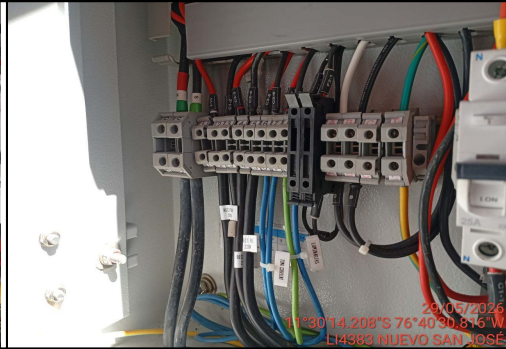
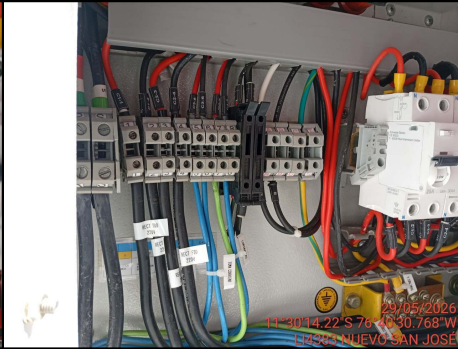
**BORNERAS: DETECCION DE TERMINALES DE CABLES EN TABLERO GENERAL SIN BORNERA**

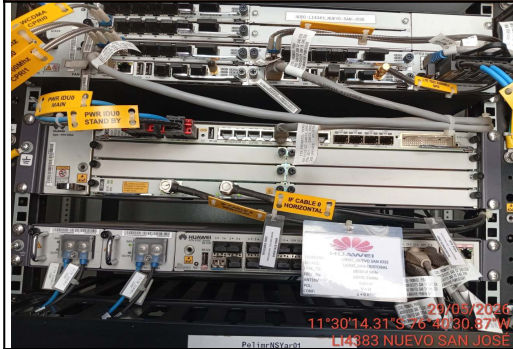
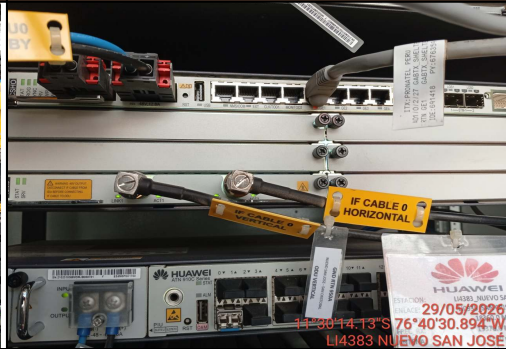
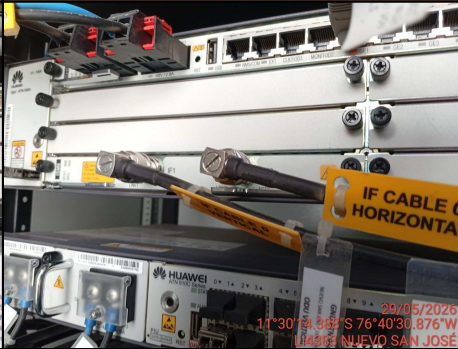
**CONECTORES: DETECCION DE CONECTORES FI EN IDU SIN PROTECCION DE MANGA TERMOCONTRAIBLE**
