REPORTE FOTOGRÁFICO - Sistema de Energia LBT

Nombre de la Estacion: NUEVO\_SAN\_JOSE  
Nombre de Localidad: SAN BUENAVENTURA  
Fecha: 29/05/2026 - 29/05/2026  
Direccion: CENTRO POBLADO NUEVO SAN JOSE  
ID site: LI4383  
CRQ: CRQ000000074878

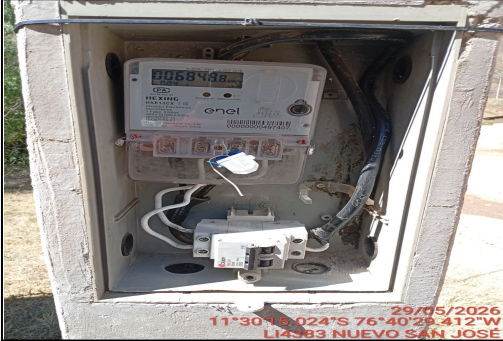
ANTES

LIMPIEZA Y MEDICION DE AISLAMIENTO DE CONDUCTOR
