# REPORTE FOTOGRÁFICO - Sistema de Obras Civiles / Seguridad Exterior

**Nombre de la Estacion:** SAN\_JUAN\_DE\_IRIS  
**Nombre de Localidad:** SAN JUAN DE IRIS  
**Fecha:** 29/05/2026 - 29/05/2026  
**Direccion:** CENTRO POBLADO SAN JUAN DE IRIS  
**ID site:** LI5209  
**CRQ:** CRQ000000074695

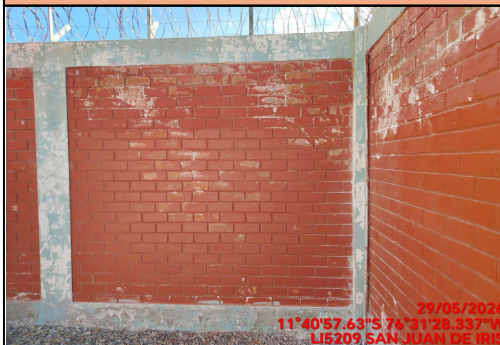
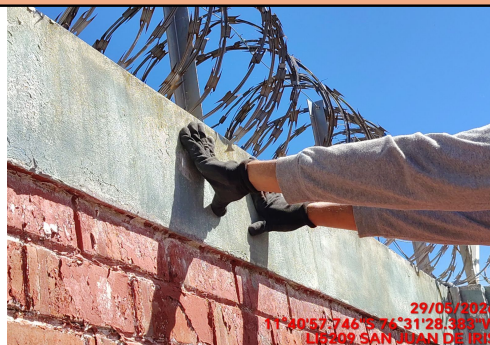
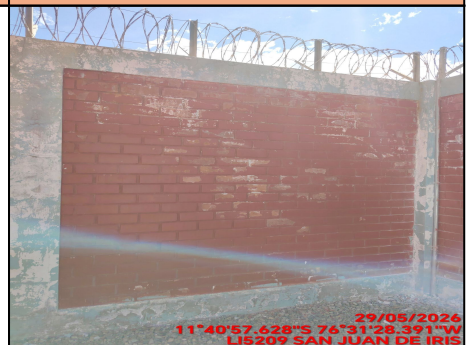
## REVISION DEL ESTADO DE COLUMNAS Y VIGAS

| CHECKLIST - OBRA CIVIL | | |
|---|---|---|
| Estructura | OK | Verificar el estado de la estructura en general |

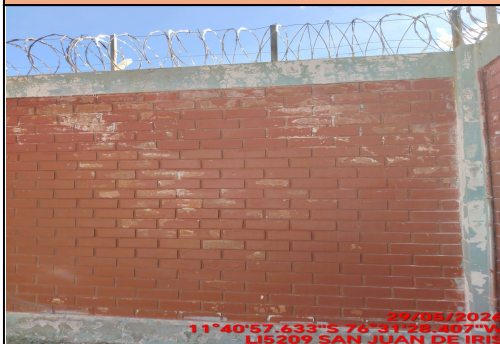
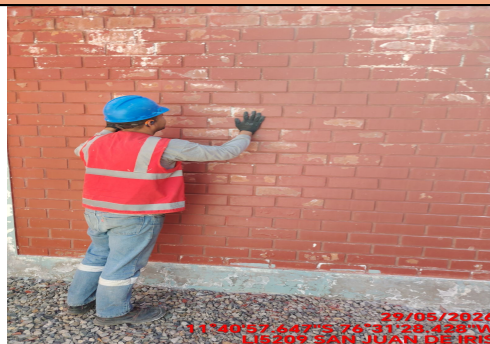
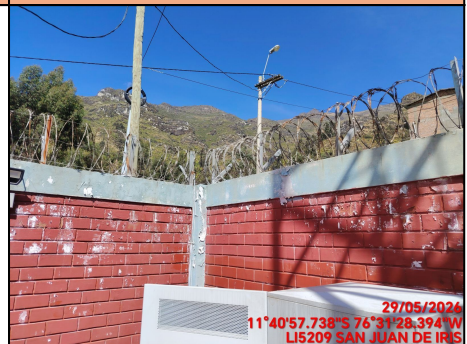
## REVISION DEL ESTADO DEL CERCO PERIMETRICO

| CHECKLIST - OBRA CIVIL | | |
|---|---|---|
| Estado de Puertas y paredes | OK | Verificar el estado de puertas, paredes y cerraduras |

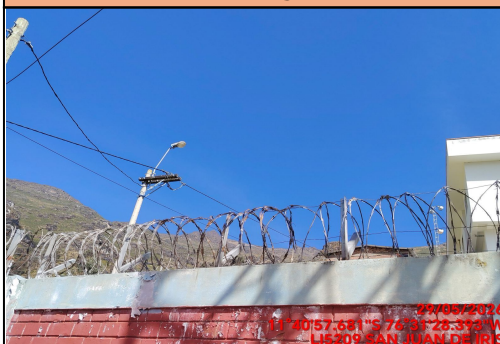
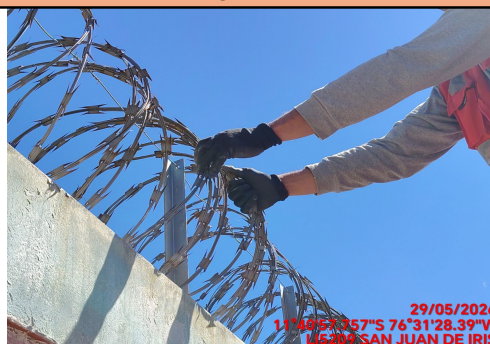
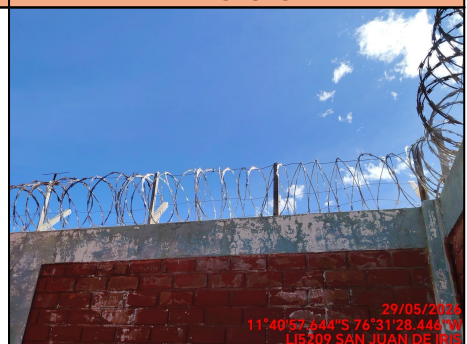
## REVISION DEL ESTADO DE LA CONCERTINA

| CHECKLIST - OBRA CIVIL | | |
|---|---|---|
| Concertina | OK | Verificar el estado de la concertina |
