## REPORTE FOTOGRÁFICO - Sistema de Seguridad Física Interior

Nombre de la Estación: ASIA\_DEL\_MAR  
Nombre de Localidad: ASIA  
Fecha: 28/05/2026 - 28/05/2026  
Dirección: CL JOSE OLAYA MZ N LOT 11  
ID site: LI0562  
CRQ: CRQ000000074702

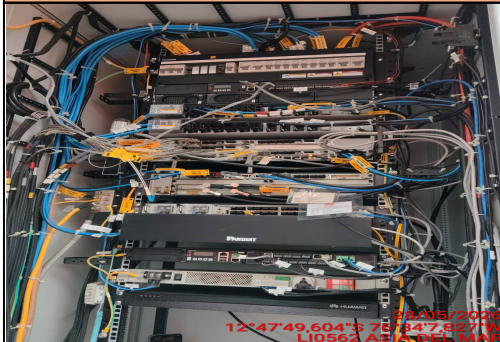
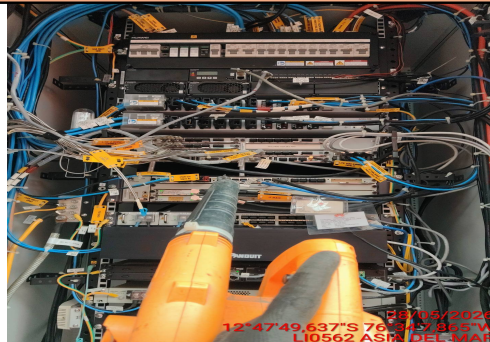
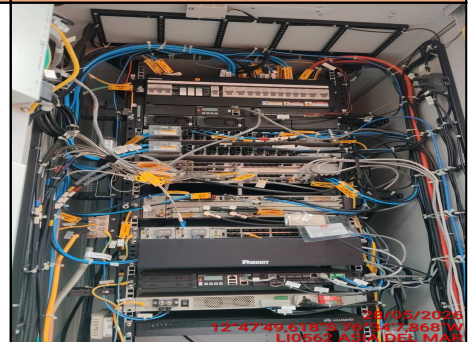
### LIMPIEZA GENERAL DE LOS EQUIPOS DEL SISTEMA

| CHECKLIST - SISTEMA DE SEGURIDAD | | |
|---|---|---|
| Sistema | OK | Limpieza de Componentes y/o equipos en general del Sistema |

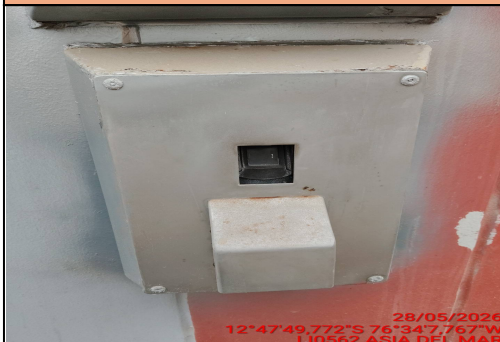
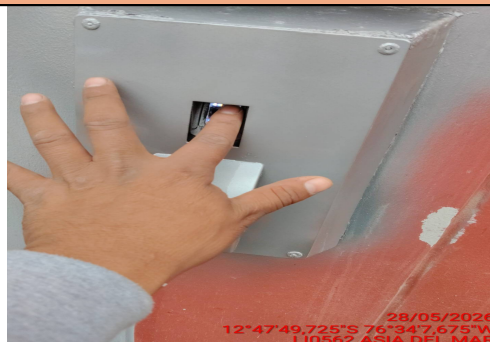
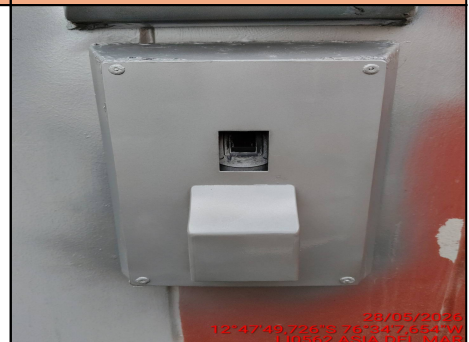
### REVISIÓN DEL BUEN FUNCIONAMIENTO DE LA LECTORA

| CHECKLIST - SISTEMA DE SEGURIDAD | | |
|---|---|---|
| Lector de Huella | OK | Verificar el buen funcionamiento de la lectora |

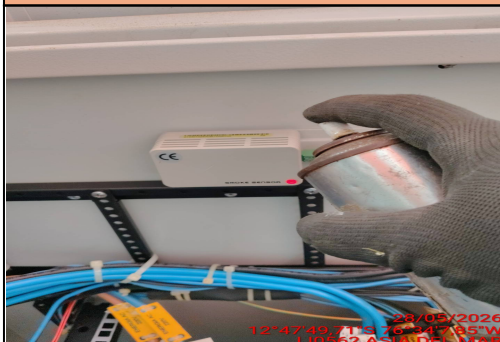
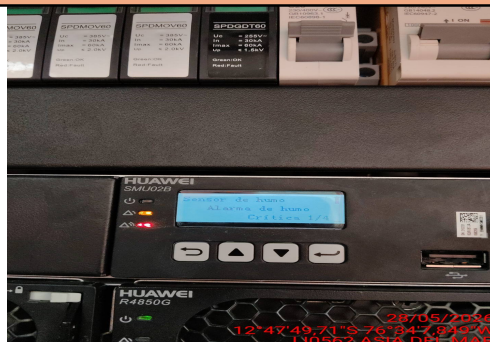
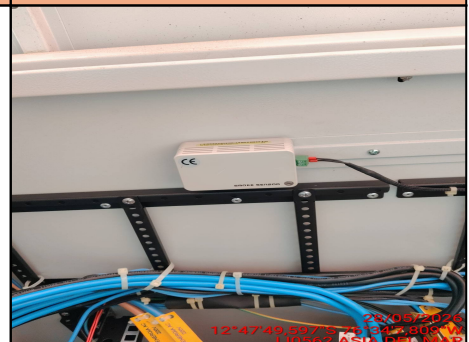
### REVISIÓN DEL FUNCIONAMIENTO DEL SENSOR DE HUMO

| CHECKLIST - SISTEMA DE SEGURIDAD | | |
|---|---|---|
| Sensor de Humo | OK | Revisión estado del sensor de Humo |

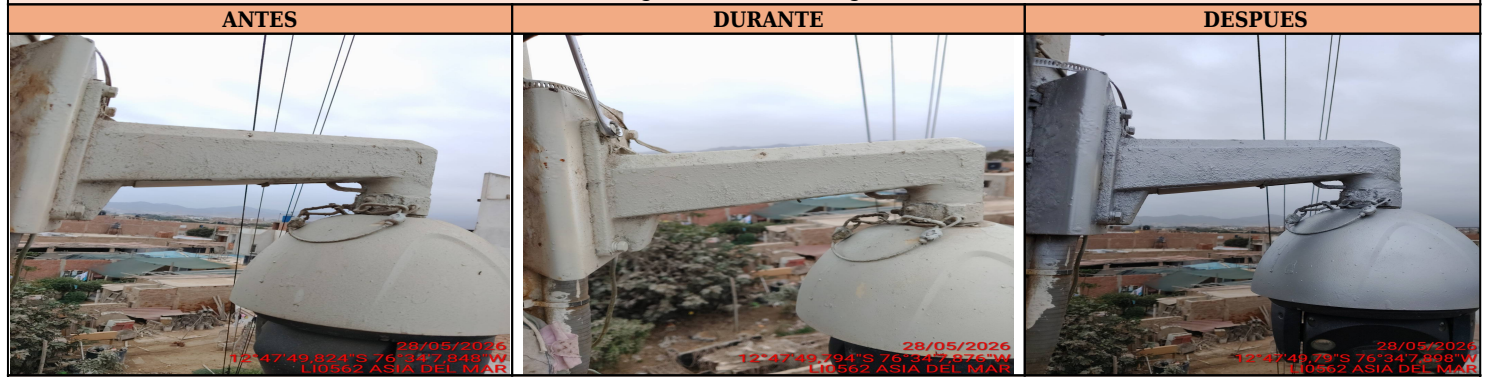
## REVISIÓN DE SUJECCIÓN Y ANCLAJES DE CÁMARA

| CHECKLIST - SISTEMA DE SEGURIDAD | | |
|---|---|---|
| Cámara | OK | Revisión de sujeción y anclajes de la Cámara |

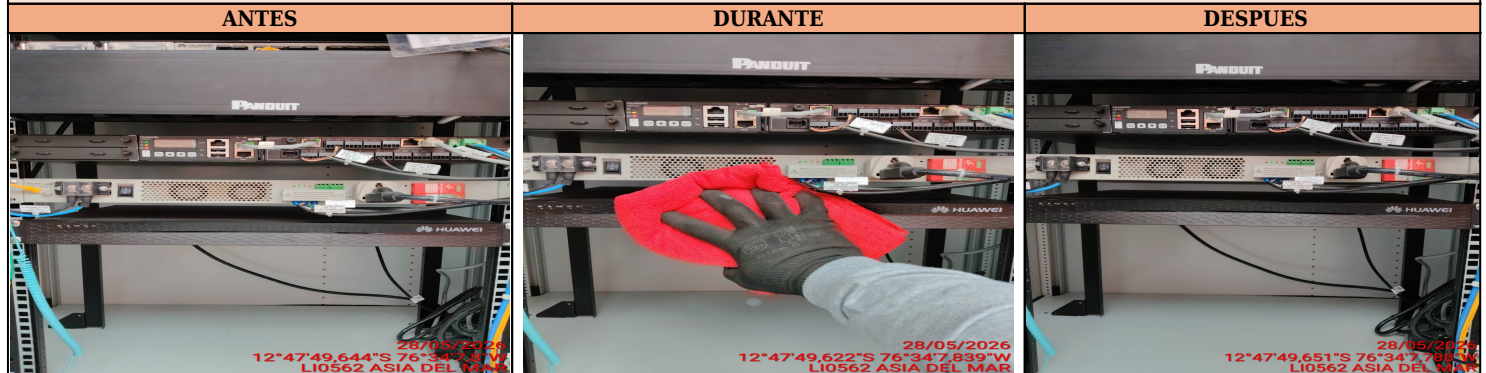
## REVISIÓN DEL EQUIPO DE GRABACIÓN (VCN510 - 8P)

| CHECKLIST - SISTEMA DE SEGURIDAD | | |
|---|---|---|
| Grabador de Video | OK | Verificar grabación local desde el NOC |

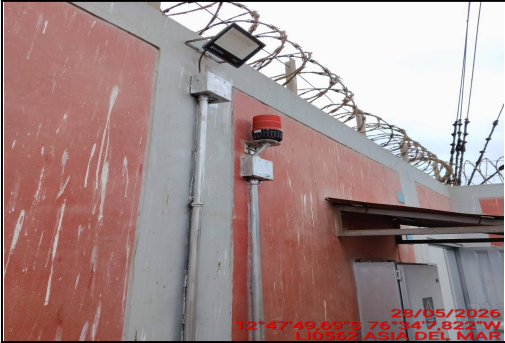
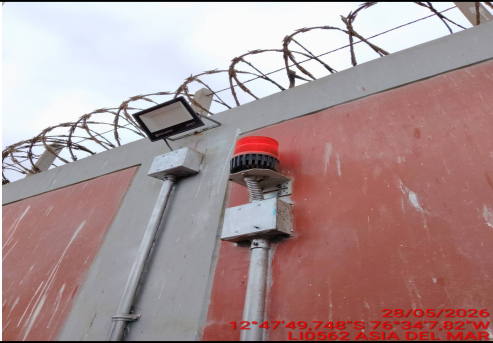
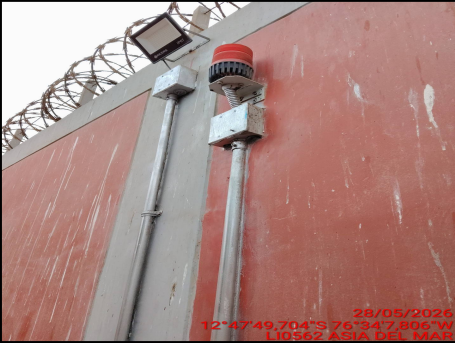
| REVISIÓN DE LA SIRENA | | |

| CHECKLIST - SISTEMA DE SEGURIDAD | | |
|---|---|---|
| Sensor de Humo | OK | Verificar activación de la sirena y alarma generada en NOC |

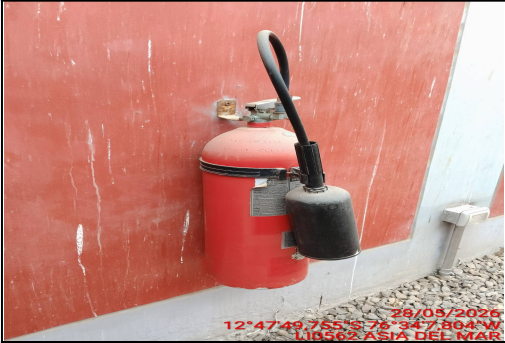
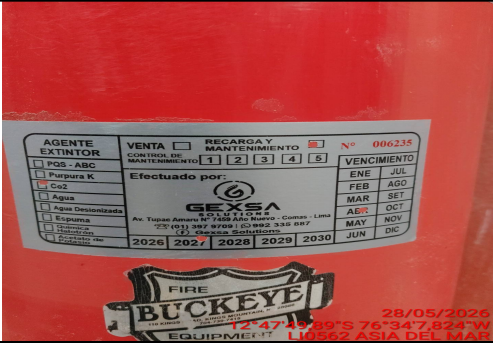
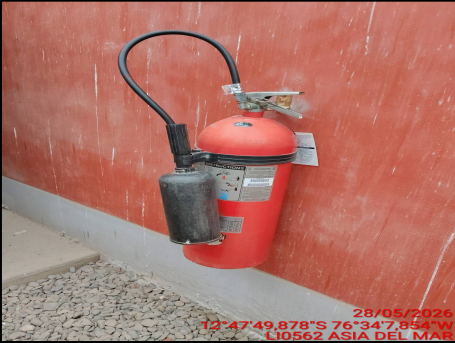
| REVISIÓN DE LA SIRENA | | |
|---|---|---|
| REVISIÓN DEL EXTINTOR | | |

| CHECKLIST - SISTEMA DE SEGURIDAD | | |
|---|---|---|
| Extintor | OK | Verificar estado y Fecha de caducidad del Extintor |

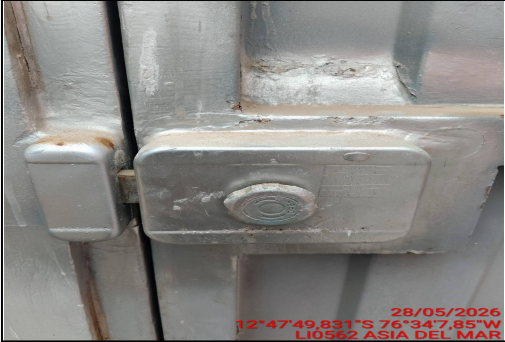
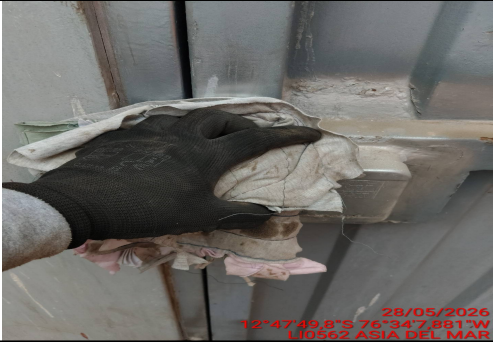
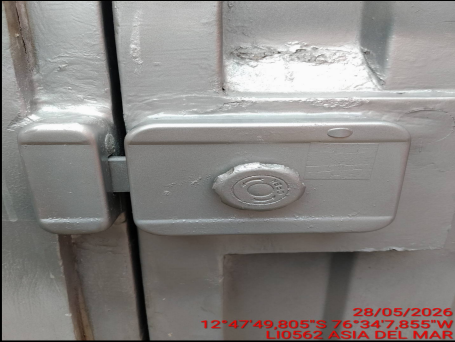
| REVISIÓN DE LA SIRENA | | |
|---|---|---|
| REVISIÓN DEL CORRECTO FUNCIONAMIENTO DE LA CHAPA ELÉCTRICA | | |

| CHECKLIST - SISTEMA DE SEGURIDAD | | |
|---|---|---|
| Chapa Eléctrica | OK | Verificar Apertura de puerta (remoto y presencial) |
