# REPORTE FOTOGRÁFICO - Sistema Rectificador, Cargador y Banco de Baterías

**Nombre de la Estación:** LARAOS\_HUAROCHIRI  
**Nombre de Localidad:** LARAOS  
**Fecha:** 01/06/2026 - 01/06/2026  
**Dirección:** CERRO CULLOPATA  
**ID site:** LI0940  
**CRQ:** CRQ000000078380

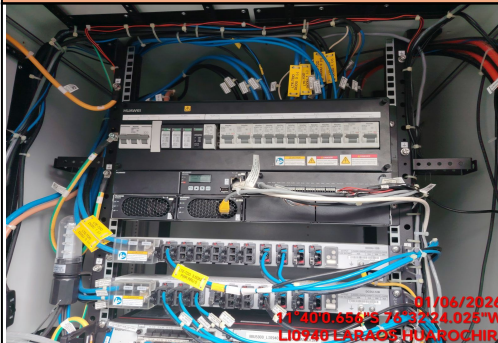
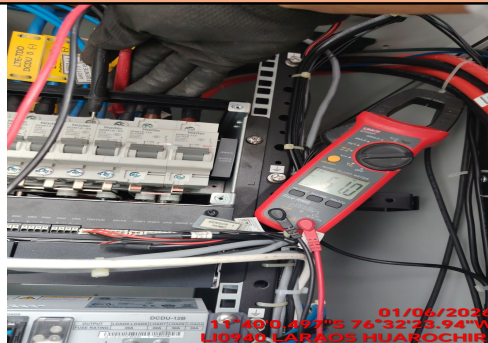
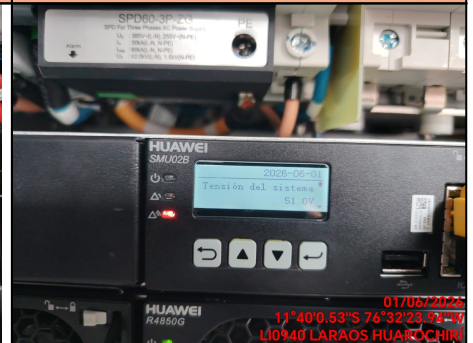
## VERIFICACIÓN DE PARÁMETRO DE OPERACIÓN : VOLTAJE(V)

| CHECKLIST - SISTEMA RECTIFICADOR - CARGADOR - BATERIAS | | |
|---|---|---|
| Voltaje AC | OK | Verificar nivel de voltaje este dentro de rango de trabajo en AC |
| Voltaje DC | OK | Verificar nivel de voltaje este dentro de rango de trabajo en DC |

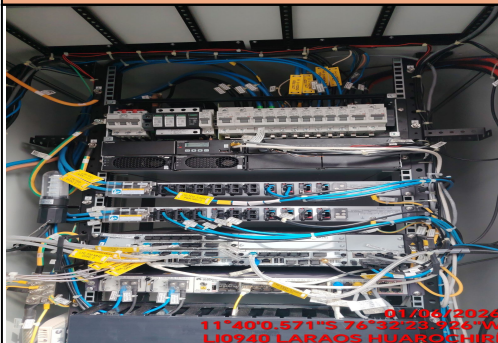
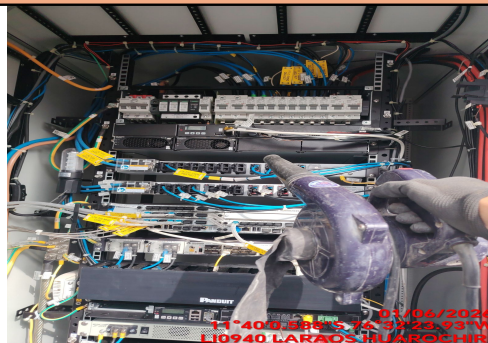
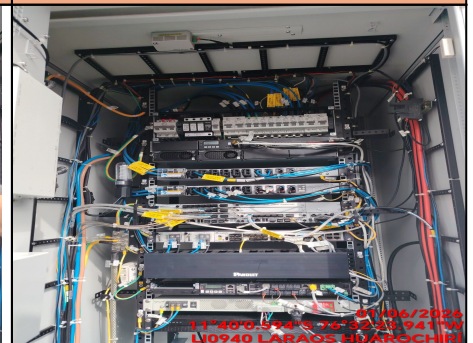
## LIMPIEZA TÉCNICA DE COMPONENTES

| CHECKLIST - SISTEMA RECTIFICADOR - CARGADOR - BATERIAS | | |
|---|---|---|
| Gabinete, baterías | OK | Verificar limpieza y ajustes mecánicos |

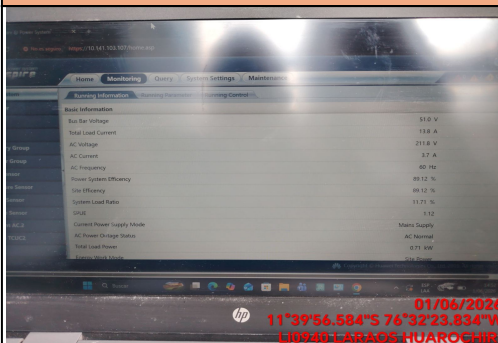
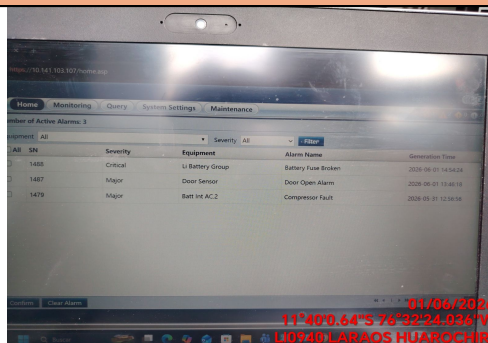
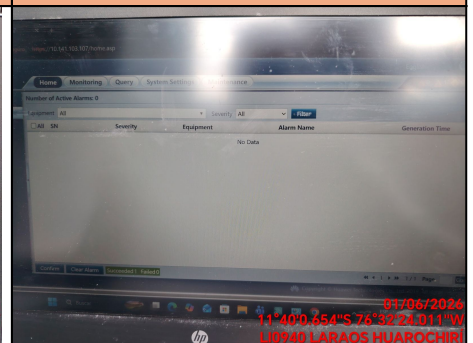
## PRUEBA DE ALARMAS DE BATERIAS

| CHECKLIST - SISTEMA RECTIFICADOR - CARGADOR - BATERIAS | | |
|---|---|---|
| Alarmas | OK | Verificar conectividad y prueba de alarmas |
