## REPORTE FOTOGRÁFICO - Sistema de Climatización A/A

**Nombre de la Estacion:** LARAOS\_HUAROCHIRI  
**Nombre de Localidad:** LARAOS  
**Fecha:** 01/06/2026 - 01/06/2026  
**Dirección:** CERRO CULLOPATA  
**ID site:** LI0940  
**CRQ:** CRQ000000078380

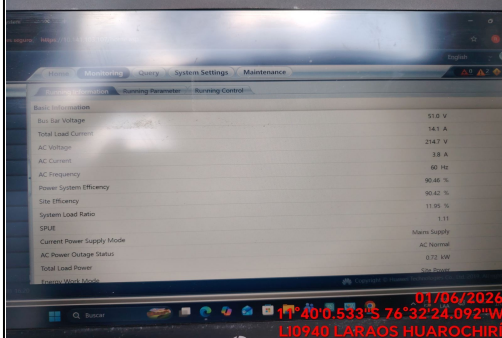
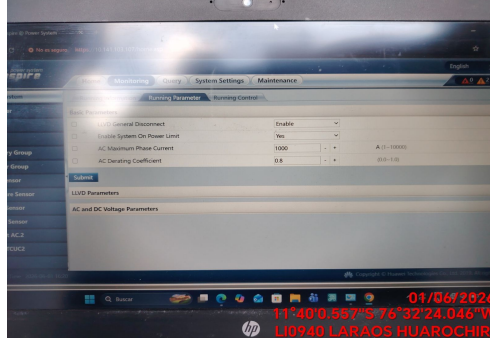
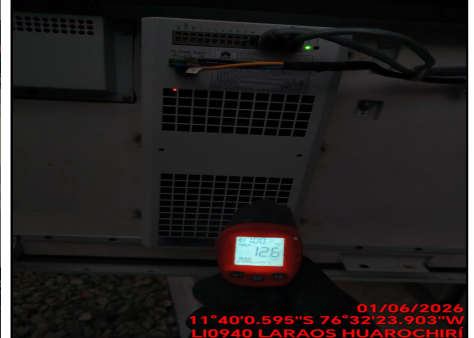
### VERIFICACION DE PARAMETROS DE OPERACION: TEMPERATURA [°C]
