## REPORTE FOTOGRÁFICO - Sistema de Climatización A/A

**Nombre de la Estación:** CERRO ALEGRE  
**Nombre de Localidad:** IMPERIAL  
**Fecha:** 01/06/2026 - 01/06/2026  
**Dirección:** CP CERRO ALEGRE  
**ID site:** LI4750  
**CRQ:** CRQ000000078423

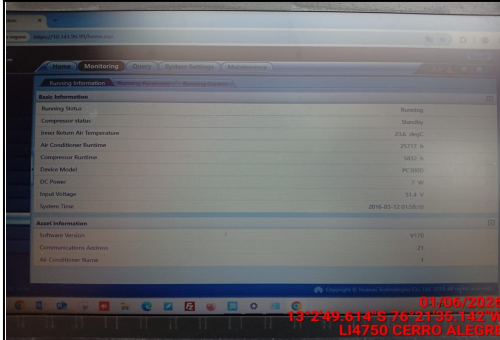
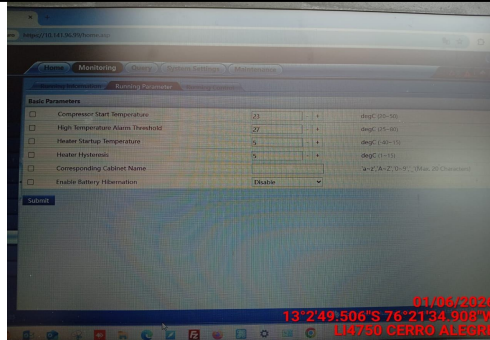
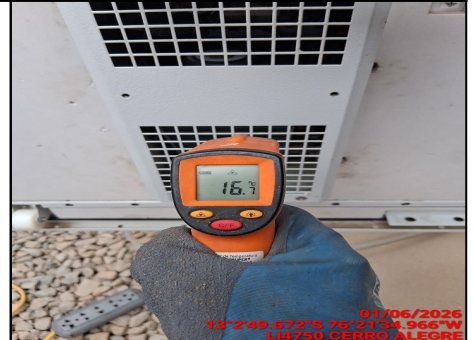
### VERIFICACION DE PARAMETROS DE OPERACION: TEMPERATURA [°C]
