# REPORTE FOTOGRÁFICO - Sistema de Obras Civiles / Seguridad Exterior

Nombre de la Estacion: VINTO\_BAJO  
Nombre de Localidad: BARRANCA  
Fecha: 01/06/2026 - 01/06/2026  
Direccion: CP VINTO\_BAJO  
ID site: LI5768  
CRQ: CRQ000000073792

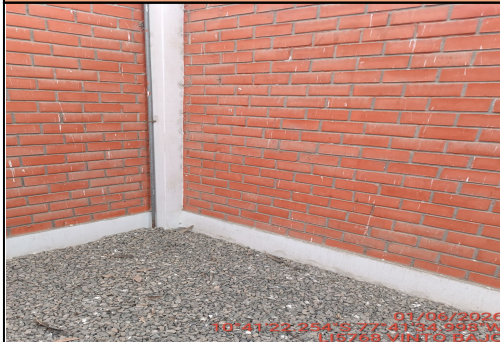
### ANTES

## REVISION DEL ESTADO DE COLUMNAS Y VIGAS

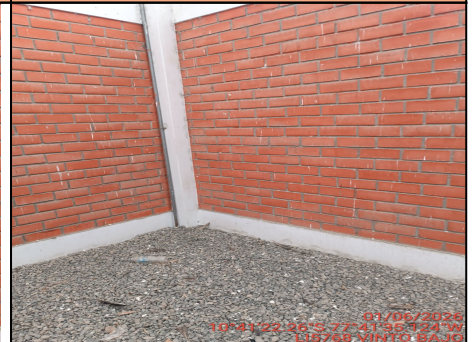
### DESPUES

| CHECKLIST - OBRA CIVIL | | |
|---|---|---|
| Estructura | OK | Verificar el estado de la estructura en general |

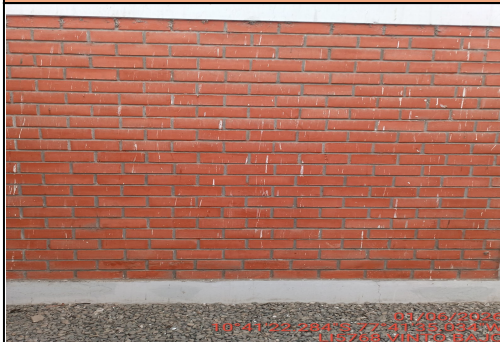
### ANTES

## REVISION DEL ESTADO DEL CERCO PERIMETRICO

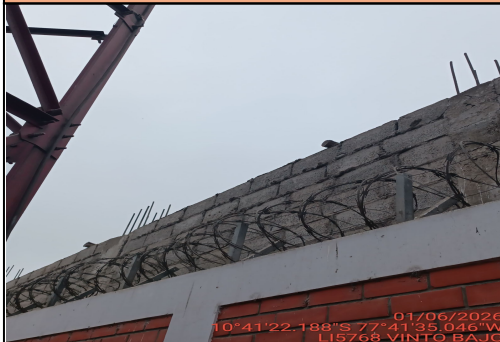
### ANTES

## REVISION DEL ESTADO DE LA CONCERTINA

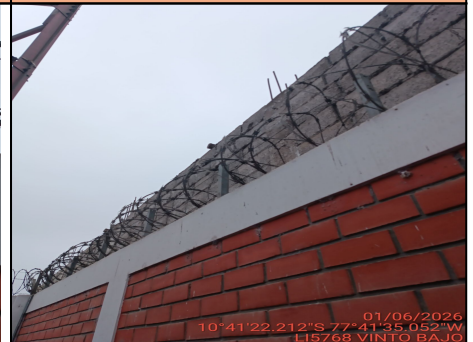
### DESPUES

| CHECKLIST - OBRA CIVIL | | |
|---|---|---|
| Concertina | OK | Verificar el estado de la concertina |
