## REPORTE FOTOGRÁFICO - Sistema de Climatización A/A

**Nombre de la Estacion:** VINTO\_BAJO  
**Nombre de Localidad:** BARRANCA  
**Fecha:** 01/06/2026 - 01/06/2026  
**Dirección:** CP VINTO BAJO  
**ID site:** LI5768  
**CRQ:** CRQ000000073792

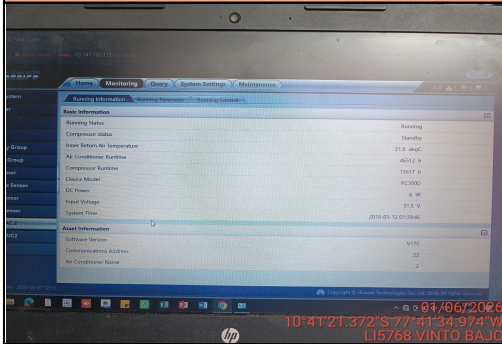
#### ANTES

### VERIFICACION DE PARAMETROS DE OPERACION: TEMPERATURA [°C]
