## REPORTE FOTOGRÁFICO - SUPERVISION

Nombre de la Estacion: VINTO\_BAJO  
Nombre de Localidad: BARRANCA  
Fecha: 01/06/2026 - 01/06/2026  
Direccion: CP VINTO BAJO  
ID site: LI5768  
CRQ: CRQ000000073792

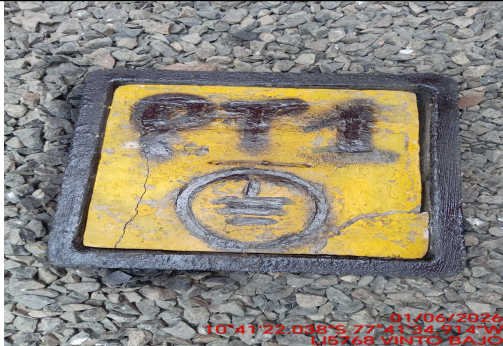
FOTO 1

### TAPAS STAP: PINTADO DE TAPAS SEGUN PLANO SPAT

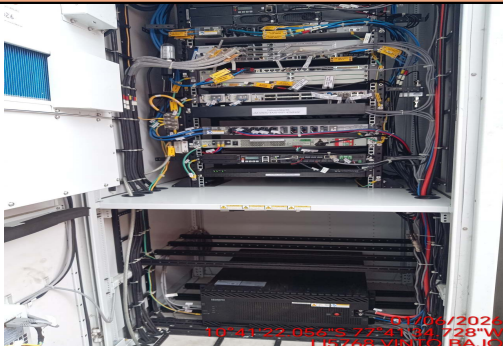
FOTO 1

### LIMPIEZA GABINETE: LIMPIEZA DENTRO, PARTE POSTERIOR, PARTE BAJA Y ENTRE LOS GABINETES

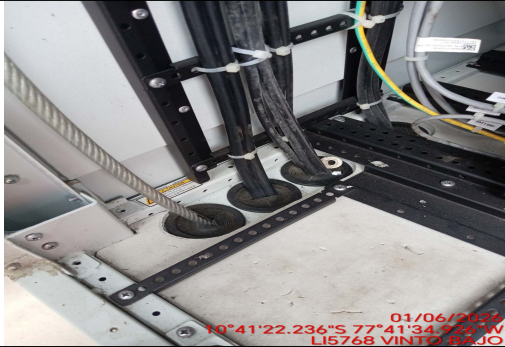
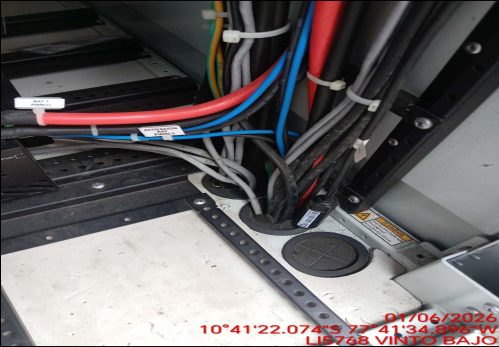
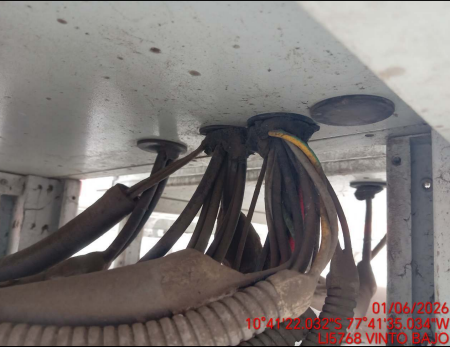
| SELLADO: SELLADO DE EQUIPOS Y DUCTOS POR DONDE INGRESAN LOS CABLES AL GABINETE (CON SIKAFLEX) | | |
|---|---|---|
| FOTO 1 | FOTO 2 | FOTO 3 |

| SELLADO: SELLADO DE EQUIPOS Y DUCTOS POR DONDE INGRESAN LOS CABLES AL GABINETE (CON SIKAFLEX) | | |

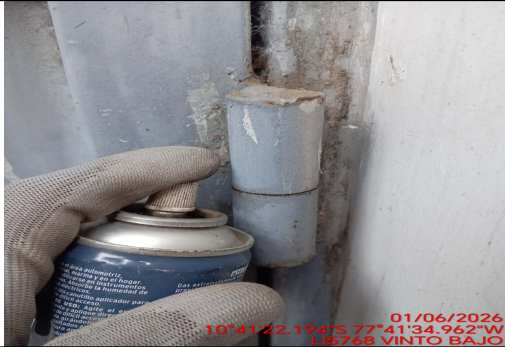
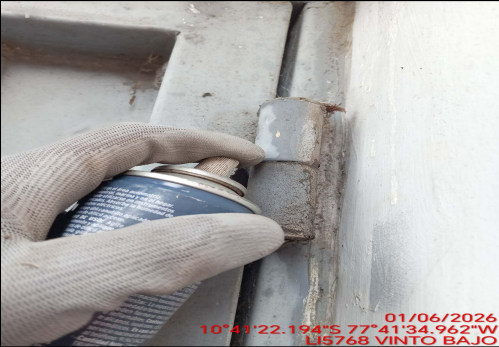
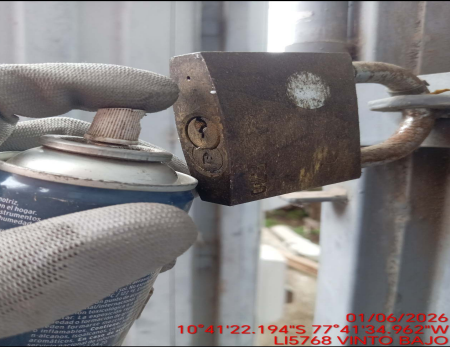
| SELLADO: SELLADO DE EQUIPOS Y DUCTOS POR DONDE INGRESAN LOS CABLES AL GABINETE (CON SIKAFLEX) | | |
|---|---|---|
| FOTO 1 | FOTO 2 | FOTO 3 |

| SELLADO: SELLADO DE EQUIPOS Y DUCTOS POR DONDE INGRESAN LOS CABLES AL GABINETE (CON SIKAFLEX) | | |
|---|---|---|
| ACEITADO: ACEITADO DE PUERTAS Y CANDADOS | | |

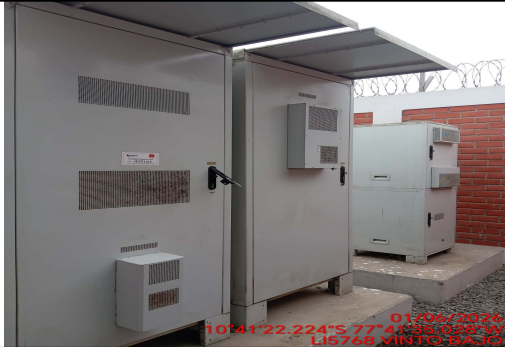
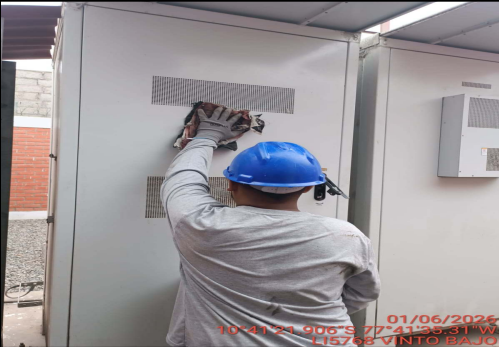
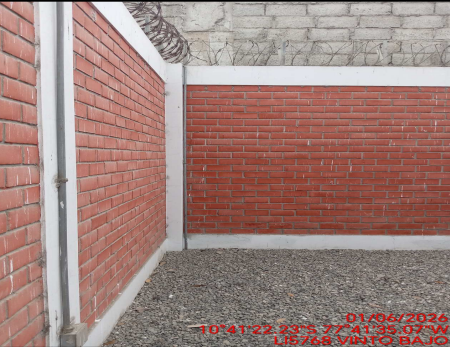
| SELLADO: SELLADO DE EQUIPOS Y DUCTOS POR DONDE INGRESAN LOS CABLES AL GABINETE (CON SIKAFLEX) | | |
|---|---|---|
| FOTO 1 | FOTO 2 | FOTO 3 |

| SELLADO: SELLADO DE EQUIPOS Y DUCTOS POR DONDE INGRESAN LOS CABLES AL GABINETE (CON SIKAFLEX) | | |
|---|---|---|
| LIMPIEZA INTERIOR: LIMPIEZA INTERIOR DEL SITE / DESMALEZADO | | |

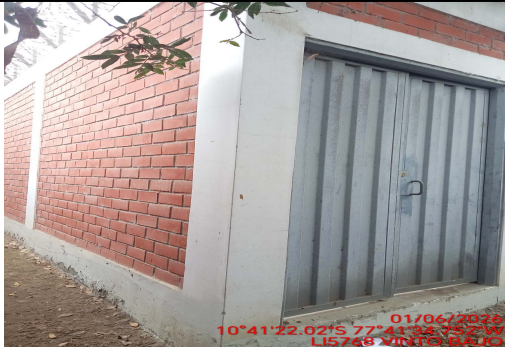
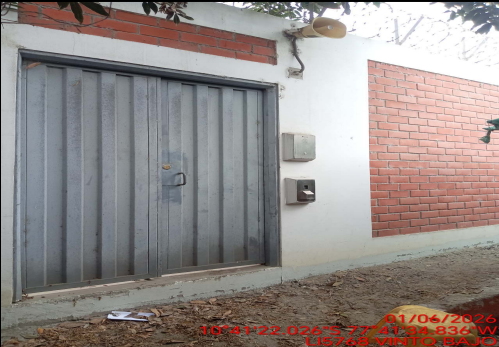
| SELLADO: SELLADO DE EQUIPOS Y DUCTOS POR DONDE INGRESAN LOS CABLES AL GABINETE (CON SIKAFLEX) | | |
|---|---|---|
| FOTO 1 | FOTO 2 | FOTO 3 |

| SELLADO: SELLADO DE EQUIPOS Y DUCTOS POR DONDE INGRESAN LOS CABLES AL GABINETE (CON SIKAFLEX) | | |
|---|---|---|
| LIMPIEZA EXTERIOR: LIMPIEZA EXTERIOR DEL SITE / DESMALEZADO | | |

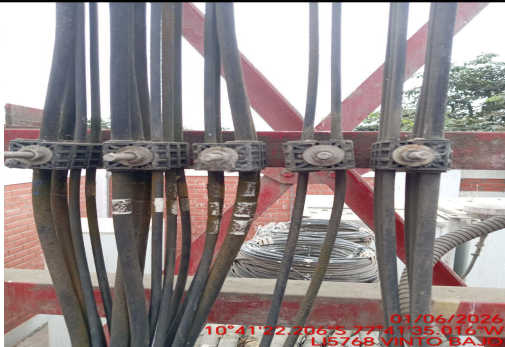
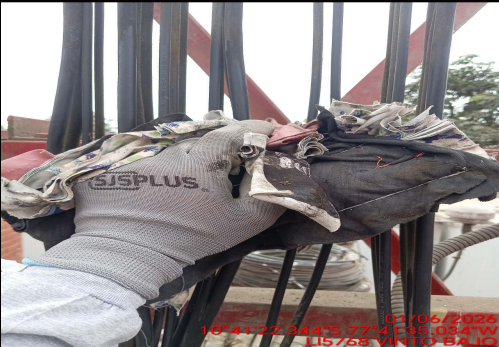
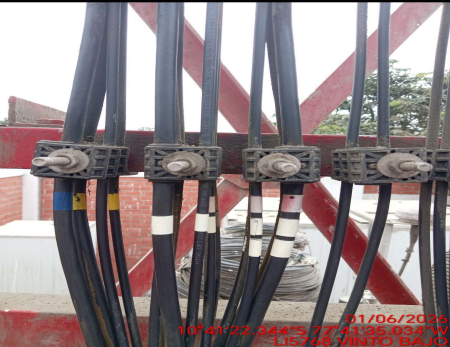
| SELLADO: SELLADO DE EQUIPOS Y DUCTOS POR DONDE INGRESAN LOS CABLES AL GABINETE (CON SIKAFLEX) | | |
|---|---|---|
| FOTO 1 | FOTO 2 | FOTO 3 |

| SELLADO: SELLADO DE EQUIPOS Y DUCTOS POR DONDE INGRESAN LOS CABLES AL GABINETE (CON SIKAFLEX) | | |
|---|---|---|
| CLAMPS: REVISION DE CLAMPS EN CABLES IF, FO Y ENERGIZADO DE RRU's | | |

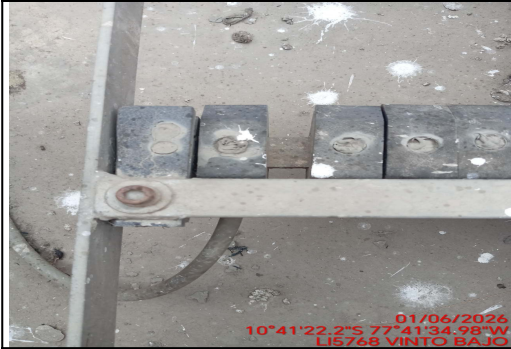
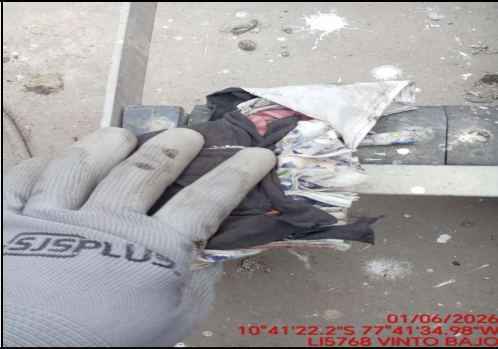
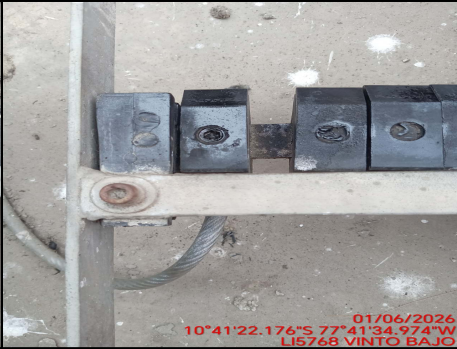
GROUNDING KIT: REVISION DE ATERRAMIENTO DE CABLES IF, FO Y ENERGIZADO DE RRU's

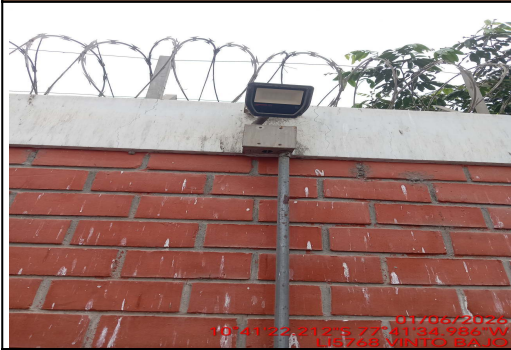
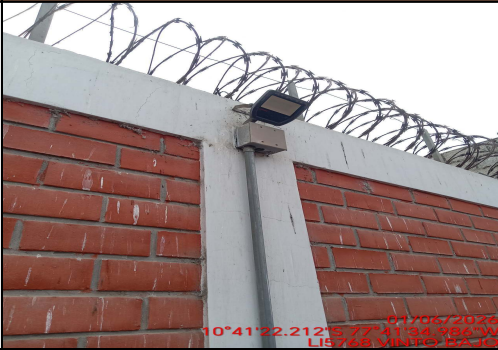
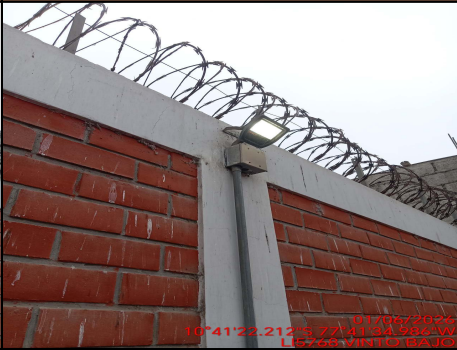
REVISION DEL ESTADO DE LUMINARIA DE EMERGENCIA (LUMINARIA ENCENDIDA Y APAGADA)

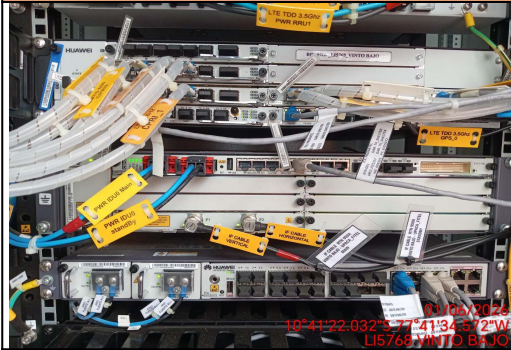
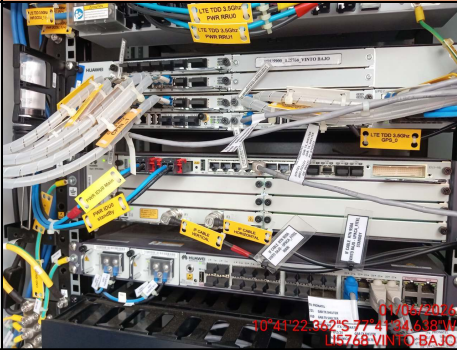
ETIQUETADO DE DATOS, POWER, TIERRA DE IDU Y TIERRA DE BBU CORRECTAMENTE ETIQUETADOS

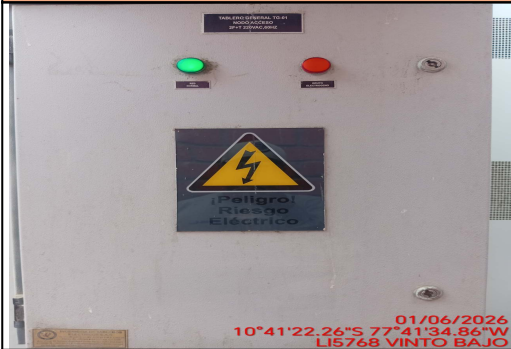
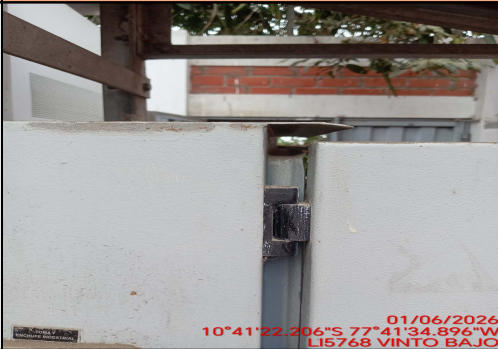
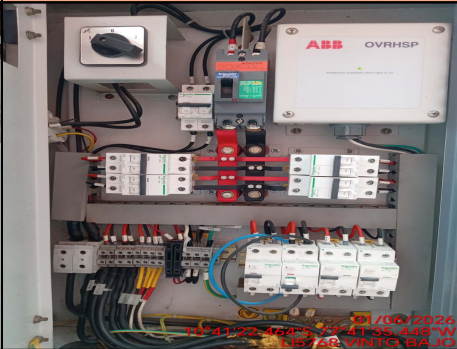
TABLERO PRONATEL: REVISION DEL ESTADO FISICO DE TABLERO (CORROSION / OXIDO)

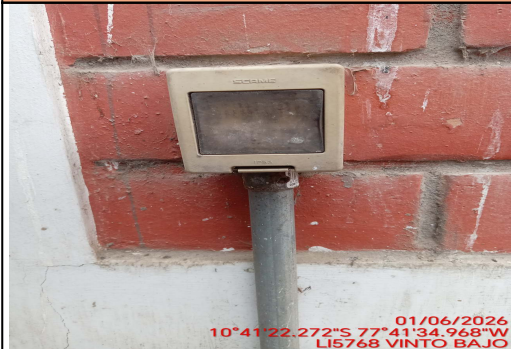
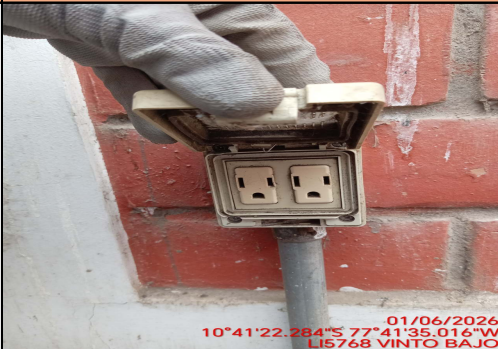
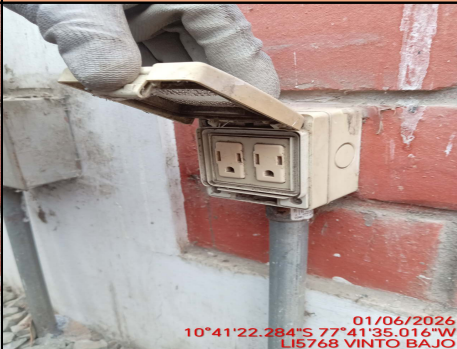
TOMACORRIENTES: REVISION DEL ESTADO FISICO DE TOMACORRIENTES

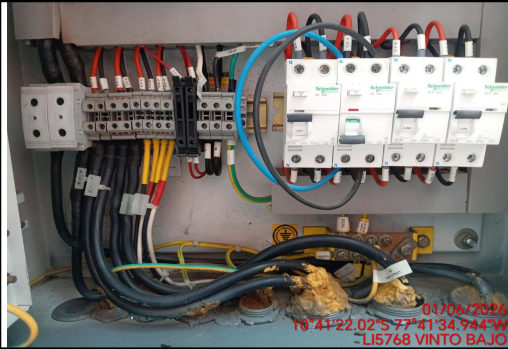
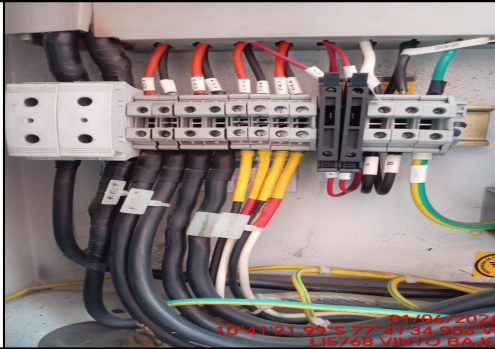
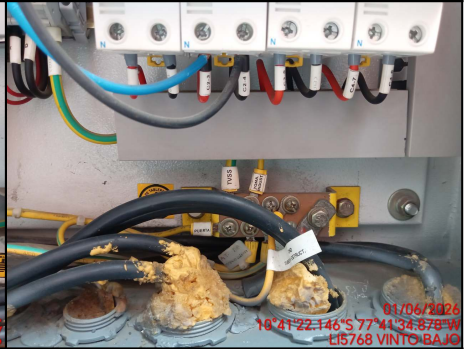
**BORNERAS: DETECCION DE TERMINALES DE CABLES EN TABLERO GENERAL SIN BORNERA**

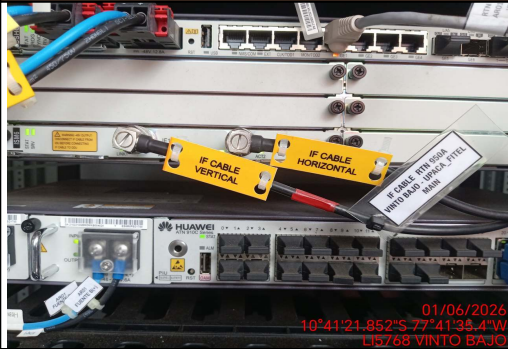
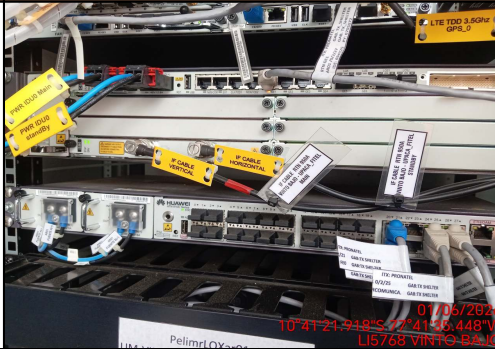
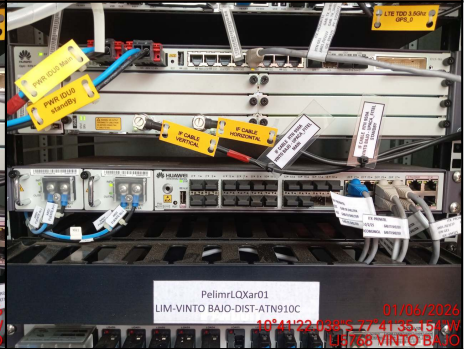
**CONECTORES: DETECCION DE CONECTORES FI EN IDU SIN PROTECCION DE MANGA TERMOCONTRAIBLE**
