## REPORTE FOTOGRÁFICO - TORRES

**Nombre de la Estacion:** VINTO\_BAJO  
**Nombre de Localidad:** BARRANCA  
**Fecha:** 01/06/2026 - 01/06/2026  
**Dirección:** CP VINTO BAJO  
**ID site:** LI5768  
**CRQ:** CRQ000000073792

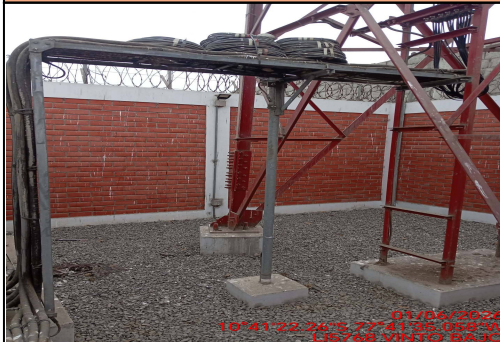
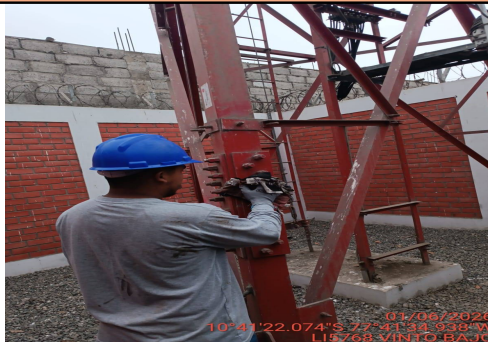
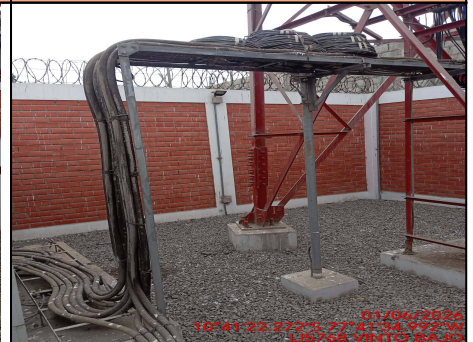
### PINTURA Y GALVANIZADO: VERIFICAR EL ESTADO DE LA PINTURA Y GALVANIZADO

| CHECKLIST - TORRES | | |
|---|---|---|
| Pintura | OK | Verificar visualmente el estado de pintado y realizar el resane de existir puntos con presencia de corrosión |

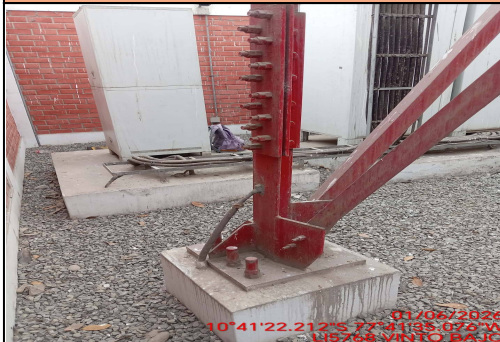
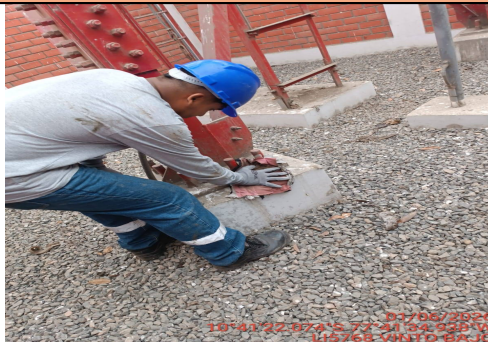
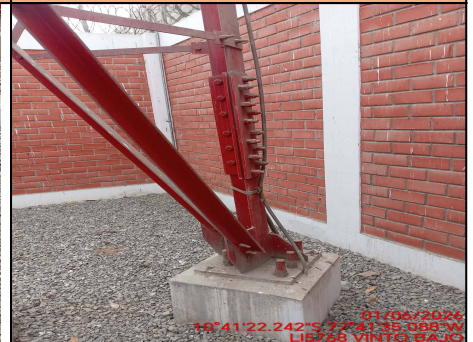
### BASES DEL CONCRETO: REVISION DEL ESTADO DE LAS BASES DEL CONCRETO

| CHECKLIST - TORRES | | |
|---|---|---|
| Bases | OK | Verificar las bases de la torre |

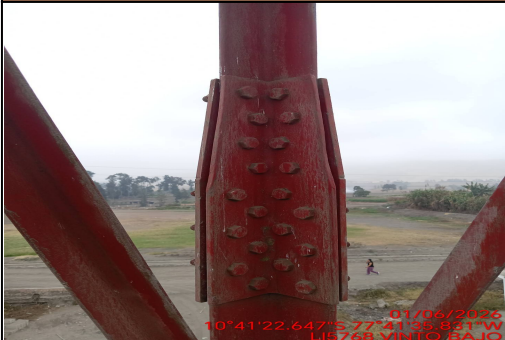
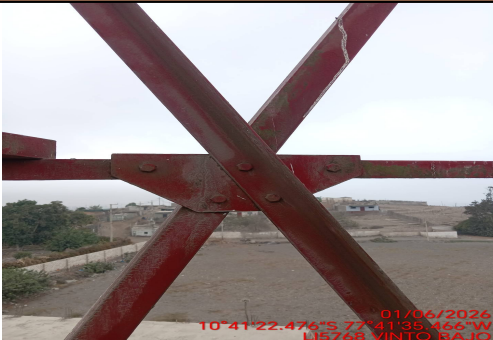
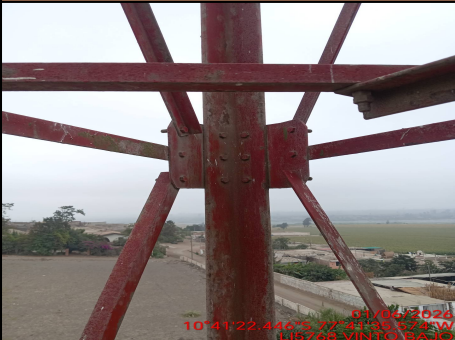
PERNOS Y TUERCAS: REVISION DEL ESTADO DE LOS PERNOS Y LAS TUERCAS

| CHECKLIST - TORRES | | |
|---|---|---|
| Pernos | OK | Realizar inspección visual y ajuste de pernos |

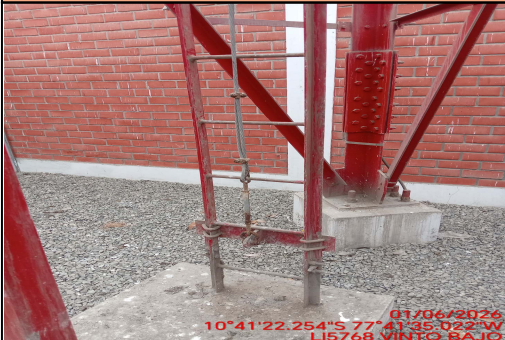
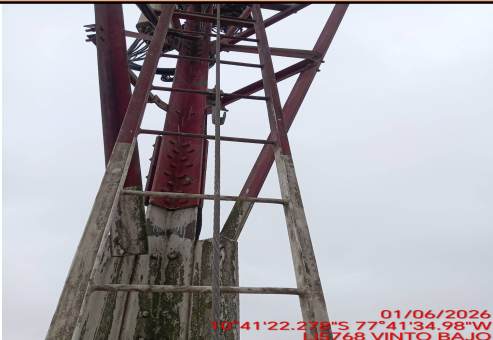
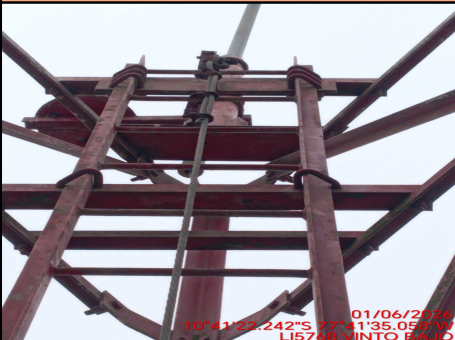
LINEA DE VIDA: REVISION DEL ESTADO DE LA LINEA DE VIDA

| CHECKLIST - TORRES | | |
|---|---|---|
| Línea de vida | OK | Verificar y ajustar la línea de vida |
