# REPORTE FOTOGRÁFICO - Sistema de Obras Civiles / Seguridad Exterior

Nombre de la Estacion: SANTA ROSA DE ASIA  
Nombre de Localidad: ASIA  
Fecha: 01/06/2026 - 01/06/2026  
Direccion: CP SANTA ROSA DE ASIA  
ID site: LI4522  
CRQ: CRQ000000078379

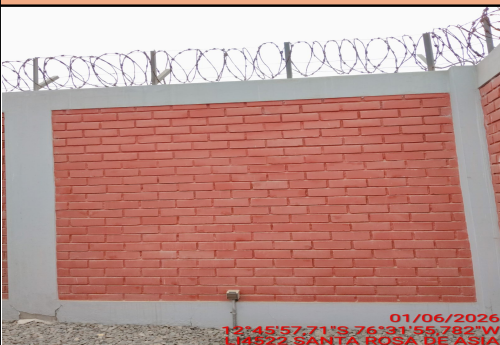
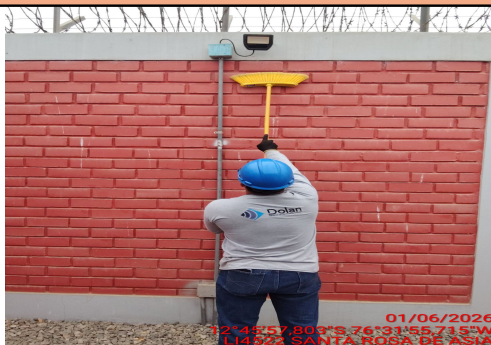
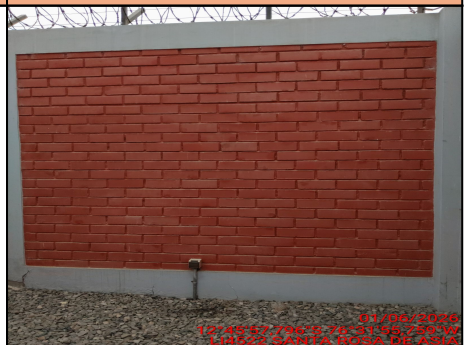
## REVISION DEL ESTADO DE COLUMNAS Y VIGAS

| CHECKLIST - OBRA CIVIL | | |
|---|---|---|
| Estructura | OK | Verificar el estado de la estructura en general |

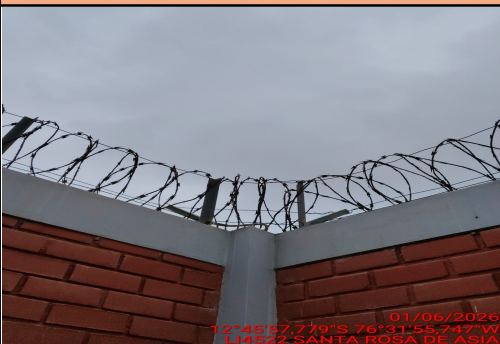
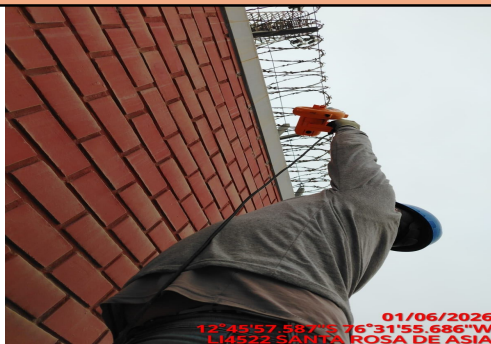
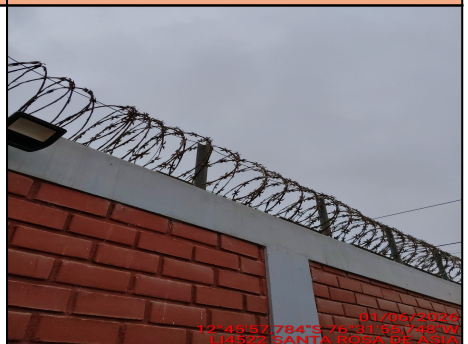
## REVISION DEL ESTADO DE LA CONCERTINA

| CHECKLIST - OBRA CIVIL | | |
|---|---|---|
| Concertina | OK | Verificar el estado de la concertina |
