# REPORTE FOTOGRÁFICO - Sistema de Obras Civiles / Seguridad Exterior

Nombre de la Estacion: HUACHO\_CHANCA  
Nombre de Localidad: CHANCAY  
Fecha: 02/06/2026 - 02/06/2026  
Direccion: CA PANAMERICANA NORTE KM 985  
ID site: LI0909  
CRQ: CRQ000000078375

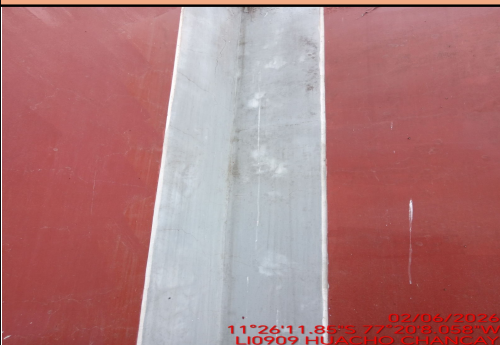
### ANTES

## REVISION DEL ESTADO DE COLUMNAS Y VIGAS

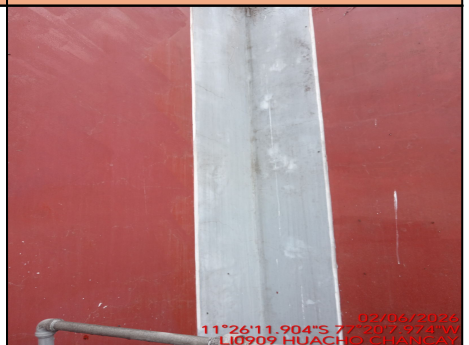
### DESPUES

| CHECKLIST - OBRA CIVIL | | |
|---|---|---|
| Estructura | OK | Verificar el estado de la estructura en general |

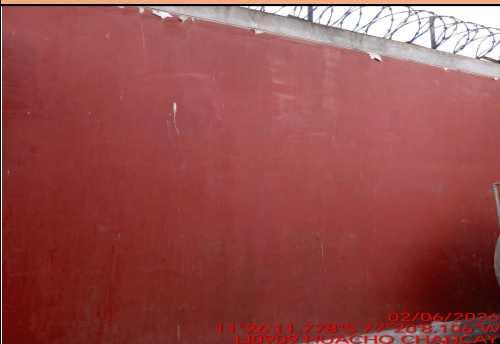
### ANTES

## REVISION DEL ESTADO DEL CERCO PERIMETRICO

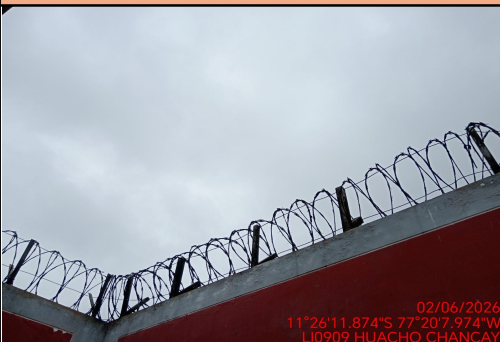
### ANTES

## REVISION DEL ESTADO DE LA CONCERTINA

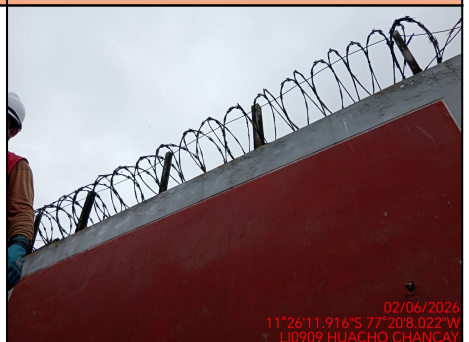
### DESPUES

| CHECKLIST - OBRA CIVIL | | |
|---|---|---|
| Concertina | OK | Verificar el estado de la concertina |
