# REPORTE FOTOGRÁFICO - Sistema Rectificador, Cargador y Banco de Baterías

**Nombre de la Estación:** HUACHO\_CHANCA  
**Nombre de Localidad:** CHANCAY  
**Fecha:** 02/06/2026 - 02/06/2026  
**Dirección:** CA PANAMERICANA NORTE KM 985  
**ID site:** LI0909  
**CRQ:** CRQ000000078375

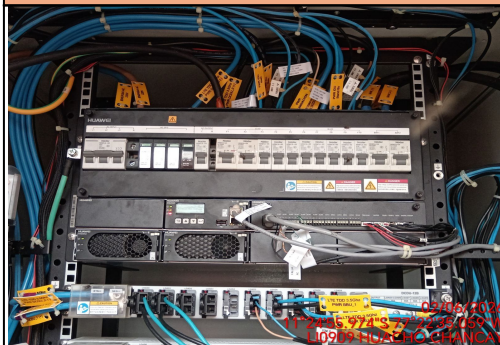
### ANTES

## VERIFICACIÓN DE PARÁMETRO DE OPERACIÓN : VOLTAJE(V)

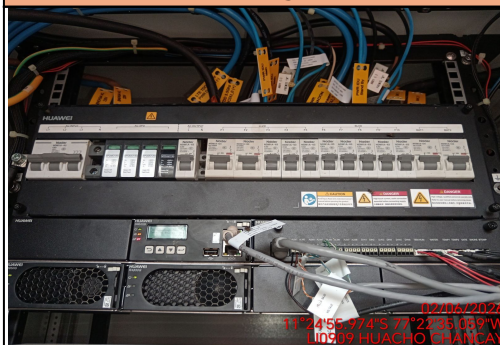
### ANTES

## LIMPIEZA TÉCNICA DE COMPONENTES

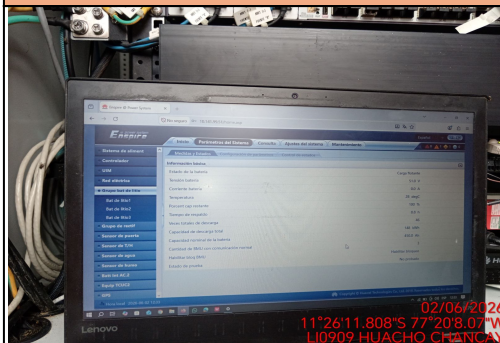
### ANTES

## PRUEBA DE ALARMAS DE BATERIAS
