## REPORTE FOTOGRÁFICO - Sistema de Climatización A/A

**Nombre de la Estacion:** PICOY  
**Nombre de Localidad:** SANTA LEONOR  
**Fecha:** 03/06/2026 - 03/06/2026  
**Dirección:** AV LOS OLIVOS Y VIÑA ALTA  
**ID site:** LI5684  
**CRQ:** CRQ000000078856

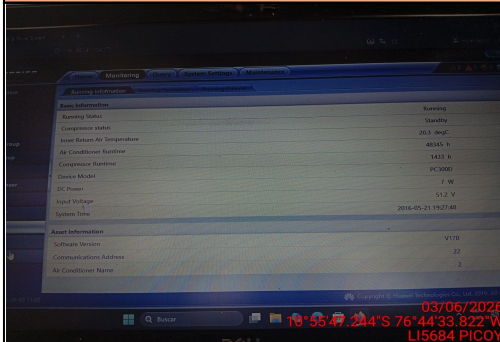
#### ANTES

### VERIFICACION DE PARAMETROS DE OPERACION: TEMPERATURA [°C]

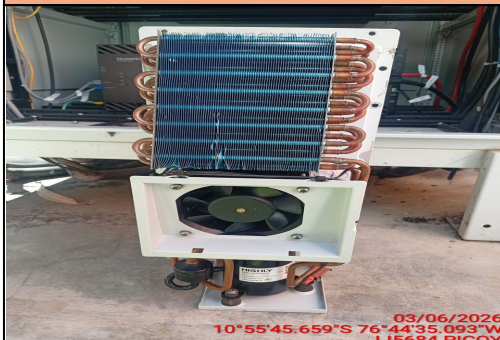
#### ANTES

### LIMPIEZA DE MOTOR DEL CONDENSADOR

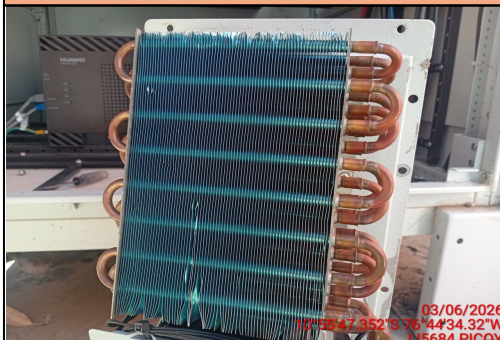
#### ANTES

### LIMPIEZA DE SERPENTIN DEL CONDENSADOR
