## REPORTE FOTOGRÁFICO - Observaciones Internas

**Nombre de la Estacion:** CARAMPOMA  
**Nombre de Localidad:** CARAMPOMA  
**Fecha:** 03/06/2026 - 03/06/2026  
**Direccion:** CP CARAMPOMA  
**ID site:** LI5170  
**CRQ:** CRQ000000079035

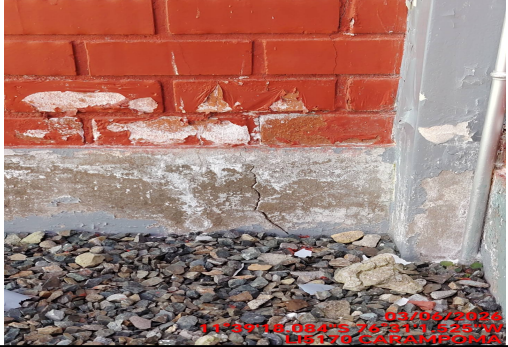
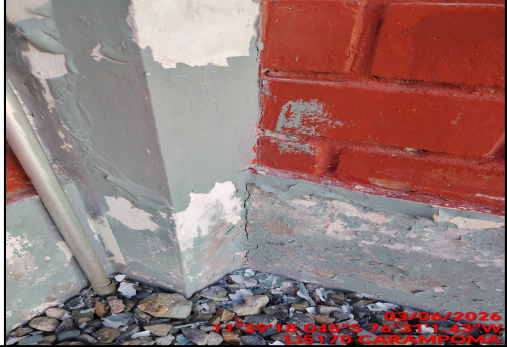
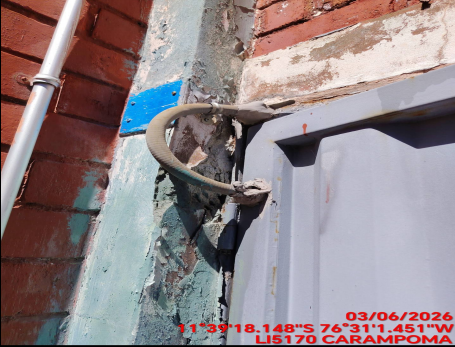
| FOTO 1 | FOTO 2 | FOTO 3 | |

| CONCRETO DESPRENDIDO | | CRITICIDAD | BAJA |

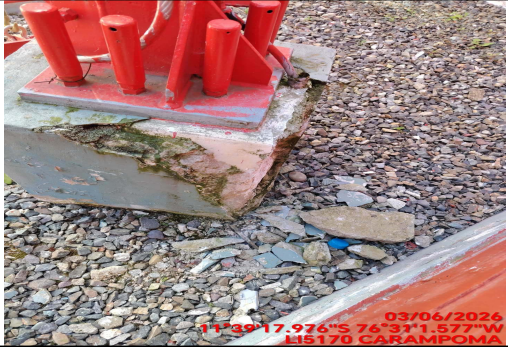
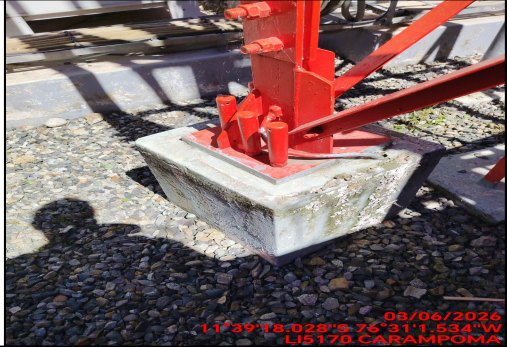
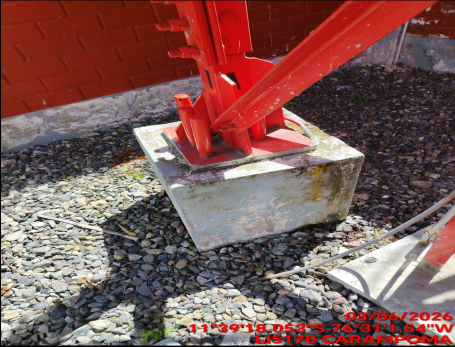
| FOTO 1 | FOTO 2 | FOTO 3 | |

| BASES DE TORRES CON FISURAS | | CRITICIDAD | MEDIA |

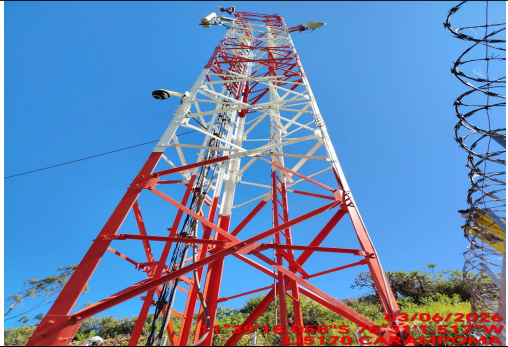
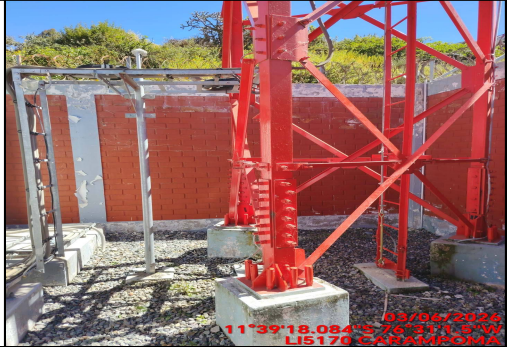
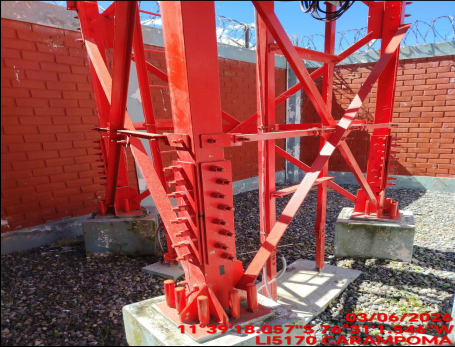
| FOTO 1 | FOTO 2 | FOTO 3 | |

| TORRE OXIDADA | | CRITICIDAD | BAJA |
